# Teatro del Libertador

General San Martín

*Puesta en valor y actualización tecnológica*

*Edición a cargo  
de Valeria Druetta y María Inés Sciolla*

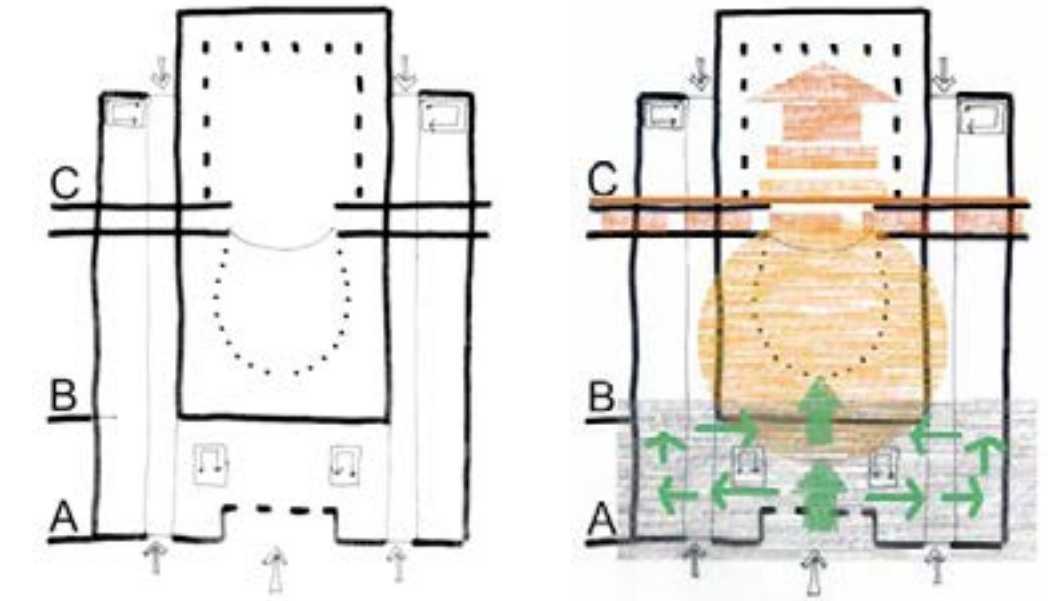
Esquemas de síntesis del planteo tipológico. Se evidencian aquí los tres sectores diferenciados. El primero en relación directa con la calle, el segundo donde se da la interacción entre el público y los artistas, y que constituye el corazón del proyecto y de la acción. Una doble pantalla materializa el área de veda y da inicio al tercer sector, el del escenario, zona exclusiva de los artistas.

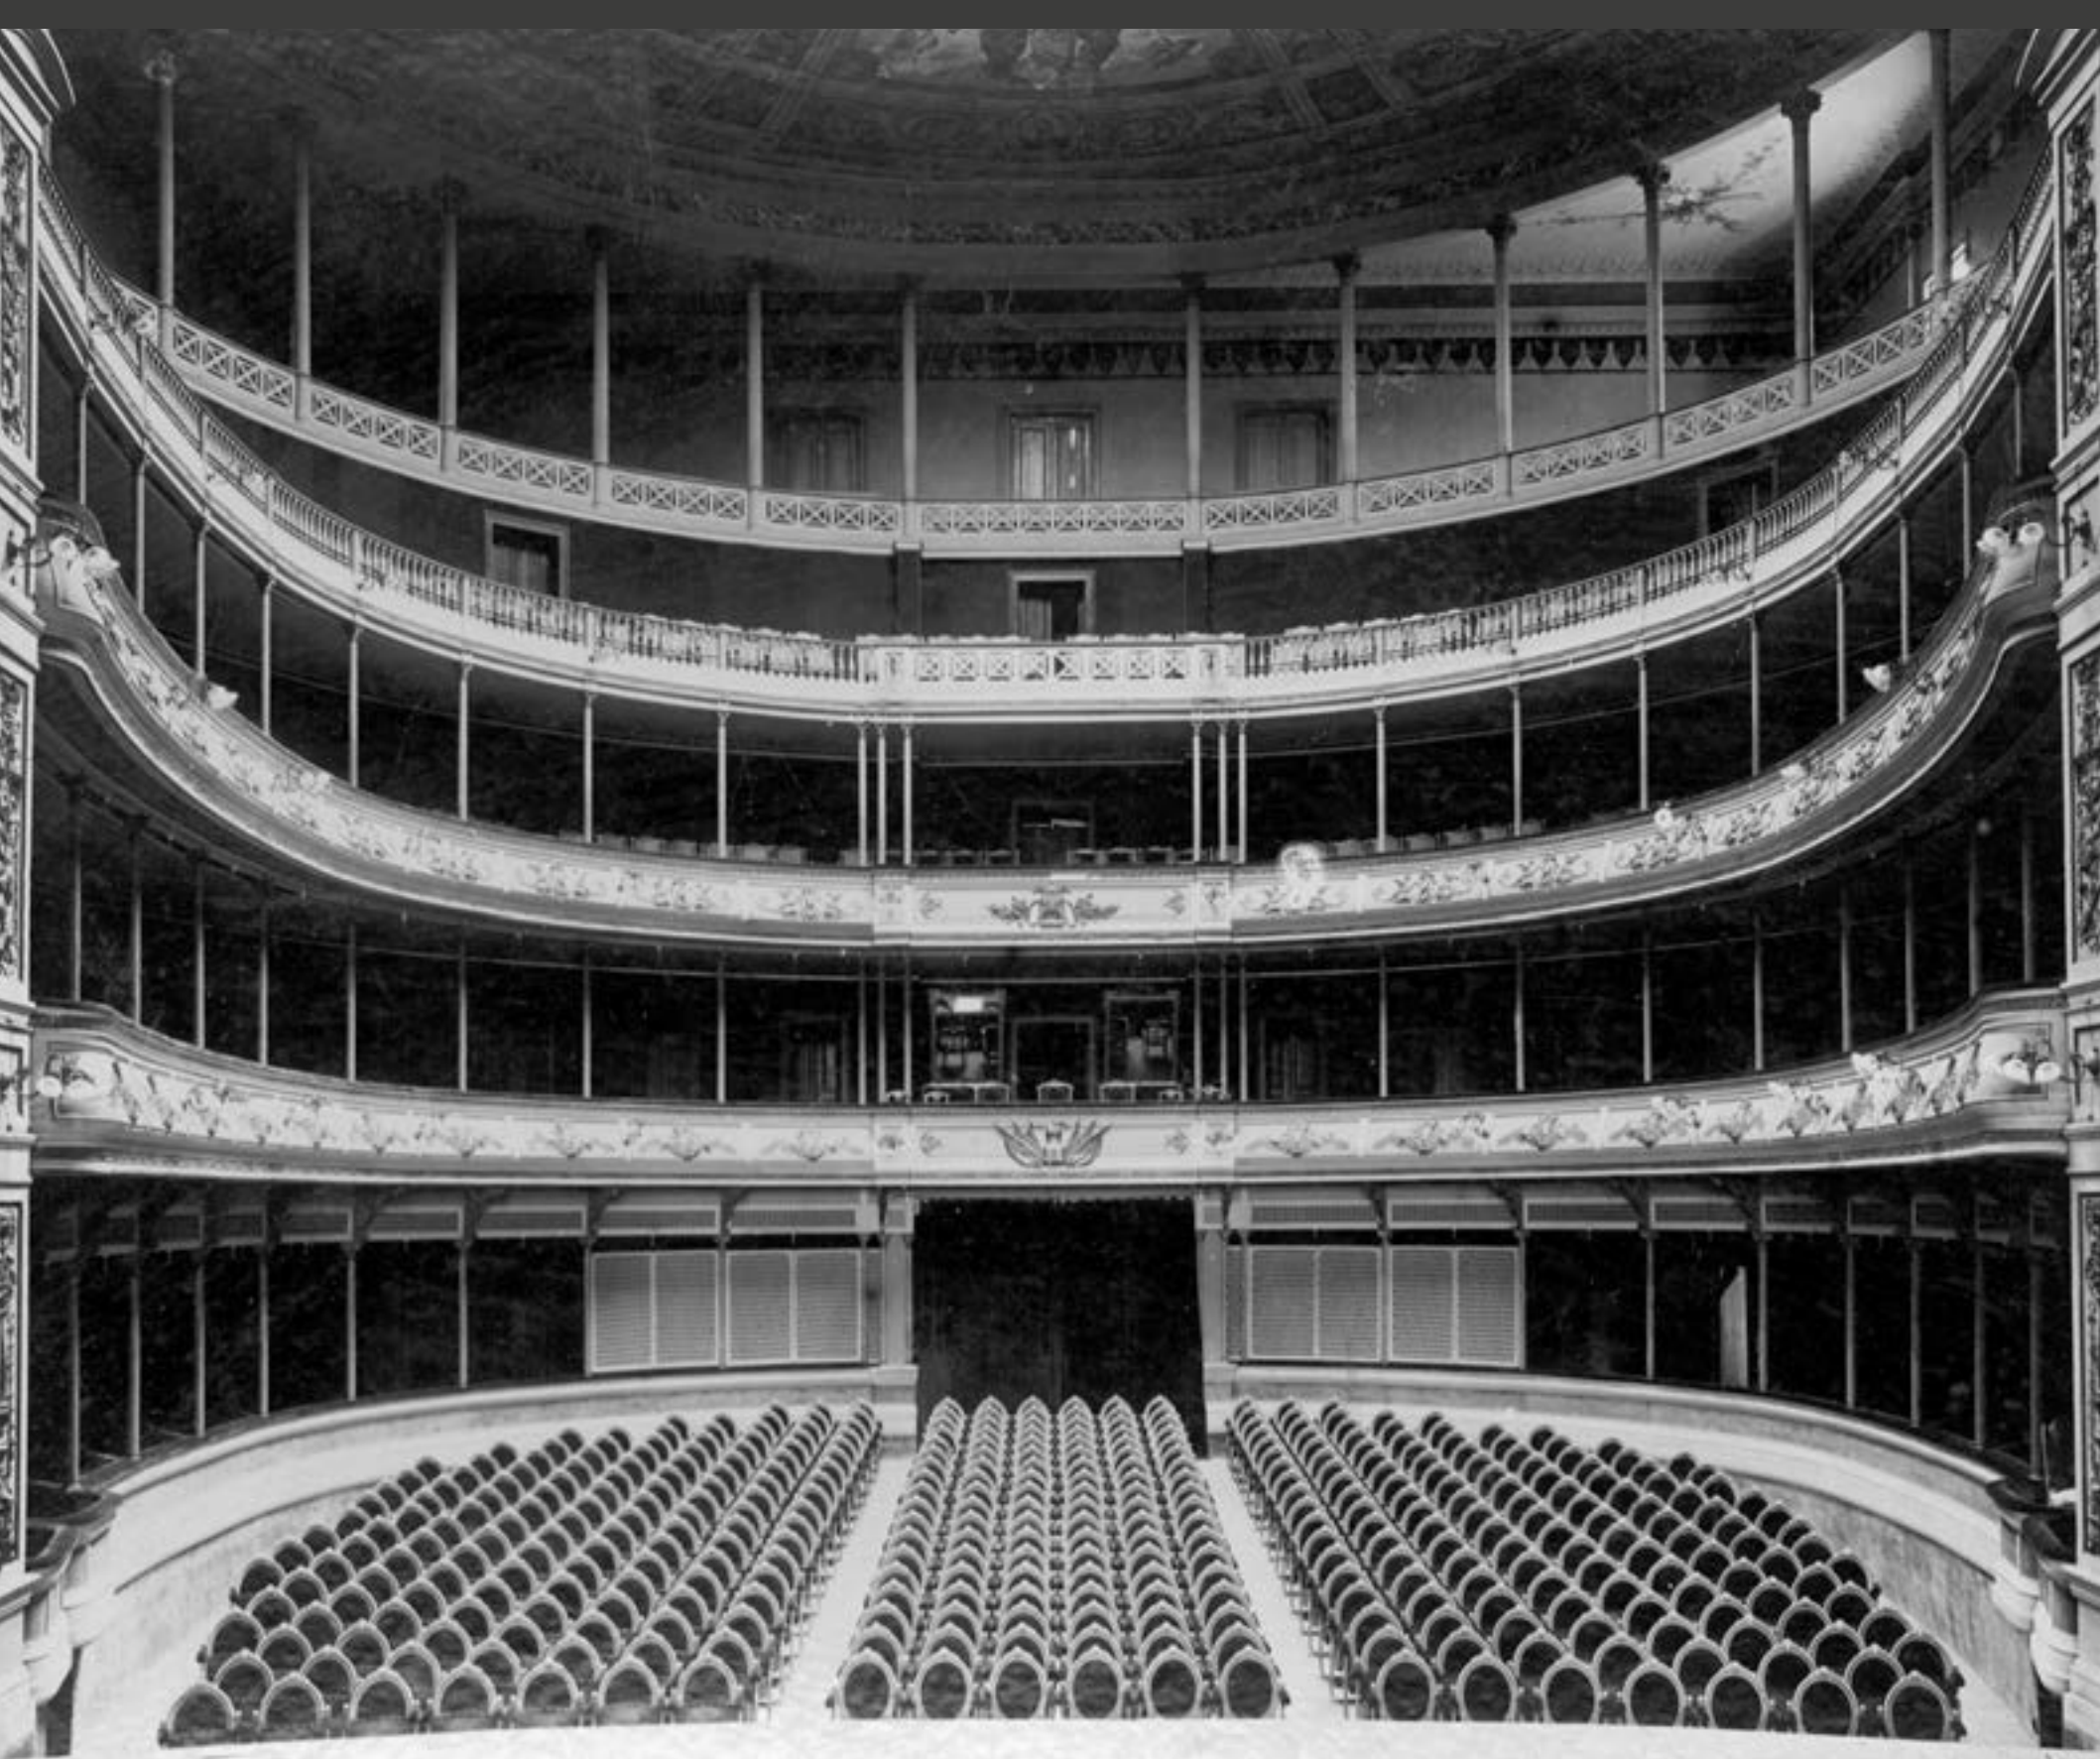
# 1907. Una foto histórica

La imagen fotográfica del estado original de la Sala mayor, devela una configuración decorativa y espacial distinta a la que se ve hoy. Este ambiente que los espectadores percibieron como un todo armónico desde 1891 hasta 1907, originalmente tenía un solo acceso a la Sala, que determinaba una distribución en dos sectores de butacas en la platea. La entrada estaba flanqueada por cuatro palcos para “familias de luto”, dos a cada lado, distinguidos por el entramado o *treillage* de madera clara que hacía difícil la vista hacia el interior.

*cano* de Buenos Aires, que siguen un ritmo regular hasta que se agrupan tres para jerarquizar el eje donde se sitúa el Palco Oficial. Son muy esbeltas las columnas del Paraíso, pues se erigen sobre el muro oscuro de Tertulia, y ese estiramiento y el dorado confirmado por cateos, dan la impresión de que el cielorraso con aéreas pinturas ilusionistas está flotando, como se ve en la foto de 1907.

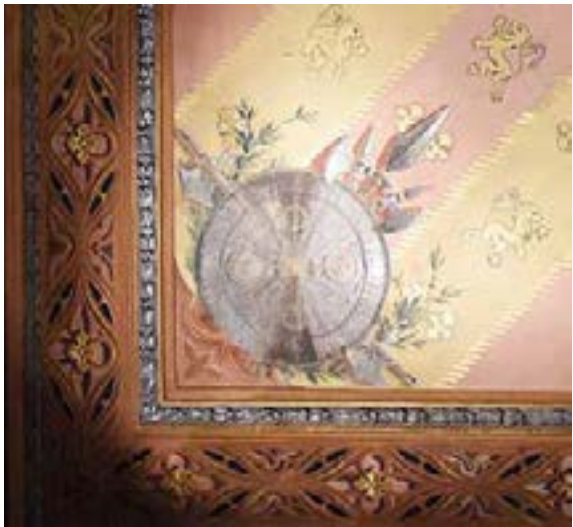
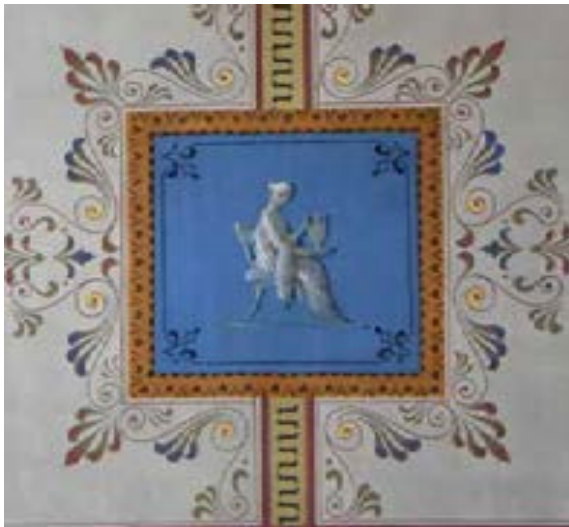
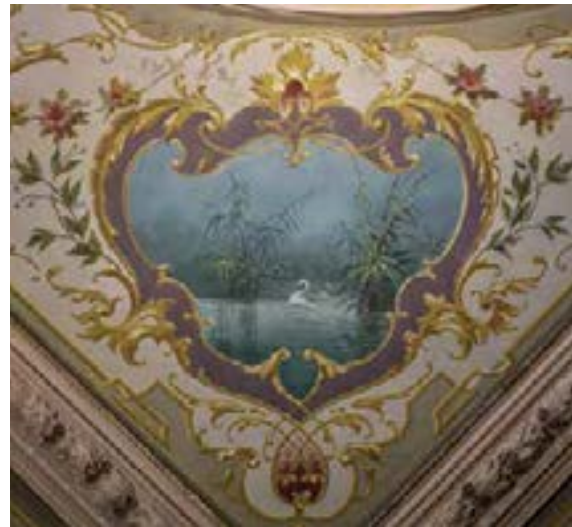
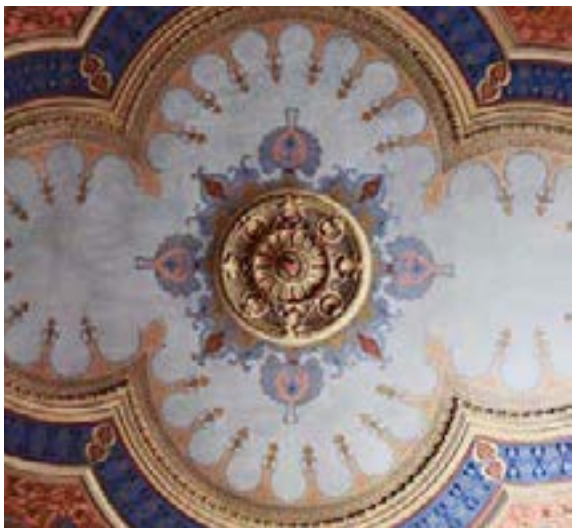
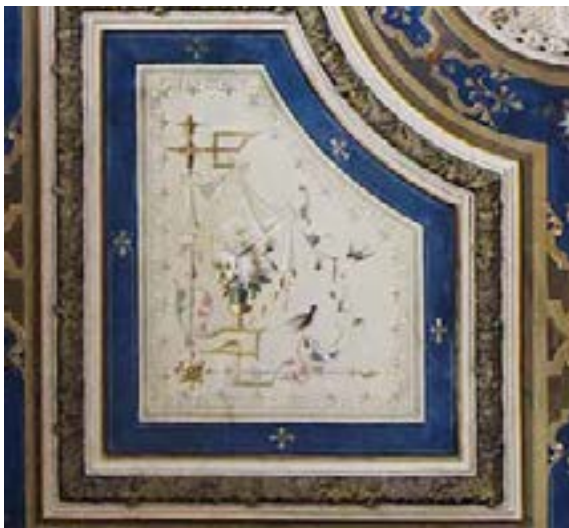
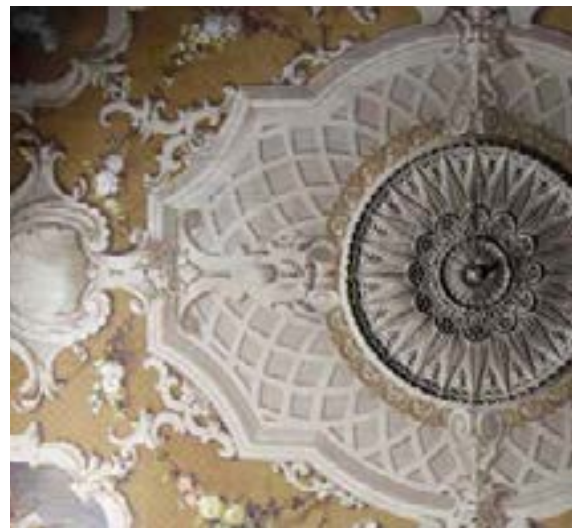
Arriba: Detalles salones del primer piso. Izquierda: Sala Heráldica, de estilo medievalista por la presencia de armas bruñidas y escudos nobiliarios, en particular el del león rampante de la familia Gonzaga. Centro: Sala Etrusca, imágenes de matronas romanas. Derecha: Salón Luis XV, cartela de ángulo con escena de cisnes.

Abajo: Detalles salones de planta baja. Izquierda: Salón Turco o Grisolia, se ve el fondo de oro simulando sedas y artesanado oriental. Centro: Boletería sur, el motivo principal de los cuadros representa un ramo de flores detrás del cual cuelga un velo blanco. Derecha: Salón del Museo, en estilo Barroco, se ve aquí el *treillage* en un campo mixtilíneo, y en el fondo textura de seda con guimaldas de flores.

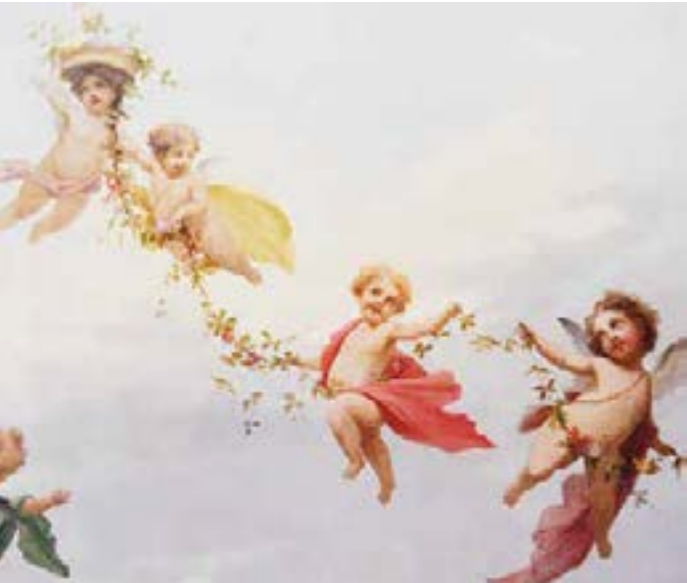
Detalle de los amorcillos suspendidos en el cielo representado en el Vestíbulo.

En el Vestíbulo (n.º local 0-07), el cielorraso está compuesto como un gran artesonado de anchas vigas claras, moduladas con recuadros borra vino y florones pintados en relieve, que delimitan cuatro frisos rectangulares, dos con juegos o bacanales de niños, y dos campos verdes fileteados, en rojo en el interior, con finos roleos de zarcillos de acanto, exuberantes y extravagantes en los bordes, pues semejan crestas o plumas de un rojo vivo. En el centro, una criatura híbrida con rostro femenino y alas de mariposa surge de una concha nacarada. El motivo de los niños jugando con cabras es renacentista y se lo abordó hasta el Barroco, pero aquí se desarrolla sobre un campo pintado con trama de tapiz y festón de seda ornado con arabescos y oro, y con flecos.

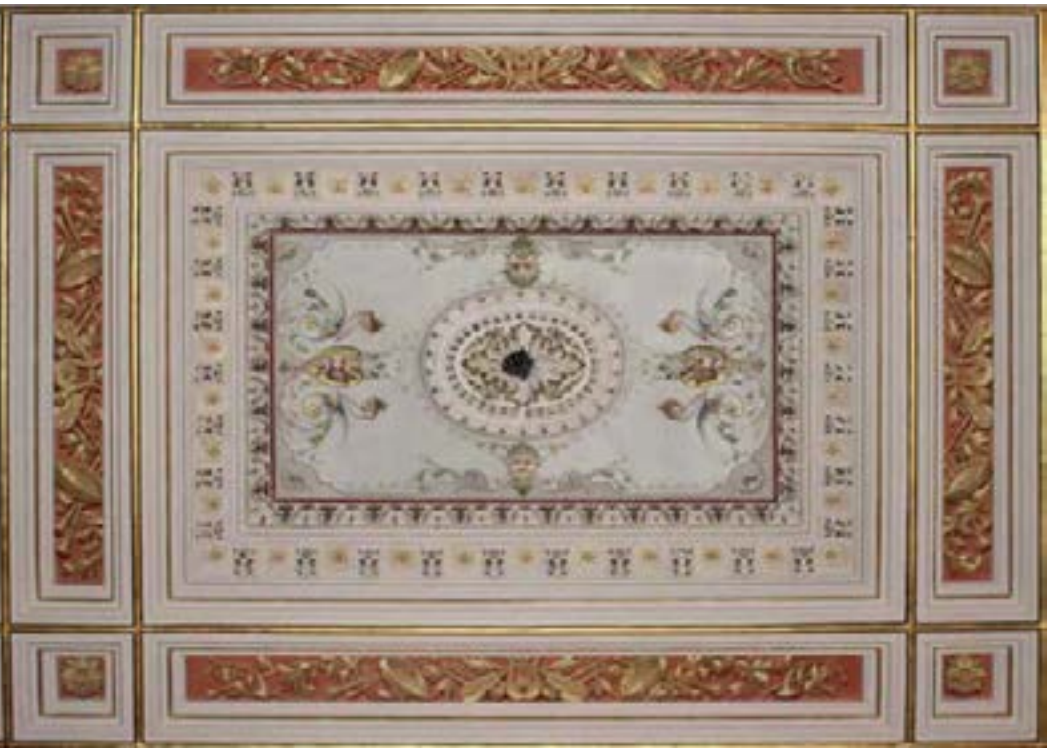
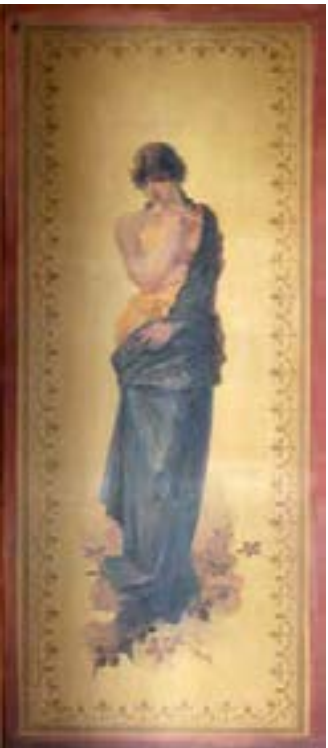
Izquierda: Cielorraso del Foyer Alto, en estilo pompeyano. En el detalle se ve el rosetón central rodeado por seres fantásticos y un marco de fondo rojizo con instrumentos musicales.

Derecha: Paño ubicado en el lateral norte donde se representa a Proserpina.

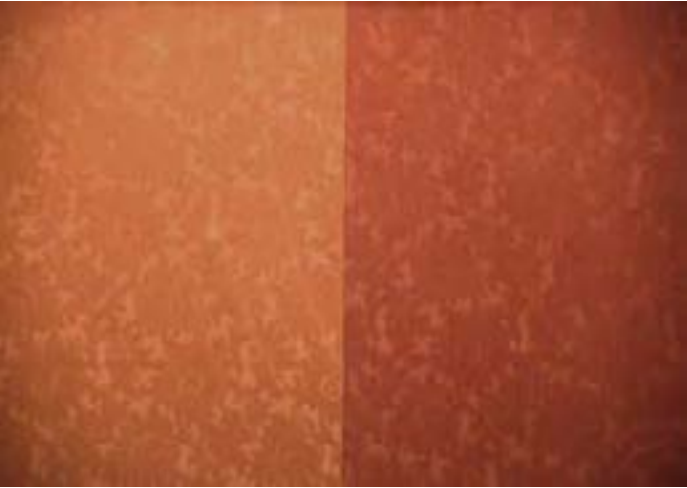
Detalles del empapelado flocado original en sus dos tonos, dispuestos de manera alternada en el perímetro de palcos y cazuelas.

Hay una gradación vertical en los tonos de los muros, por encima de los umbríos palcos, pues se perciben más claros hacia arriba. El muro de Tertulia aparece con una vibración particular, como si su color no fuera uniforme. Durante la restauración, bajo el terciopelo, aparecieron los empapelados originales gofrados, listados en rojo y en un marrón con un tinte apenas anaranjado. Tienen una apariencia de felpa, y motivos de hojas curvas y grandes flores. Al haberse extraído algunos fragmentos, se descubrió que fueron pegados sobre periódicos de junio de 1890, lo que confirma que son originales.

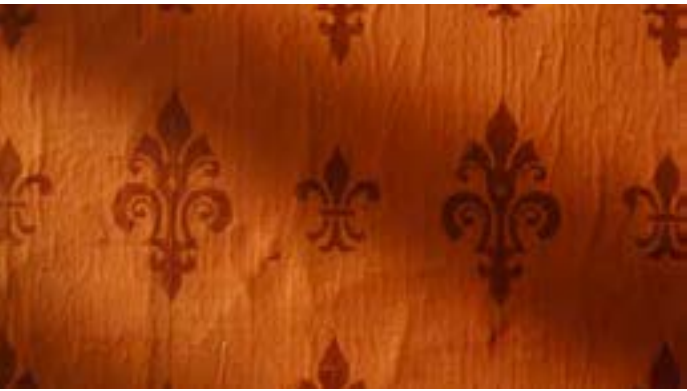
Detalles del papel con flores de lis encontrado en los dos palcos bajos que flanquean el ingreso principal a la sala.

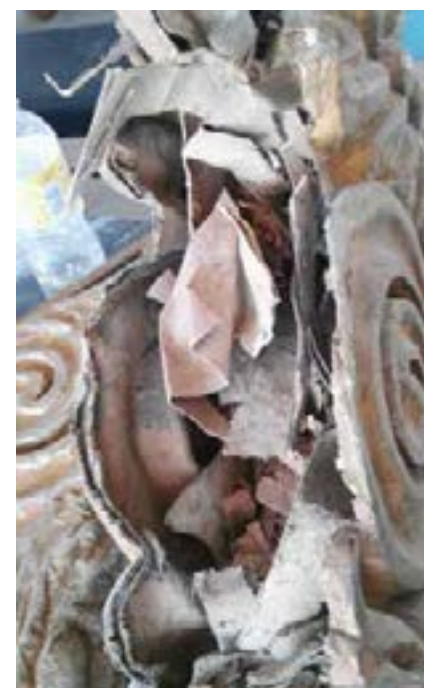
Imagen de la ménsula donde se encontró la cajita con el mensaje. Fósforos Bolondo Lavigne, la caja oculta con sus dos caras dibujadas, el artista y el beduino. Corresponden al estilo de los caricaturistas del satírico político *El Mosquito*, donde se publicitaban estas cerillas nacionales, garantizadas contra la humedad (sic).

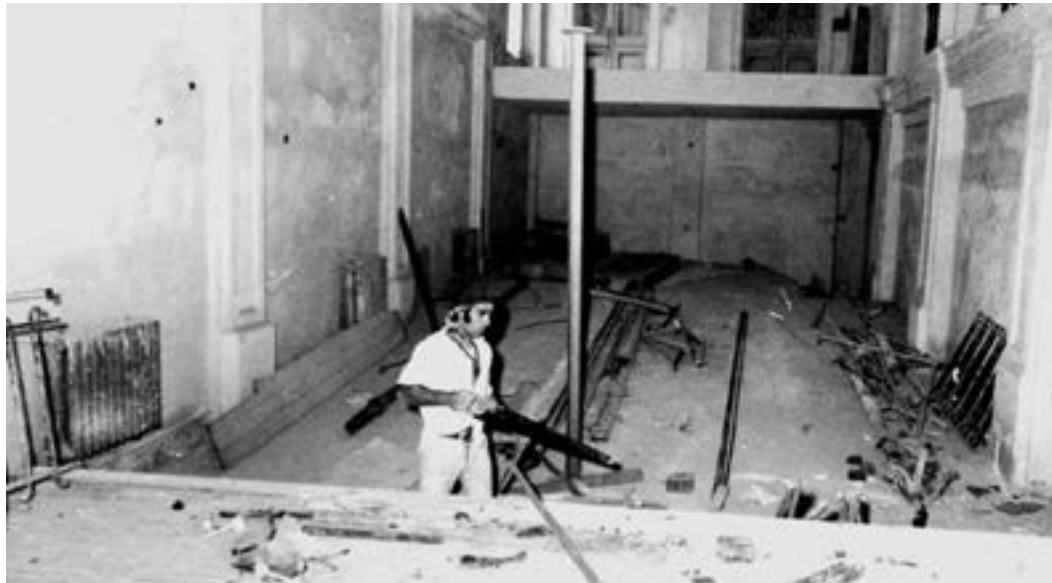
Imágenes de la obra dirigida por Eloy Rébora. Arriba: El trabajo realizado sobre las aberturas de todo el edificio. Abajo: Los trabajos en la Sala Luis de Tejada.

La obra estuvo a cargo de la Empresa Constructora Roganti y se intervino la fachada con nueva iluminación, cambio de solados en el Vestíbulo y la boletería interior. En la Boletería se realizó una nueva ventanilla de atención, con nuevos circuitos de iluminación y artefactos.

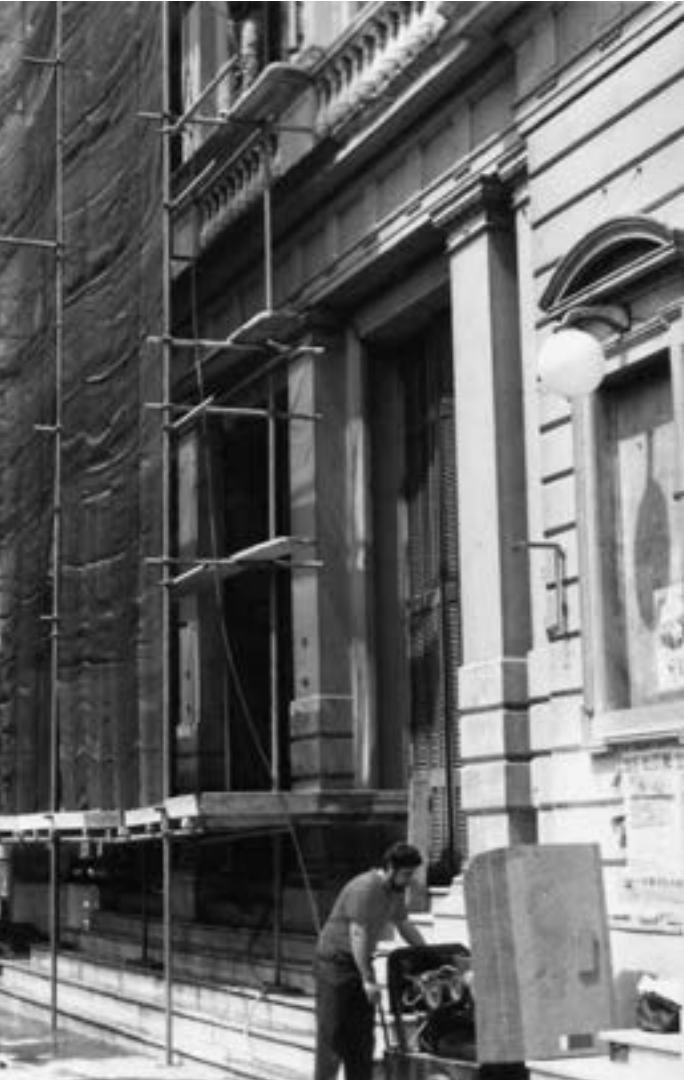
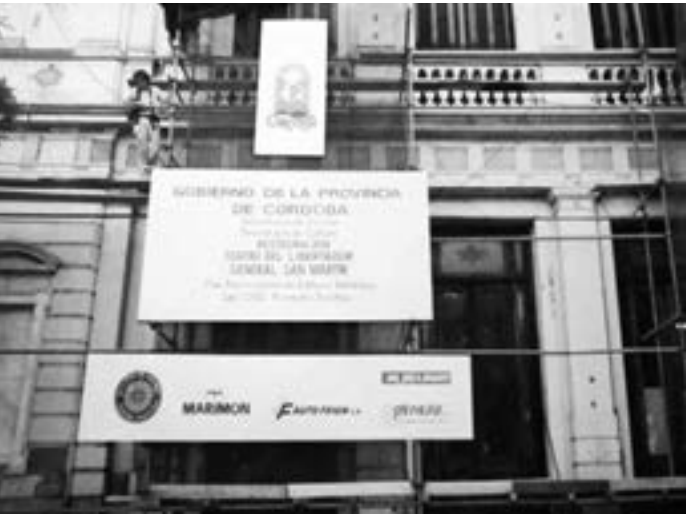
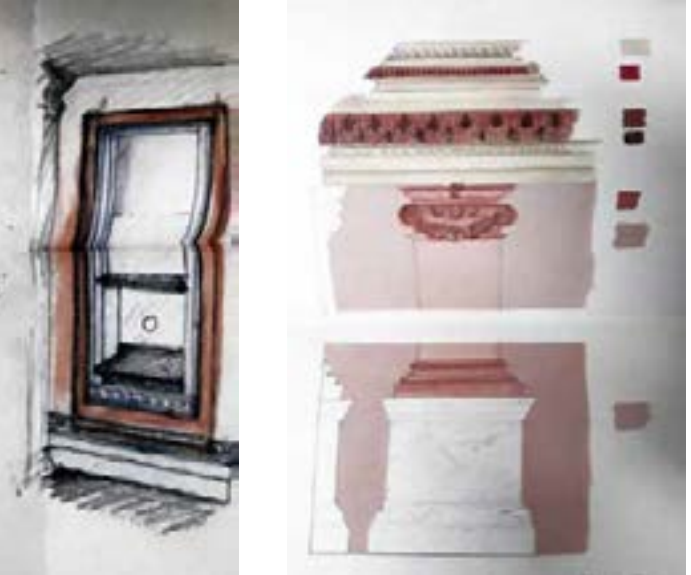
Intervención en vías de la celebración del Centenario del Teatro a cargo de la Empresa Constructora Roganti. Centro: Croquis del arquitecto para la propuesta de las boleterías de la *loggia* de acceso, detalles y colorimetría. Arriba y a la izquierda: Fotos de la fachada fuertemente intervenida para su restauración e iluminada.

En 2011 también se restauró la fachada donde se rescató la idea de la policromía, confirmada a través de cateos, lo que se insinúa en fotografías históricas. Este trabajo estuvo a cargo de la Lic. Alicia Beltramino. Como parte de un plan urbano se iluminó la fachada junto a un grupo de edificios significativos de la ciudad.

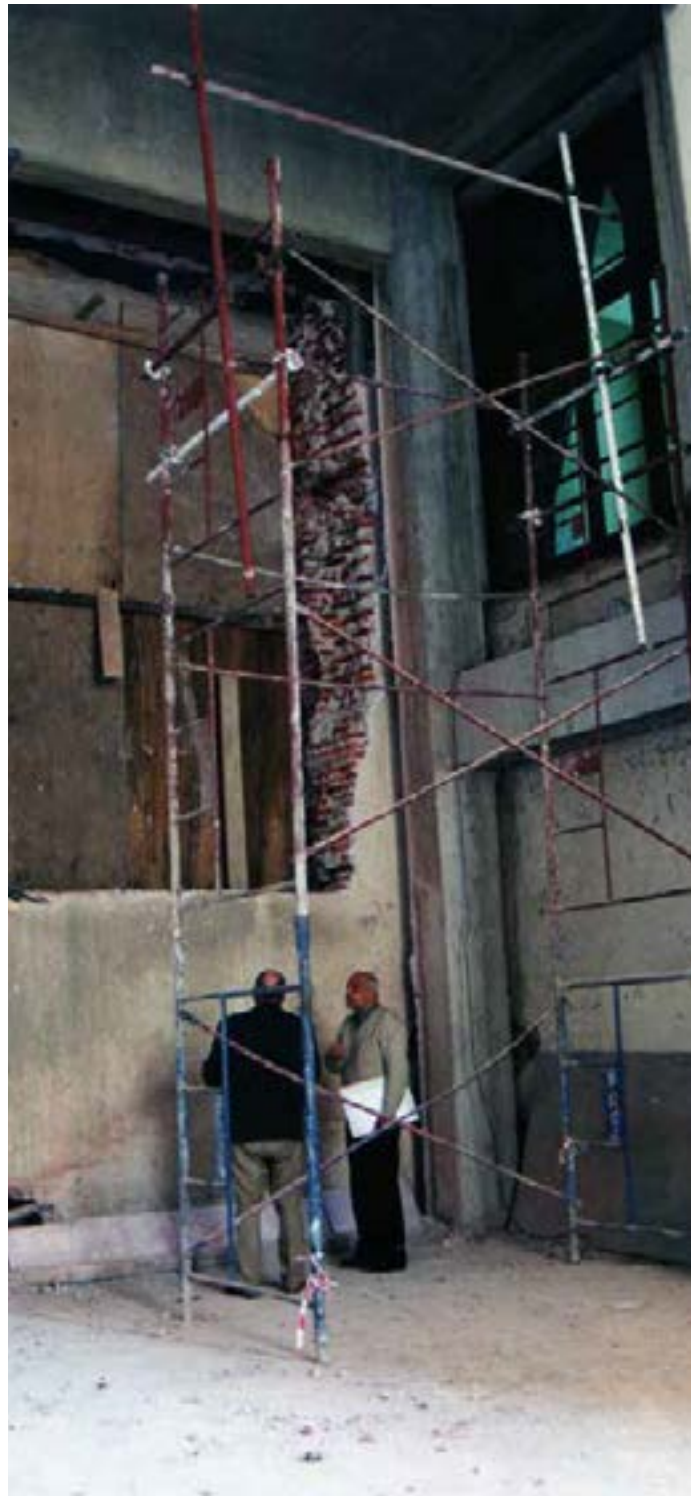
Imagen de la obra, apertura del muro original para la conexión del edificio Guastavino con el puente de maniobra.

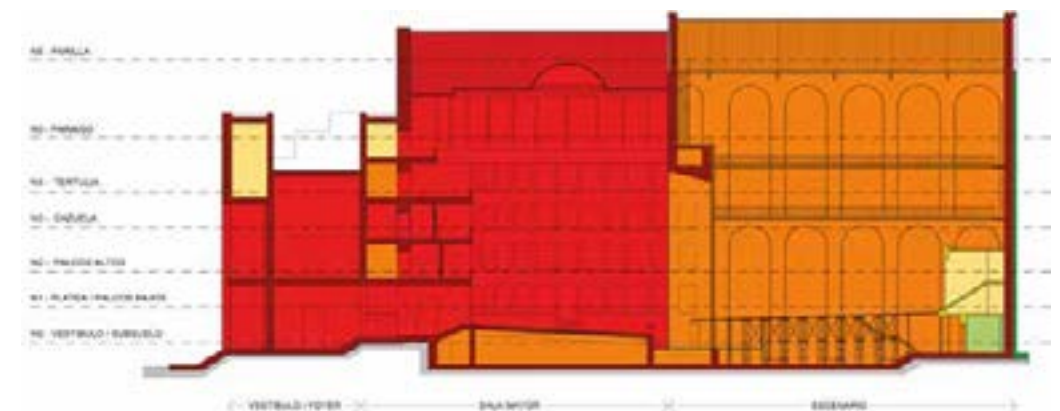
Corte

Planos de cada uno de los niveles del Teatro donde se señala el grado de protección de cada parte del edificio. El corte permite apreciar cómo es el grado de protección de los espacios en su conjunto.

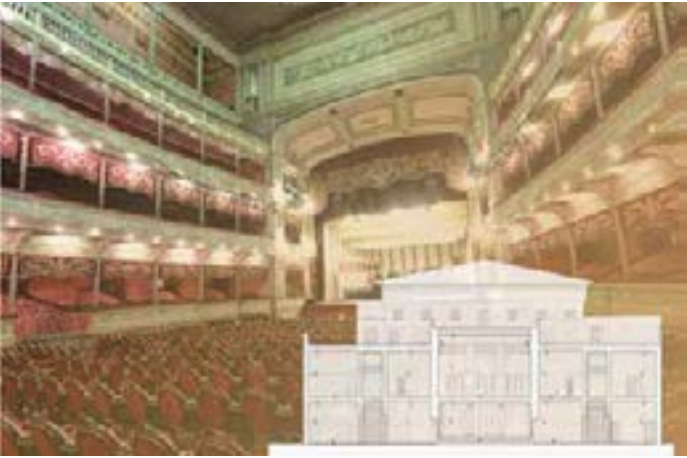
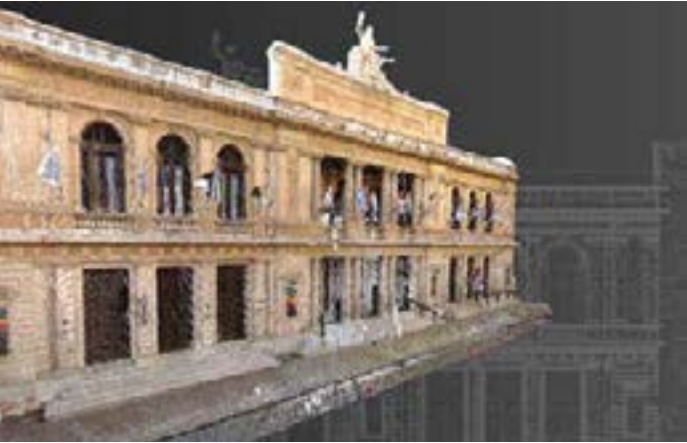
Arriba: Imagen del relevamiento con escáner laser de la Sala, a partir del escaneo se realizaron otras piezas gráficas. Abajo: Escaneo de la fachada.

Tener copia fiel, de alta exactitud tridimensional de lo relevado, hizo posible conocer el estado actual (al momento del relevamiento) y revisarlo a futuro. El proceso de trabajo se dividió en dos instancias, una de campo que se realizó en seis días, y que consistió en el relevamiento láser propiamente dicho; otra de gabinete, que consistió en el procesamiento de los puntos relevados y la carga del modelo a una plataforma de visualización

online con softwares (Faro Scene, Autodesk Recap, Autodesk Revit y AutoCAD). Esta tarea fue realizada por la empresa AEC Resource, dirigida por el ingeniero Mariano Gerez, con la colaboración del Arq. Julián Franco.

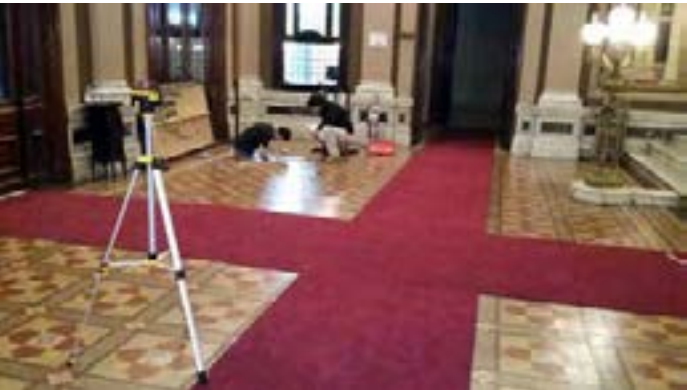
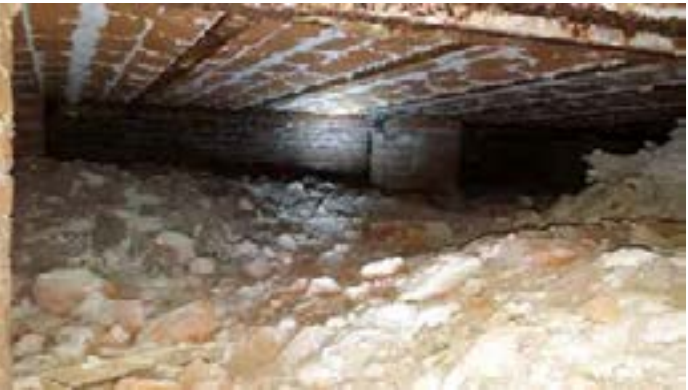
Arriba izquierda: Toma de mediciones y estudio de suelo en el Vestíbulo. Derecha: Vista de la estructura de sostén del piso del Vestíbulo, con perfiles Normales y bovedillas.

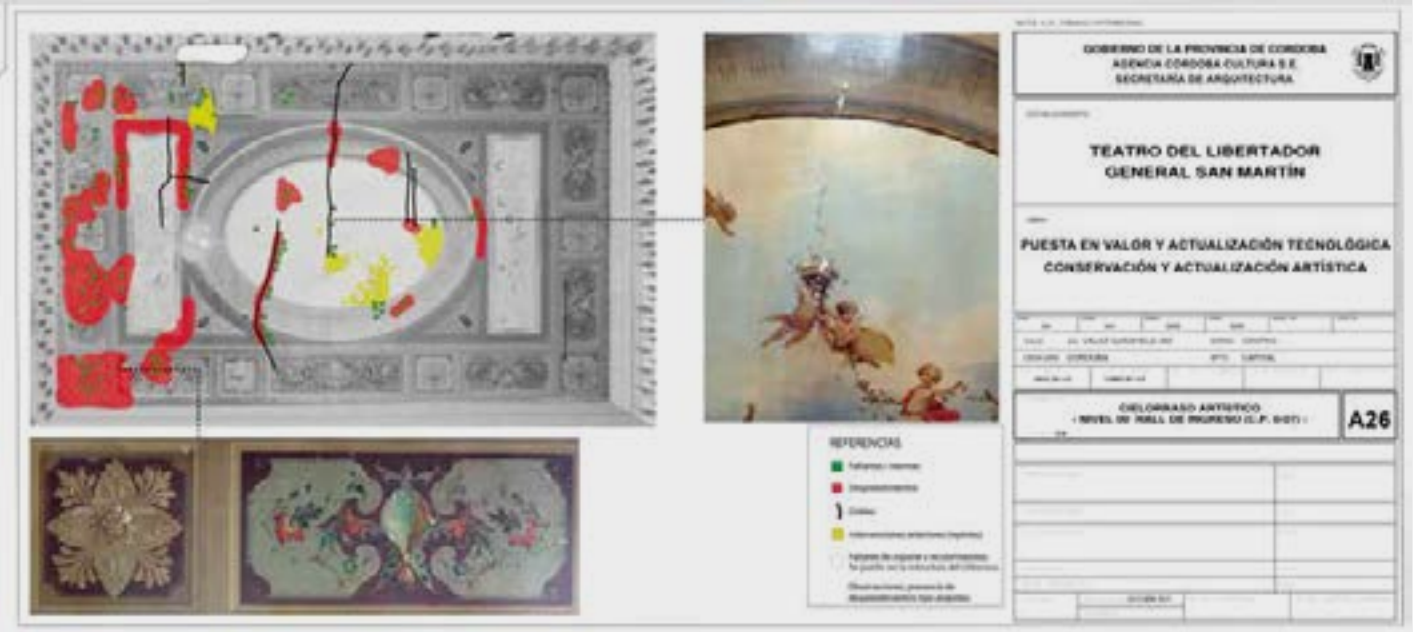
En el análisis de estos dieciséis espacios se identificaron las técnicas originales empleadas, así como las sucesivas intervenciones a las que han sido sometidas a través de cateos. Entre las técnicas principales se puede mencionar: estucos en columnas, pintura al aceite y al agua sobre yeso, *marouflage*, estarcido sobre yeso, cartapesta y moldeados de yeso. Los deterioros caracterizados fueron los siguientes: manchas de humedad, manchas producto de la acción de radiadores, efloraciones salinas, ampollas y englobamientos, presencia de suciedad superficial, decoloraciones, desprendimientos, grietas, faltantes de soporte en recubrimientos y molduras, abrasiones y perforaciones, instalaciones incorrectas e intervenciones abusivas. En una segunda etapa se procedió a documentar, a partir del relevamiento fotográfico obtenido con el Scanner 3D, registrando los deterioros detectados sobre fotogrametrías, y elaborando un documento gráfico que establece el estado de conservación al momento de iniciar los trabajos.

Planos de relevamiento documental y de patologías de los dieciséis espacios con tratamientos artísticos más importantes.

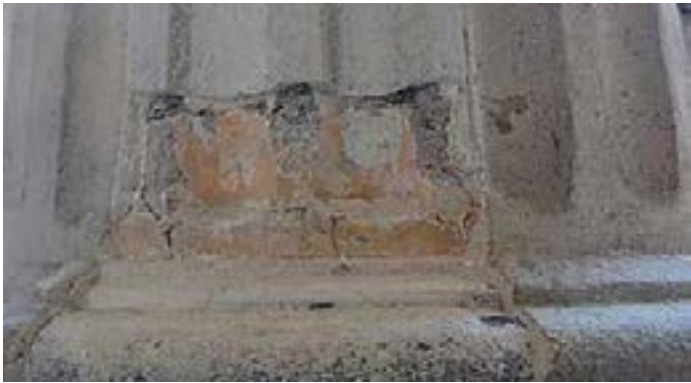
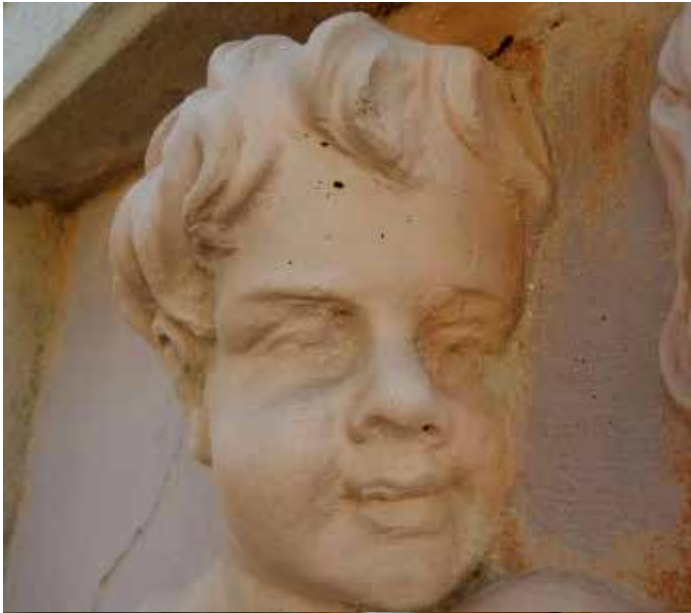
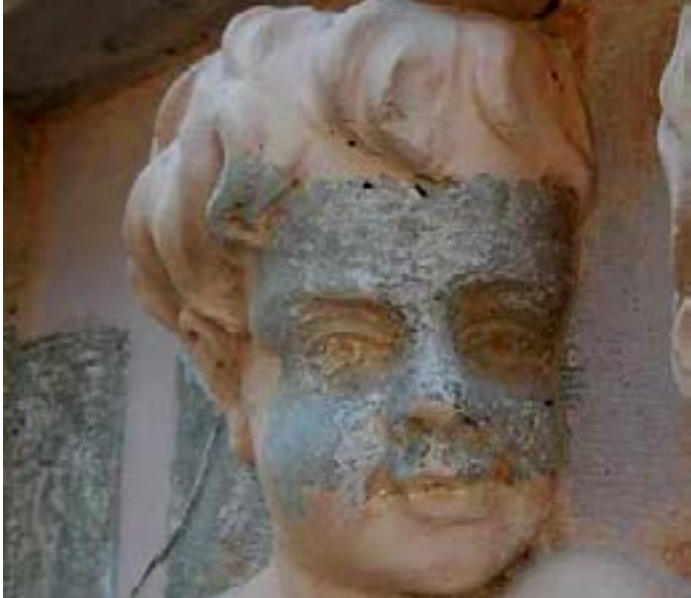
Imágenes del relevamiento del estado de conservación de la fachada. Arriba: Cateos que determinan las diferentes capas en la base de la columna, se puede ver la capa más antigua con un tratamiento colorimétrico. Abajo: Antes y después de la remoción de las capas de pinturas sobre la figura del friso central de la fachada.

El estudio de fachada fue realizado por la restauradora Cristina Elena Lancellotti, e incluyó el plano general de fachada, los bajorrelieves y grupos escultóricos, tanto el central realizado en mampostería, como las tres piezas de hierro fundido del Val-d’Osne. También se incluyen aquí las *loggias* superior e inferior. Se realizó una prueba piloto de una faja completa, desde el nivel de vereda hasta el balaustre superior, para verificar el estado de conservación de los materiales y definir técnicas de restauración y criterios estéticos e históricos de los materiales de la fachada.

La fachada se encontró en mal estado de conservación en lo que respecta a la superficie. Las principales patologías detectadas fueron: suciedad superficial, nidos de insectos, musgo, y hollín superficial, faltantes de material y degradación de la mampostería, fisuras, instalaciones incorrectas, e intervenciones anteriores. En general, las degradaciones que mostraba el material no se debían tan solo al paso del tiempo ni a la exposición a los agentes atmosféricos, sino por sobre todas las cosas fueron ocasionadas por las malas intervenciones que sufrió en distintos momentos. Comenzando por la primera y más antigua, estimada en los años 1930, en la que se aplicó en toda la extensión un material símil piedra, desvirtuando por completo su terminación y aspecto original. El análisis de fotografías históricas y cateos previos, permitieron determinar que originalmente la fachada contaba con una policromía pintada. A partir de la observación directa, y antes de realizar cateos, se podían ver dos capas de color: una rosa, posiblemente de alguna pintura comercial para frentes, la cual no respeta ni la técnica ni la policromía original; en la segunda, por encima de esta, se encontró material fino, con color, que fue aplicado con pincel a modo de pintura. Como en algunas partes fue aplicada otra pintura de diferente composición, la misma no se adhirió tanto, lo que facilitó la tarea de remoción. También se observó la degradación superficial de algunas partes de pre-moldeados. Esto pudo haber sido provocado por un método de limpieza agresivo realizado en alguna intervención del pasado.

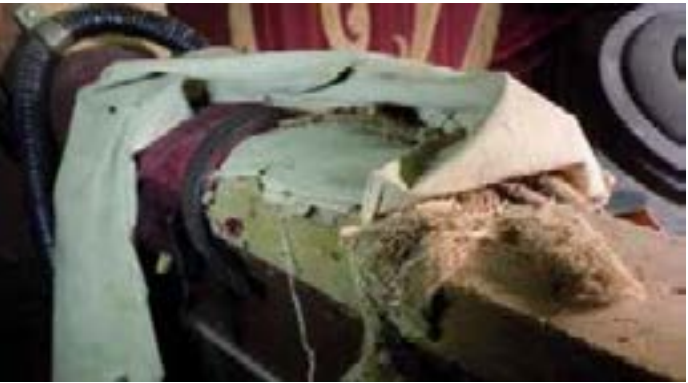
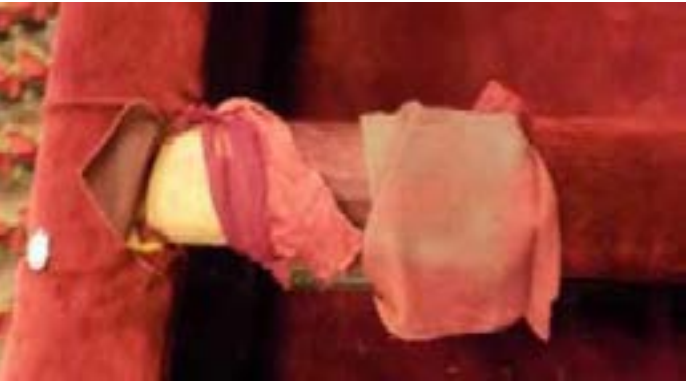
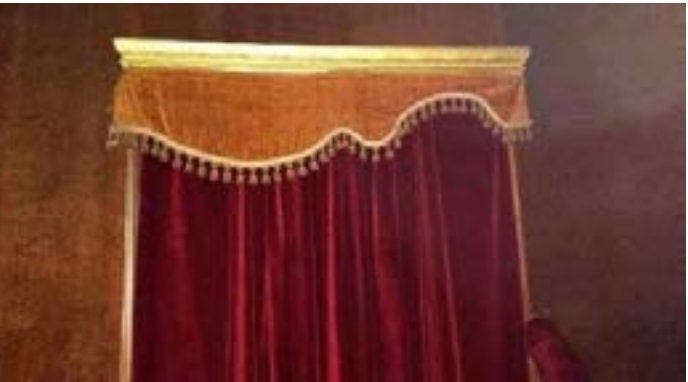
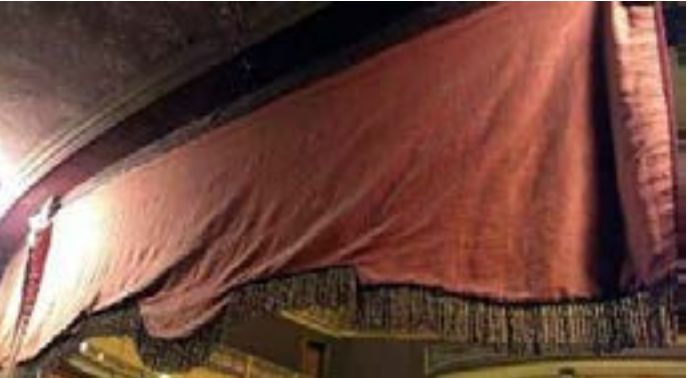
Los apoya brazos de Palcos y Cazuela son los más deteriorados ya que presentan abrasiones, roturas, decoloración, y capas superpuestas de tela de diferente color y calidad. Deben ser reemplazados sus rellenos y retapizados uniformando el color y la tela a emplear. Los que están en peor estado son los de *avant-scène*, donde también se encuentran roturas y partes quemadas de los textiles por la presencia demasiado cercana de las luces de escenografía, generando un riesgo de incendio. Los *bandeaux* de los palcos *avant-scène* presentan ataque biológico (polillas) en el terciopelo, también presentes en los apoya brazos. Los tapizados de las paredes se encuentran decolorados, manchados, con abrasiones, y suciedad. Este alto nivel de degradación obliga a sugerir que sean reemplazados, es decir, volver a entelar las paredes nuevamente. No hay unificación de color con los cortinados de paso al antepalco. Los cortinados de paso entre antepalco y Palco son cortos, tienen tres paños y no son de doble cara de terciopelo. El sistema de colgado es ineficiente y deteriora el borde superior de las cenefas, a la vez que genera tensión.

El telón italiano fue restaurado en el año 2001, se cambió el terciopelo y se volvieron a aplicar las decoraciones originales. En general presenta deterioros como descosidos, desgarros, flecos rotos, faltantes de borlas, suciedad en superficie. Sería necesaria una intervención en especial en el área inferior. El bambalinón debe ser desmontado para su limpieza. Las costuras de la pasamanería y sistema de montaje se ven estables. Los dos arlequines laterales presentan deformación en la estructura que los sostiene a modo de bastidor, y el forro posterior parece inestable y está decolorado. También presentan suciedad superficial y apliques descosidos. Se recomienda reforzar la estructura interna y forrar también de terciopelo el panel trasero.

Imágenes del relevamiento del estado de conservación de los textiles de la Sala Mayor. Arriba: Detalle del deterioro de los apoyabrazos de Palcos. Centro arriba: Detalle de las diferentes capas de tejidos y su estado de conservación. Centro abajo: Cortinados de paso de antepalco a palco con diferentes telas y colores. Abajo: Estado de los *bandeaux* de los palcos.

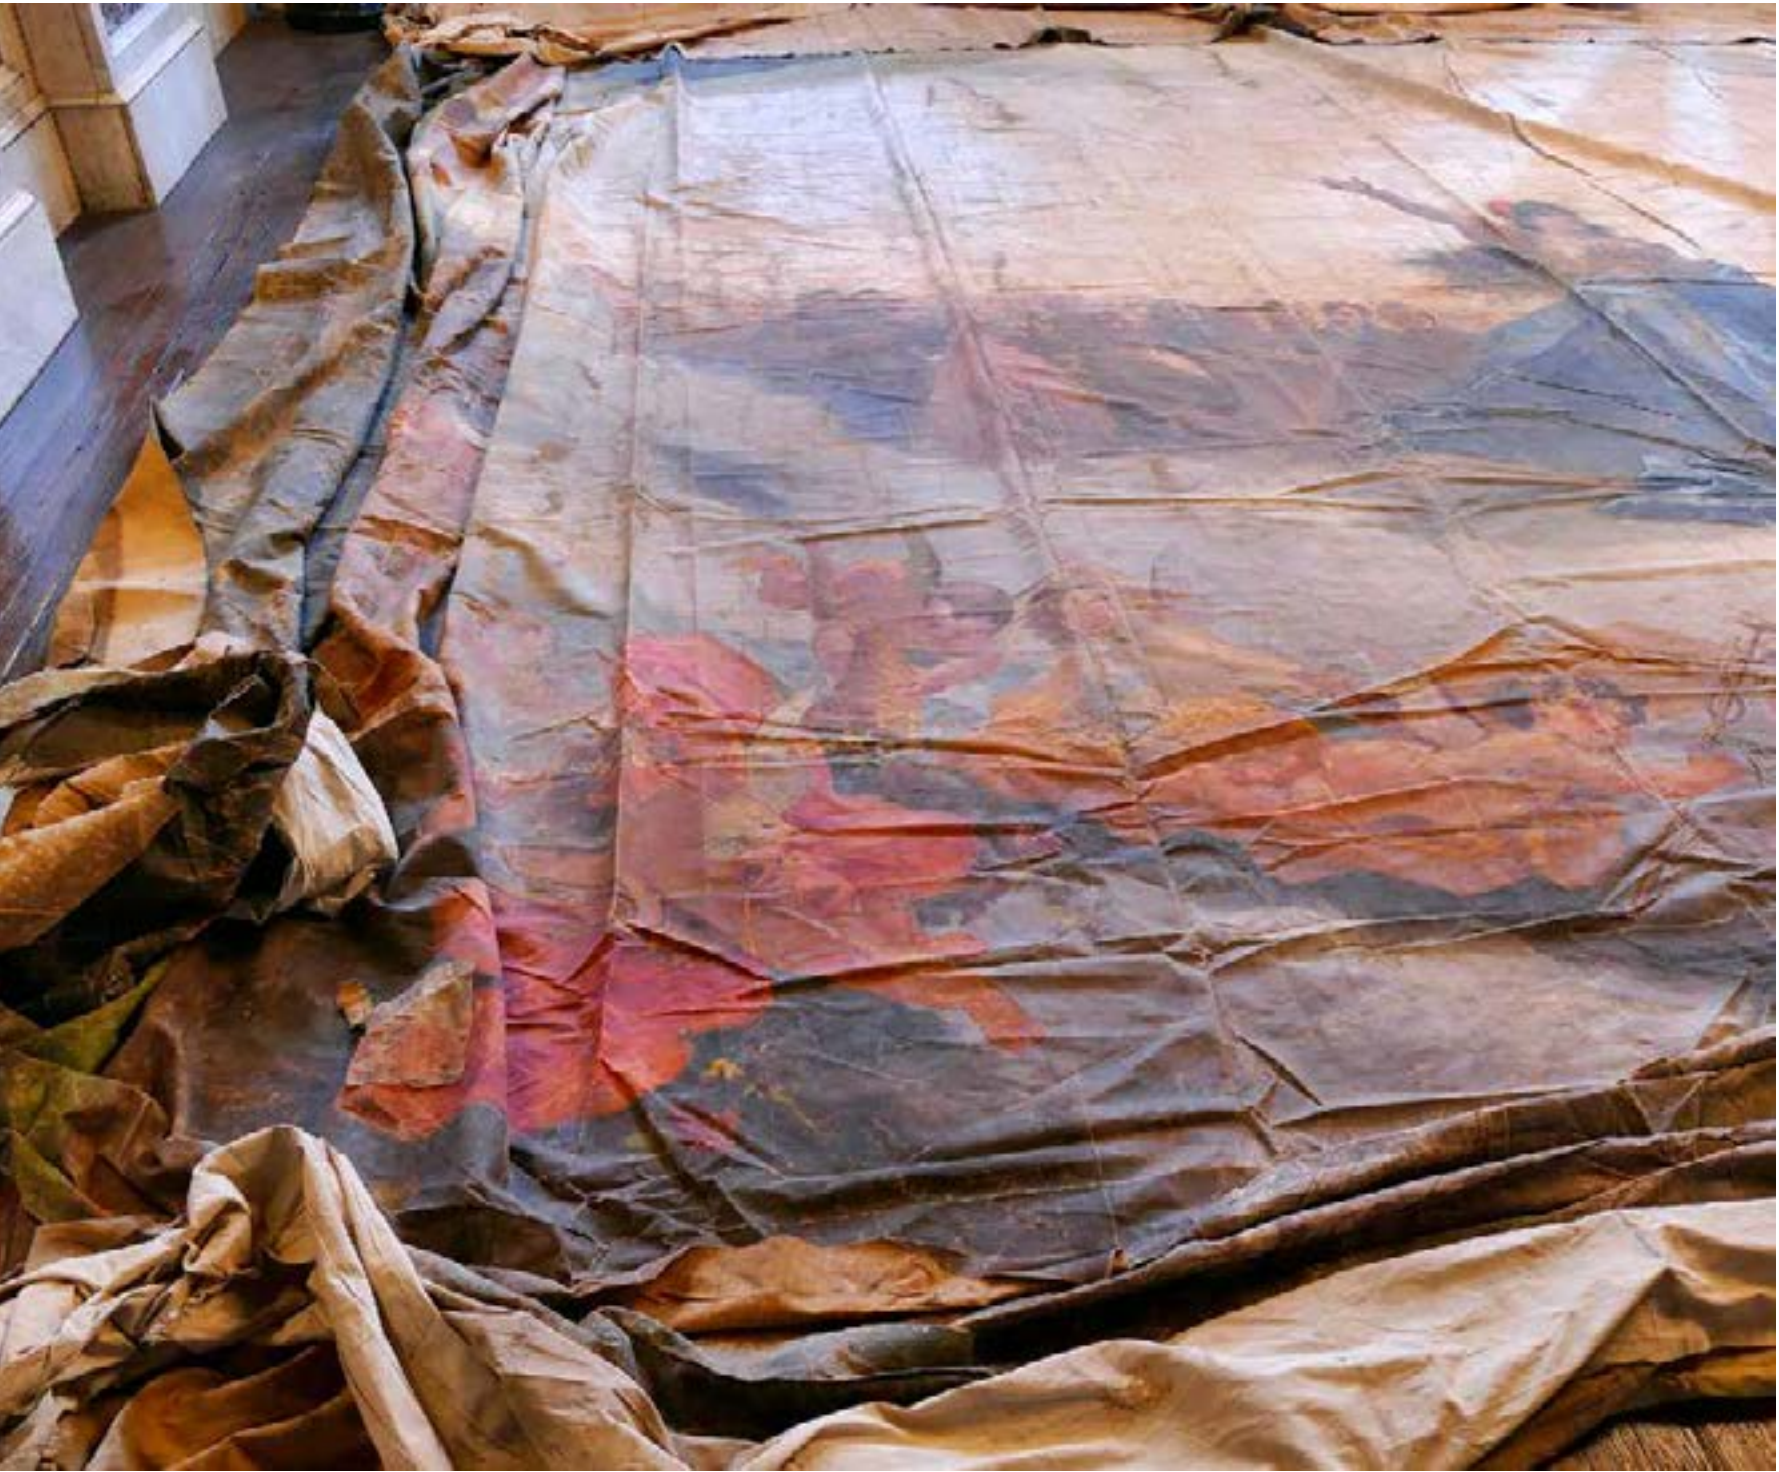
El soporte presenta un grado de oxidación alta, con debilitamiento de fibras, lo que le quita flexibilidad y resistencia a la tensión. Se detectan grandes deformaciones características del sistema de montaje, colgado sin bastidor, y también del plegado. Se observan tajos (rajaduras mecánicas) y mermas de diferentes dimensiones distribuidos en el total de la superficie, presentando manchas de humedad y gran cantidad de suciedad superficial. En el caso del segmento menor, definitivamente el más afectado por la degradación, presenta un arrugado general, esta intervenido y se detectan grandes sectores faltantes.

En cuanto a las intervenciones anteriores, presenta repintes, de diverso tamaño y forma, abusivos y deformantes, posiblemente, con la técnica de pintura al óleo, distribuidos en todos los sectores de la superficie.

Telón de Fantasía extendido en el Foyer Alto luego de permanecer guardado por muchos años.
