# Teatro del Libertador

General San Martín

*Puesta en valor y actualización tecnológica*

*Edición a cargo  
de Valeria Druetta y María Inés Sciolla*

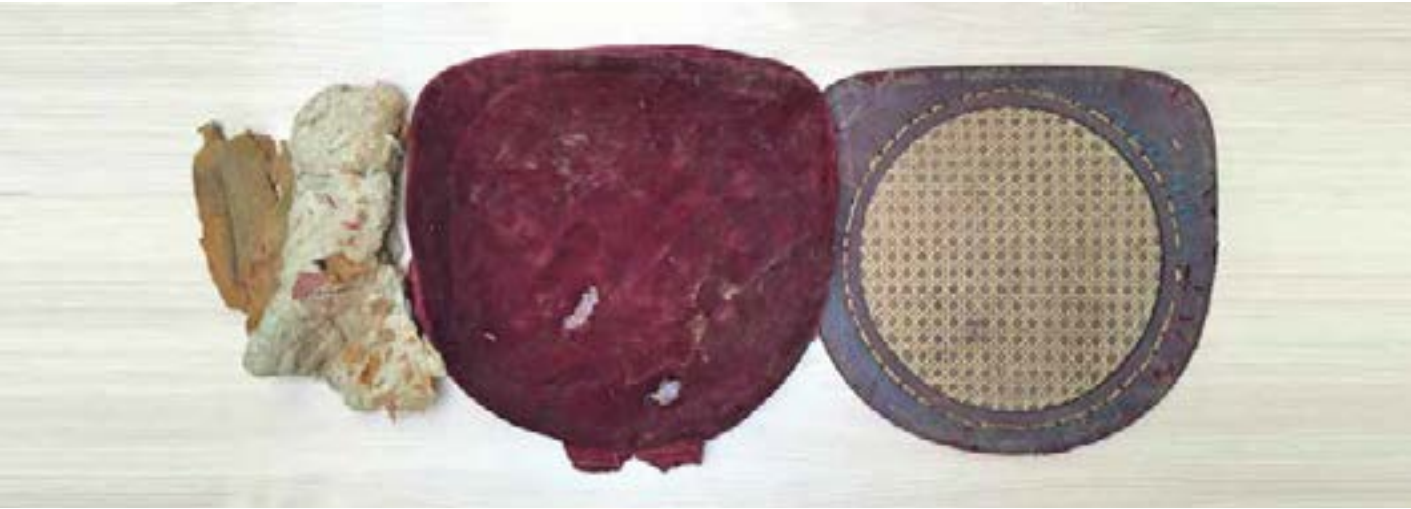
Detalle del despiece del tapizado de las sillas Thonet móviles de Palco. Página siguiente: Fichas de reconocimiento de Mobiliario, determinando ubicación cantidad y tareas a realizarse para su restauración.

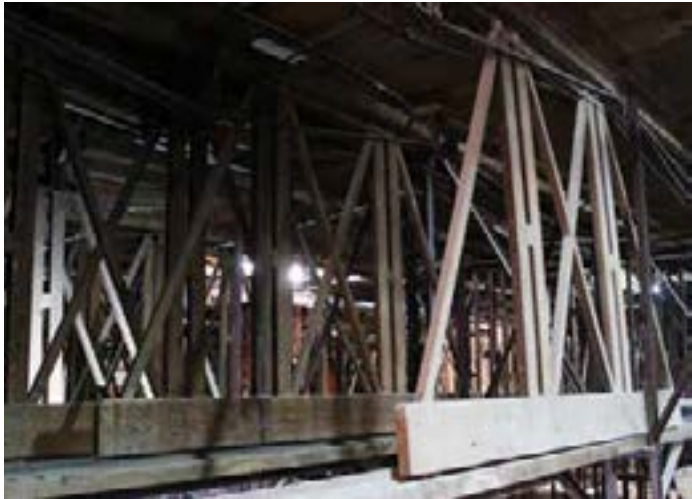
Vista de la estructara de bajo escenario. En primer plano se ven las carrozas sobre guías.

son elementos de la maquinaria escénica bajo escenario que, mediante calles o "rajas" en el piso, posibilitaban modificar las dimensiones del espacio escénico, montando bastidores o elementos escenográficos móviles. Este mecanismo posibilita ampliar o reducir el espacio escénico. Actualmente están anuladas ya que se cubrieron al montar la capa de fenólicos. Se detectan faltantes de poleas de deslizamiento y falta de mantenimiento de los bastidores de madera que la conforman. Según el relevamiento hay treinta bastidores en total, veintitrés de ellos poseen una estructura de madera en buen estado, faltándoles solo las poleas para su desplazamiento. El resto se encuentra con mayor grado de deterioro.

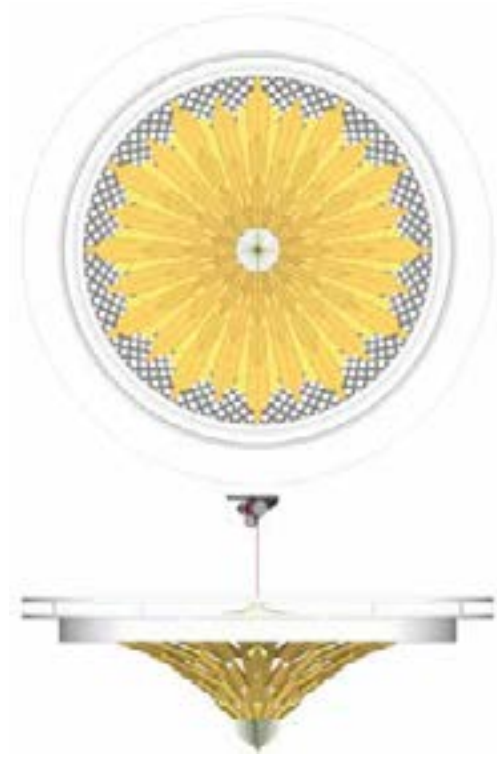
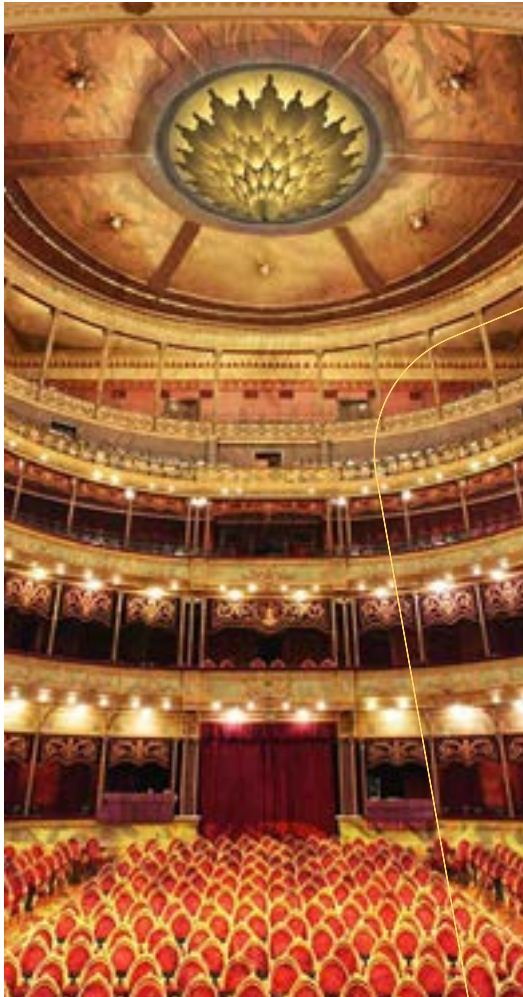
Detalle del proyecto de la nueva luminaria de la Sala. Planta, vista lateral con el sistema de sujeción e imagen de su inserción en la sala.

El diseño de este objeto se inspiró en la versión que se transmitió de manera oral, sobre la existencia de un “sol” como remate central del cielorraso de chapa de bronce estampada. En los informes históricos también se descubrió la existencia de una claraboya que permitía la salida del humo, y que tenía vidrios de colores blanco y azul, es decir, material reflectante. Por otra parte, en consulta con Arturo Maristany del CIAL, indicó que en la parte alta de la Sala hace falta “un difusor” del sonido. A partir de estas premisas, se ideó una luminaria en forma de *plafonnier (a priori* esto designa una media esfera de luces), cuya geometría radial de lamas plegadas, se asemeja a un sol o un elemento radiante como una flor. El desarrollo del diseño se fue monitoreando con el CIAL, mediante pruebas periódicas de verificación de resonancia. Otro condicionante fue el tema del peso, ya que no se podía recargar la estructura histórica, por lo que había un límite de 600 kg. En el diseño final se llegó a un peso total de 523 kilos, utilizando aluminio compuesto para las lamas que la conforman. Las lamas más grandes tienen 1,40 m y las más chiquitas 0,41 m. El tamaño total es de 5,80 m de diámetro y 2,30 m de desarrollo vertical. La terminación se realizó con pintura dorada con componentes metálicos, que le dan mayor realce al dorado. Las lámparas, todas Led, van por dentro, es como si estuvieran en el pistilo del pétalo y tendrán un sistema de regulación para ajustar las escenas.

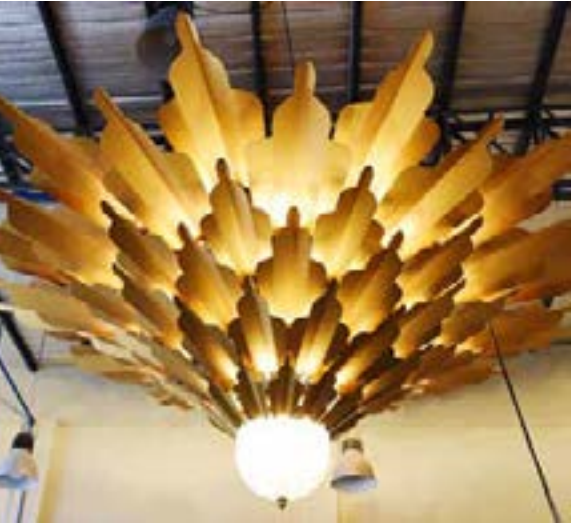
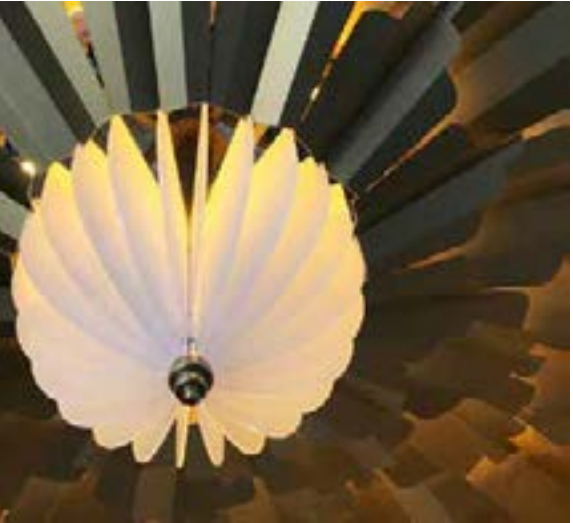
Montaje en taller y pruebas de iluminación de la lámpara cenrtal de la Sala Mayor.

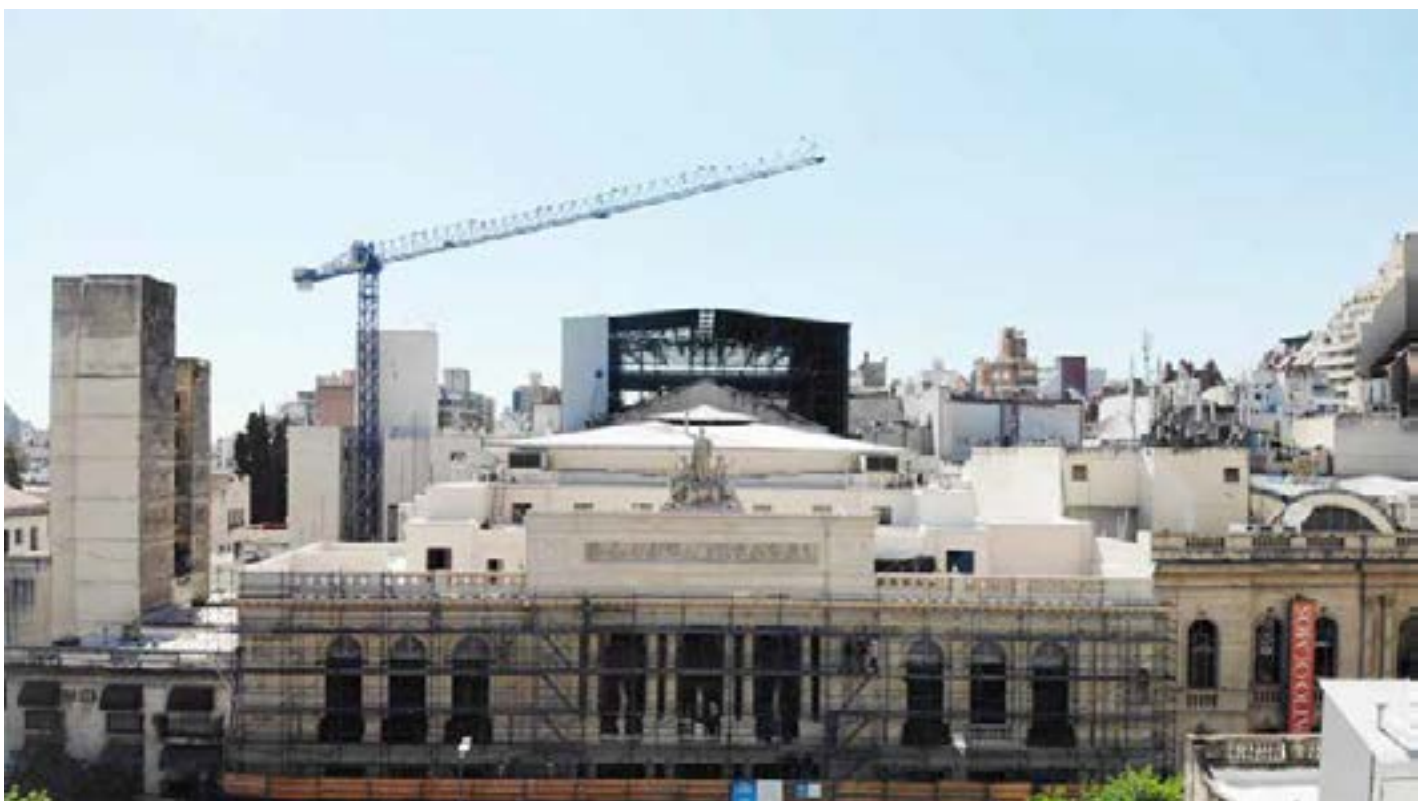
Vista frontal del teatro donde se ve en primer plano la estructura de andamios de fachada y al fondo la grúa que se montó para el armado de la estructura.

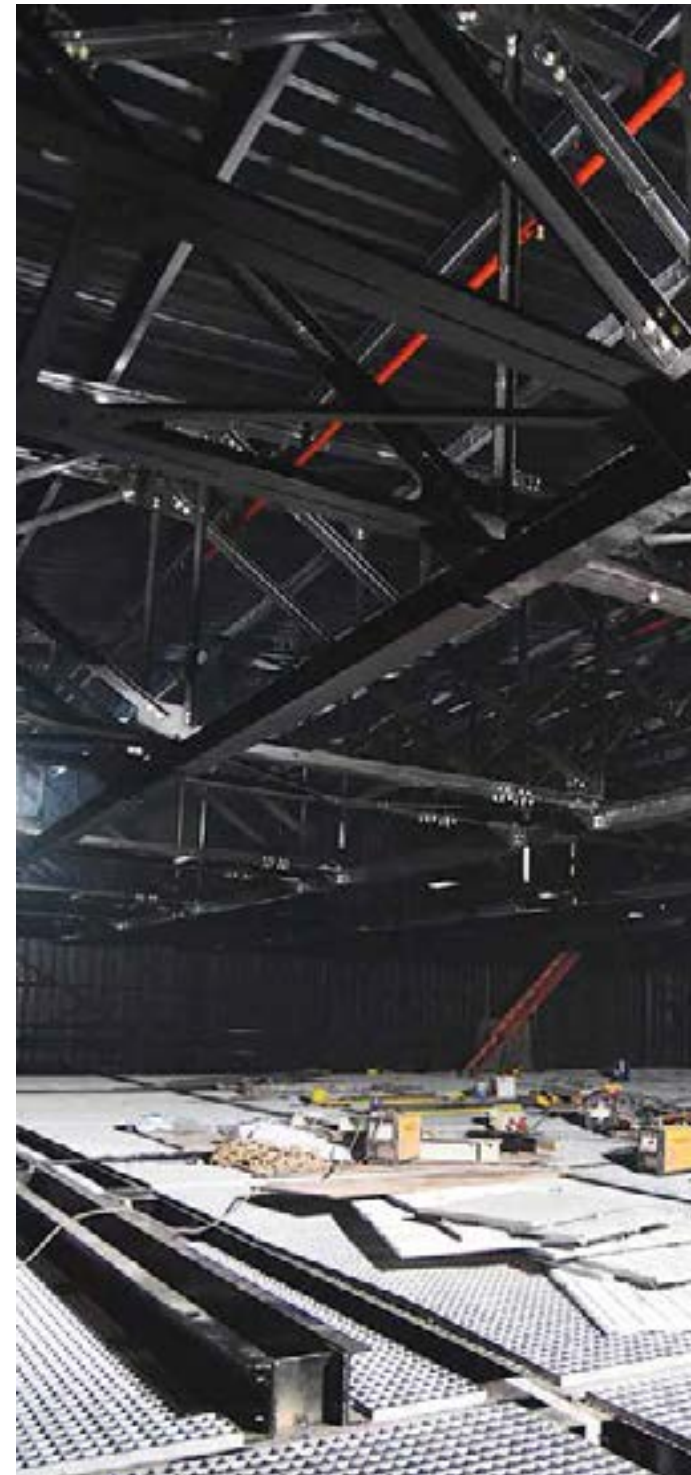
Izquierda: La nueva parrilla y cubierta metálica abulonada en el momento de su armado.

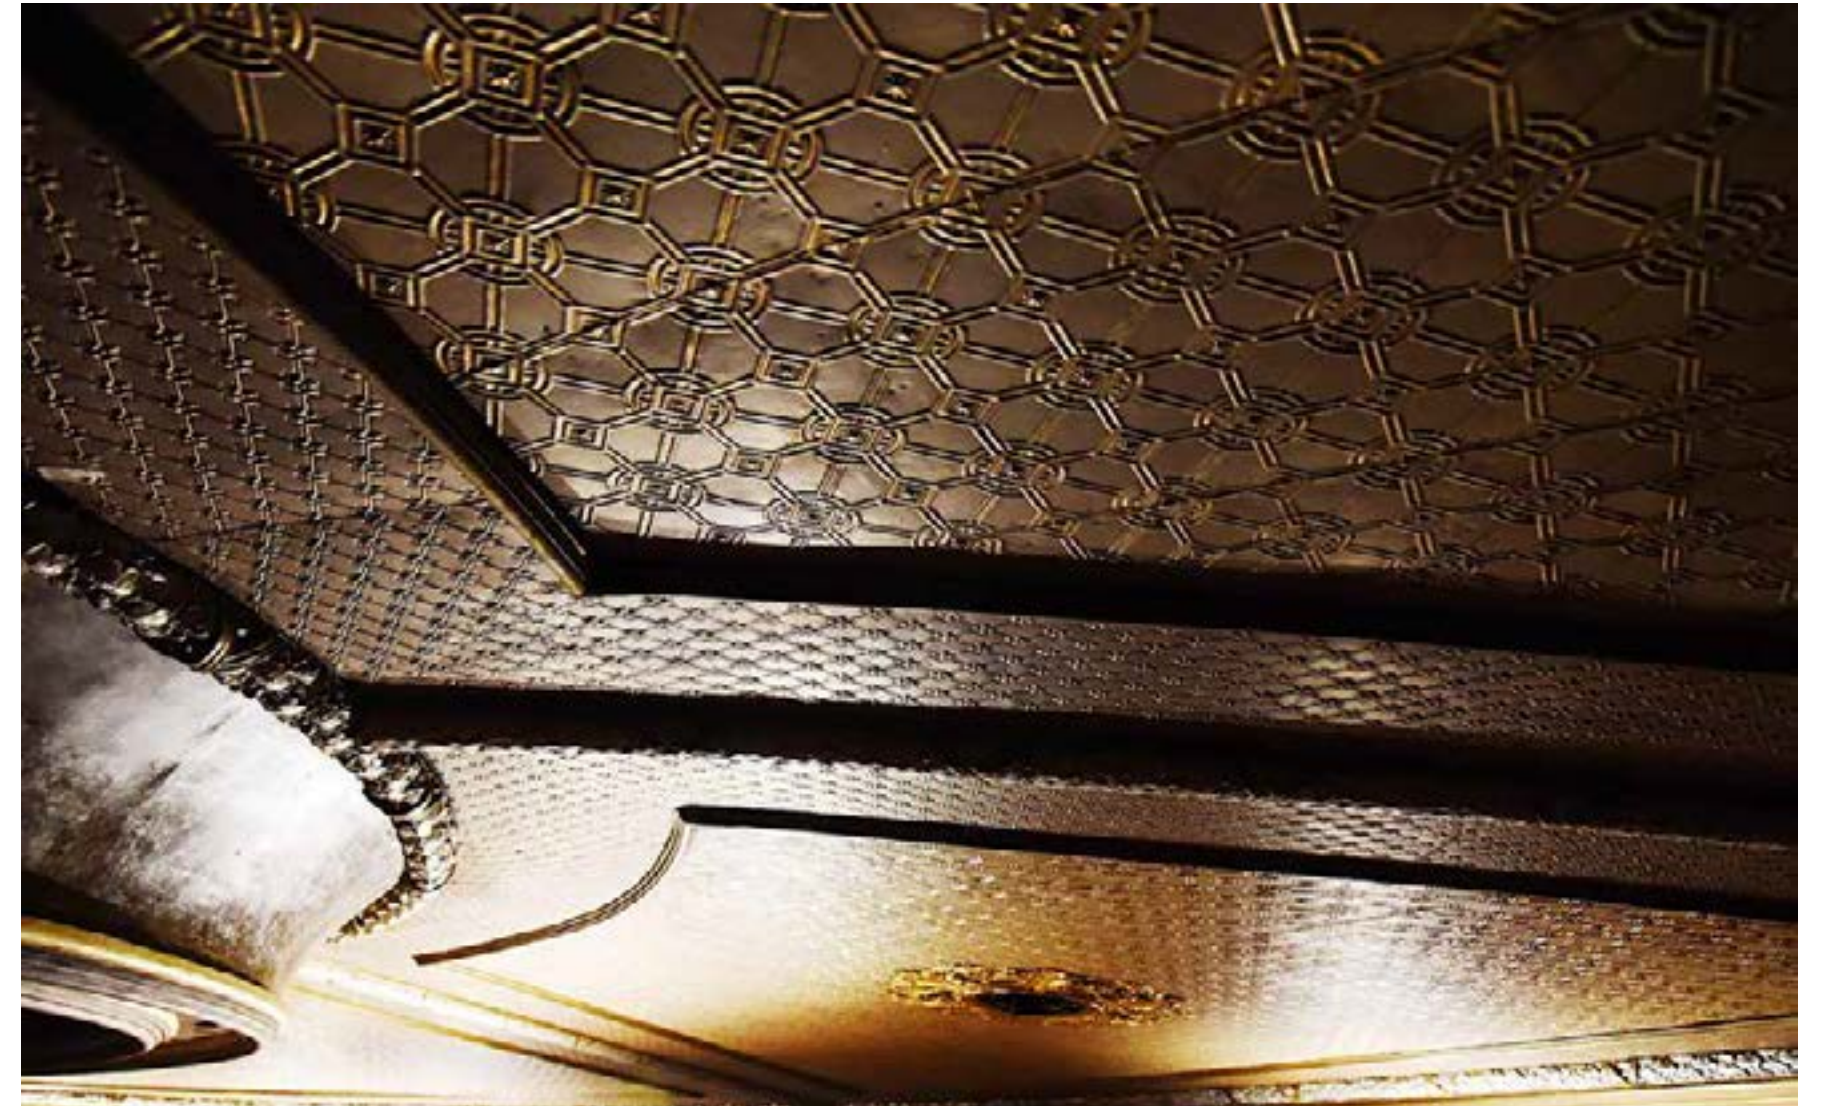
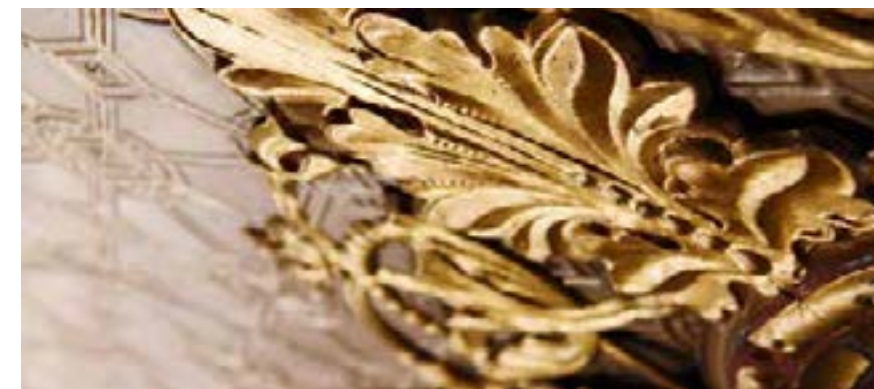
Detalles del cielorraso de chapa estampada de la Sala Mayor. Se aprecian en detalle el cordón perimetral de hojas plateadas y los motivos dorados que rodean las luminarias.

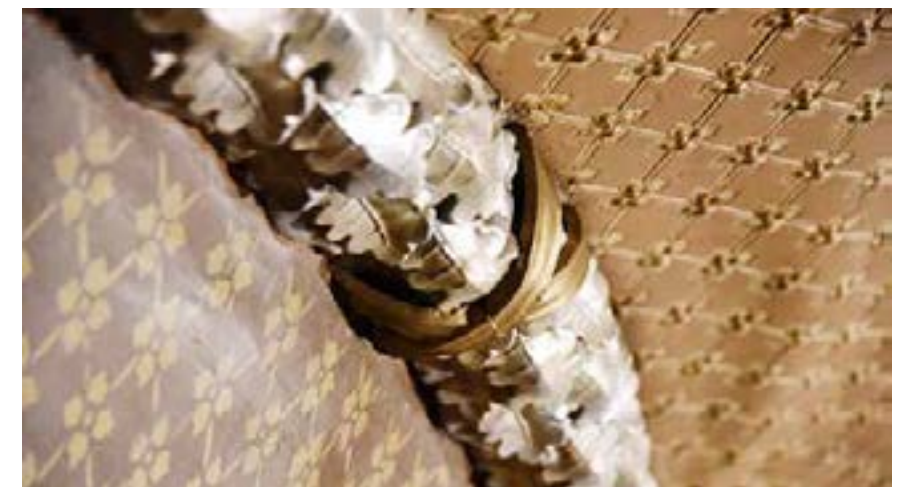
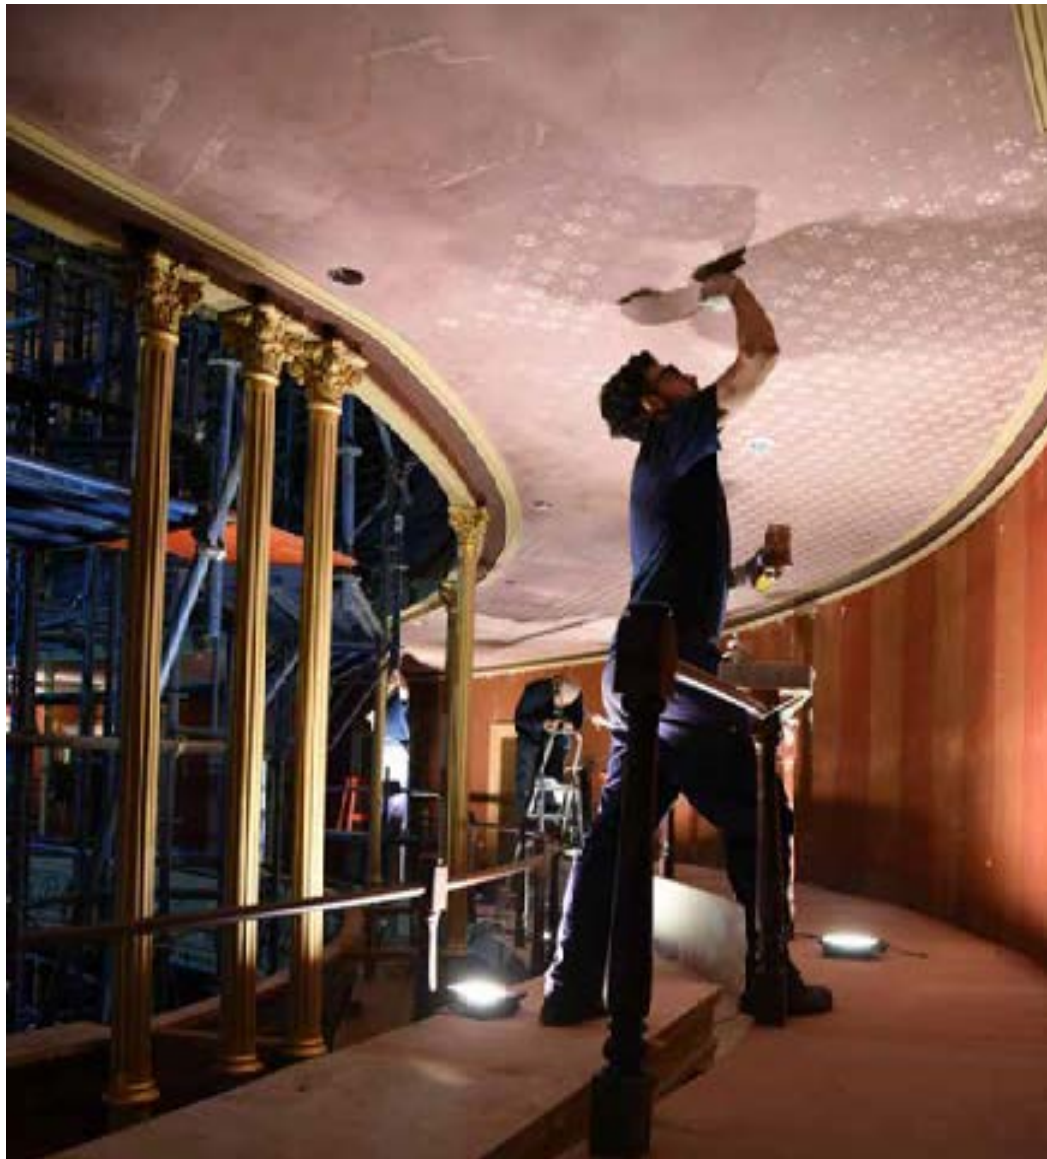
Restauración de estarcido en el cielorraso de Cazuela. En esta foto se puede apreciar el empapelado flocado original en el muro, luego protegido por terciopelo.

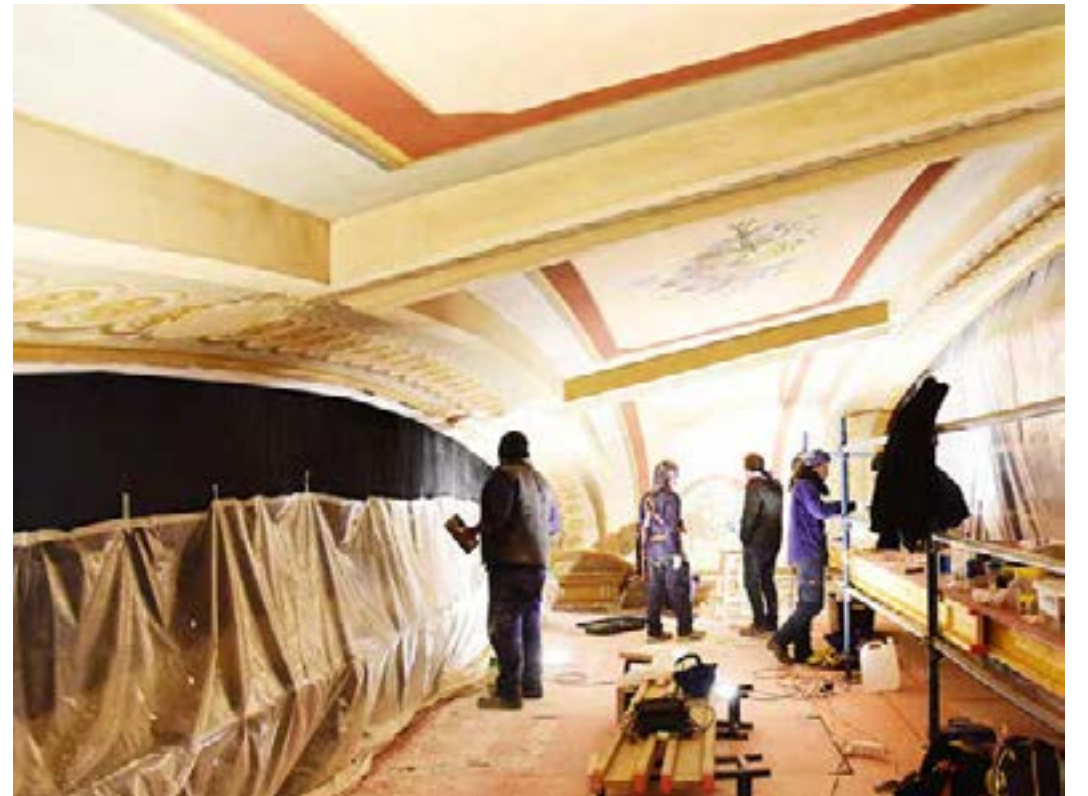
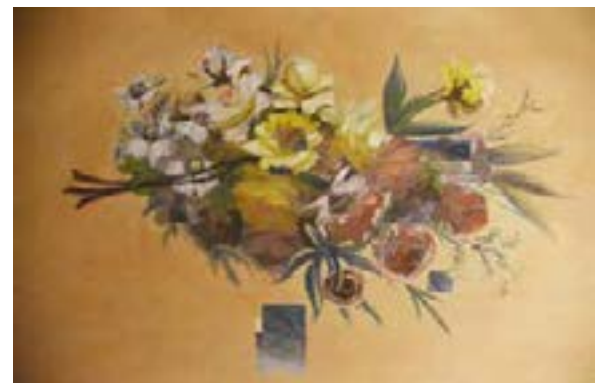
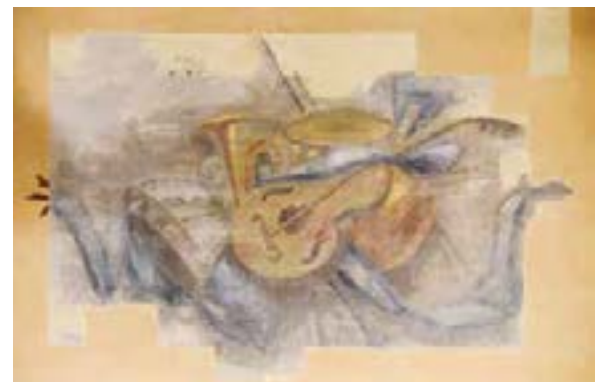
Trabajos de restauración en el arco del proscenio. Arriba: Vista general del espacio de trabajo antes que se descubrieran las pinturas originales. Izquierda: Motivo central antes de la restauración con cateos que descubren los motivos originales. Abajo: Motivo recuperado que revela instrumentos musicales, partituras y una cinta con la bandera argentina. Se descubrió una policromía distinta, el trabajo fue realizado a mano, con bisturíes como única herramienta.

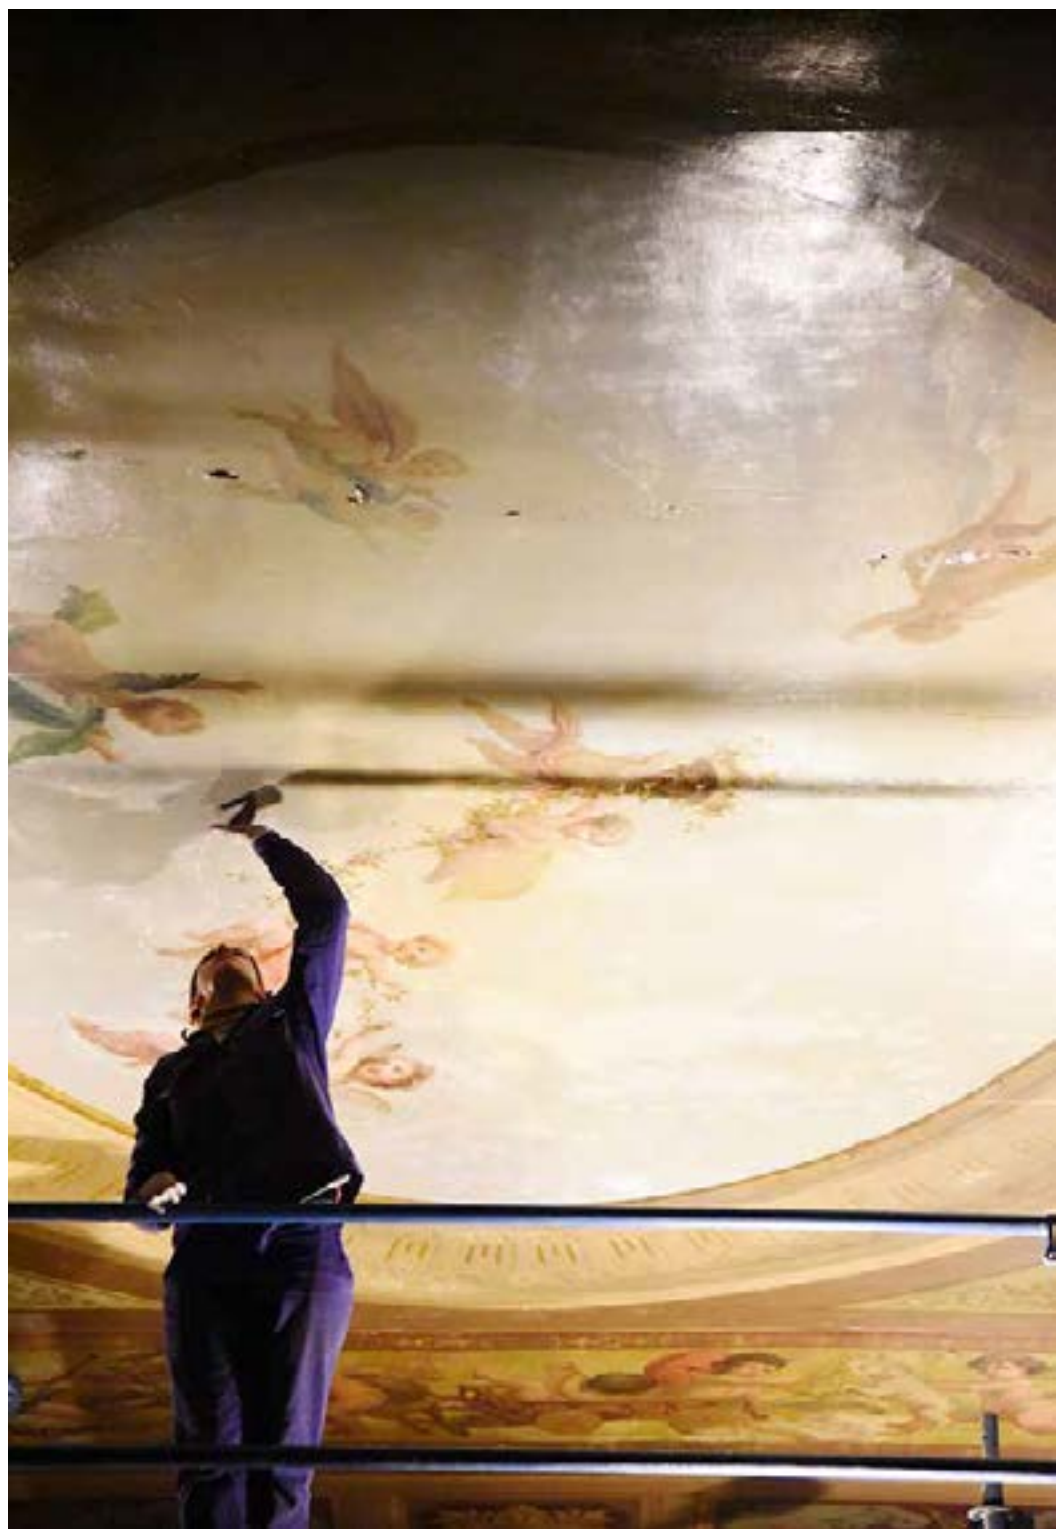
Imágenes que muestran el proceso de restauración de las pinturas del ovalo central del Vestíbulo en el cual se retiró completamente la capa de barniz envejecida.

En este espacio, que es el ingreso a la Sala Mayor, se detectó la principal problemática que consistía en un recubrimiento con un barniz amarillento y espeso semitransparente distribuido sobre toda la pintura. Este recubrimiento, con el tiempo había actuado cambiando la colorimetría original y otorgando brillo, lo cual dificultaba su visualización. Se tomó la decisión de retirarlo por completo, y así se descubrieron repintes en faltantes, realizados incorrectamente, por lo que también fueron removidos. También se observaron fisuras, perforaciones, abrasiones, y faltante del soporte yeso del cielorraso que fueron reparados.

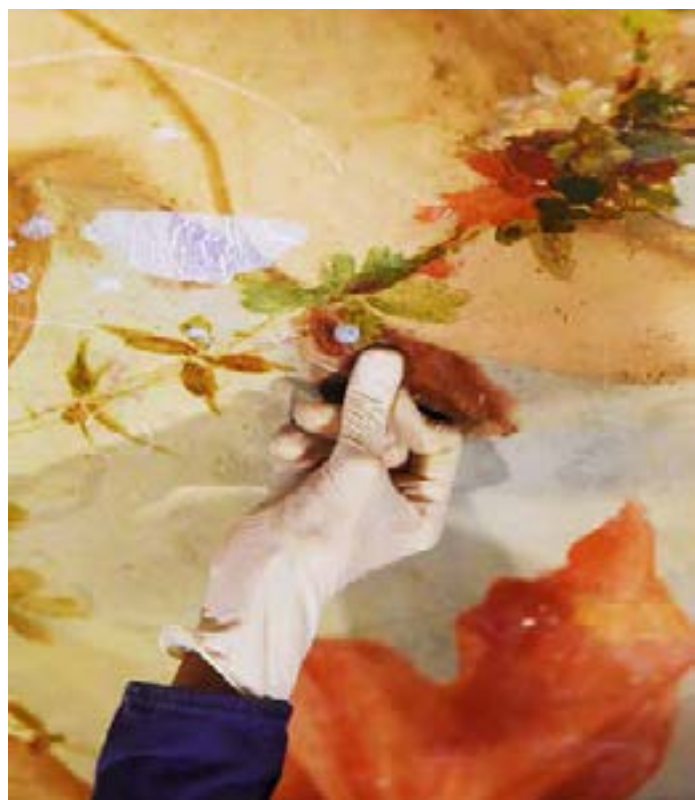
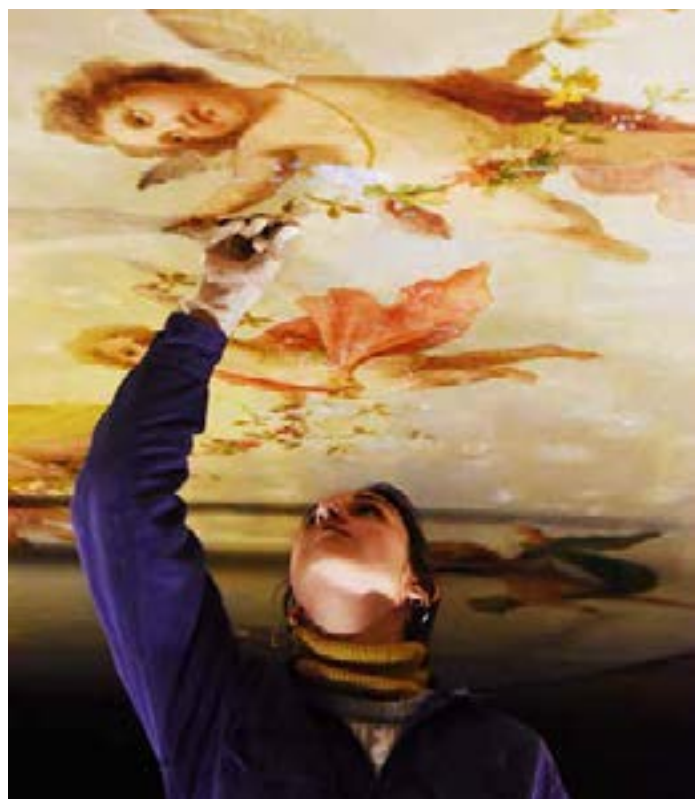
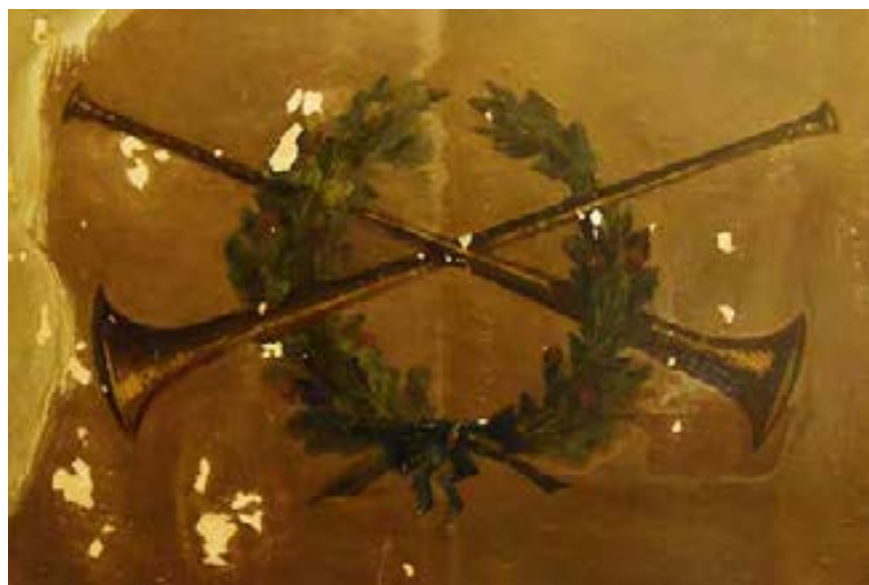
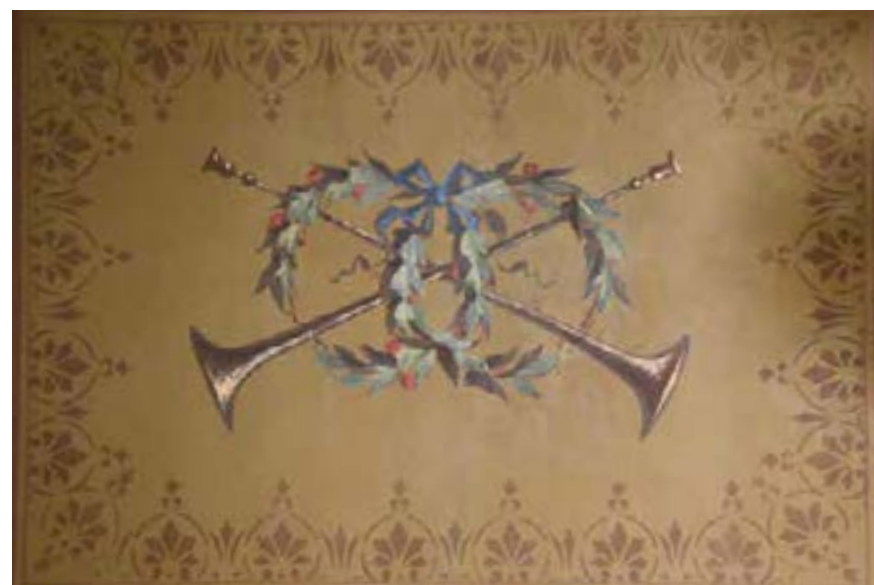
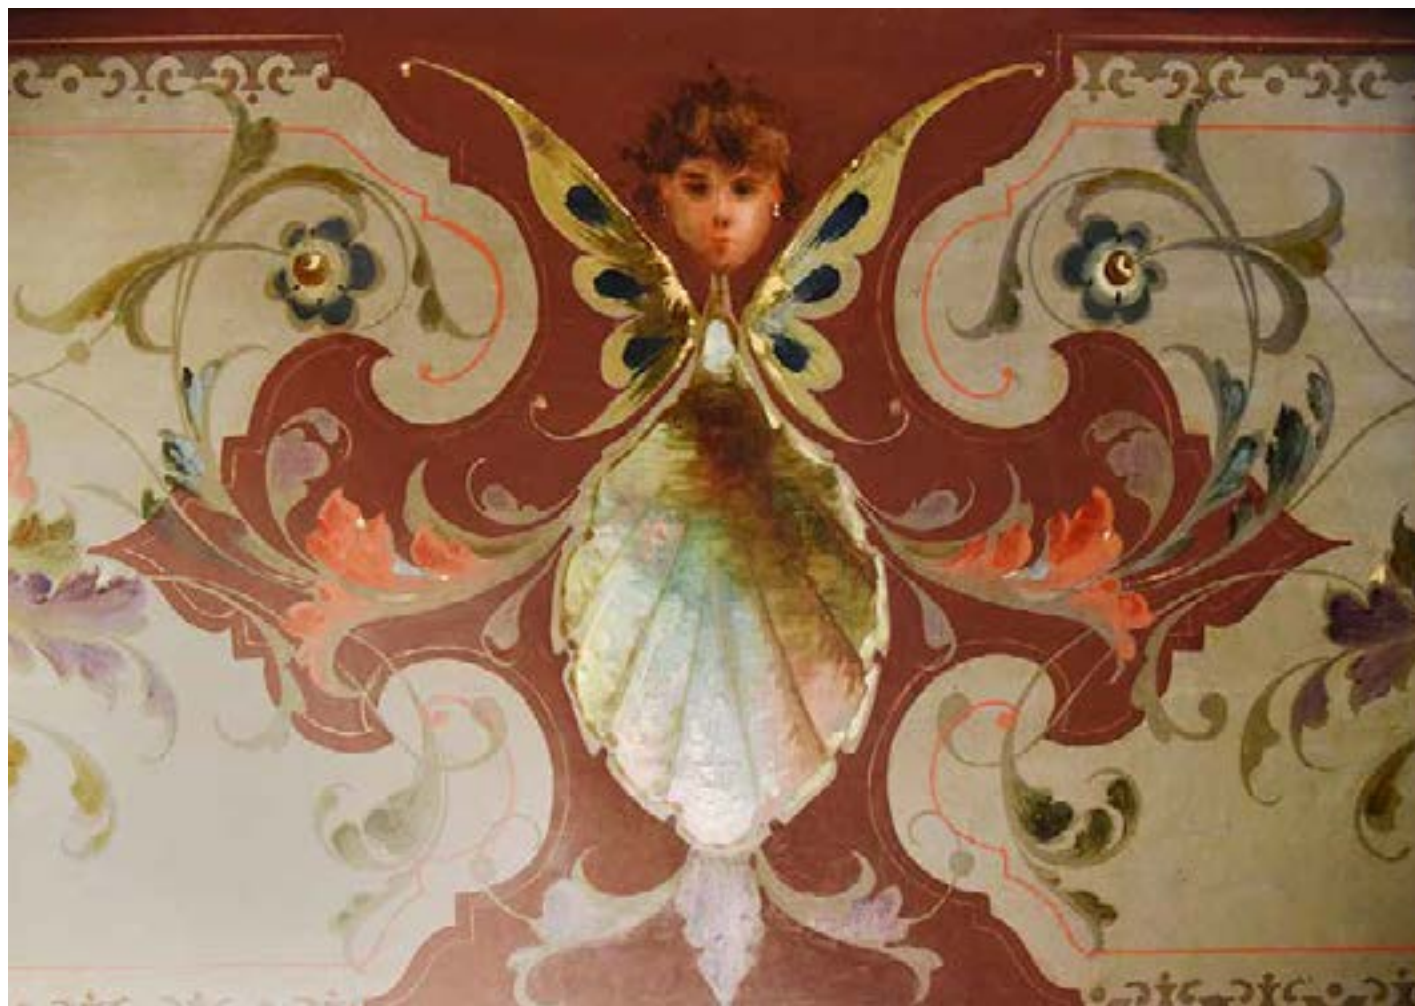
Arriba: Antes y después de uno de los cuadros ubicados en el muro lateral del Vestíbulo, en el cual se retiró una capa de repinte, recuperando el motivo original realizado con técnicas de estarcido y pintura mural combinadas. Abajo: Detalle de figura híbrida que forma parte de uno de los cuadros laterales del cieloraso en el que se utiliza pintura sobre lámina de plata para dar efecto metálico.

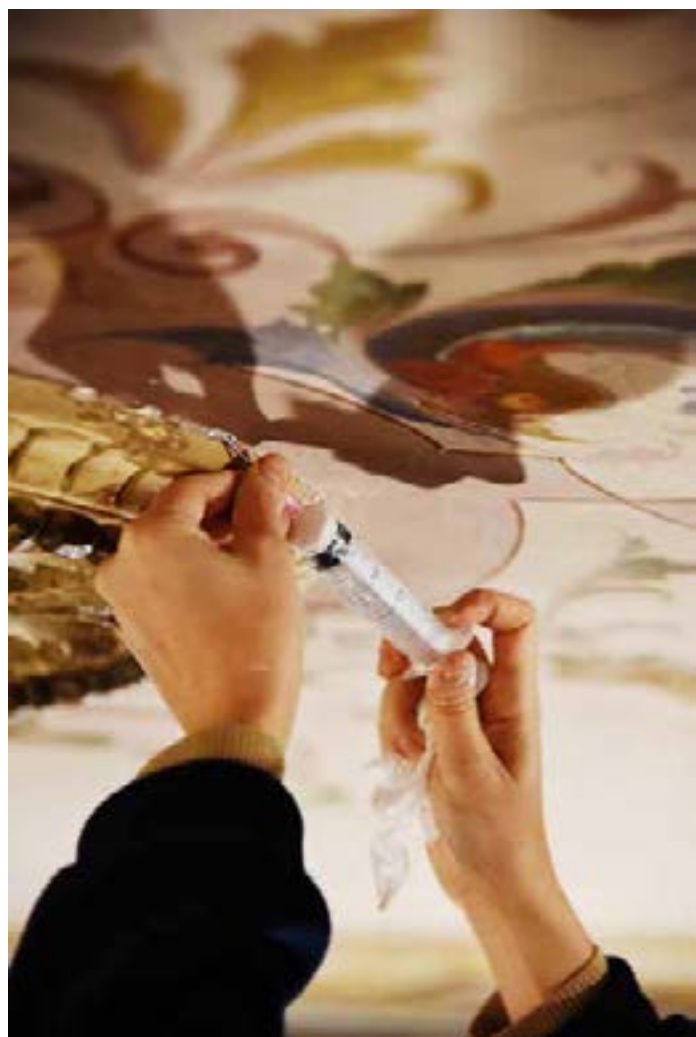
Imágenes del momento de consolidación de la capa pictórica del cielorraso del Salón de Tertulia.

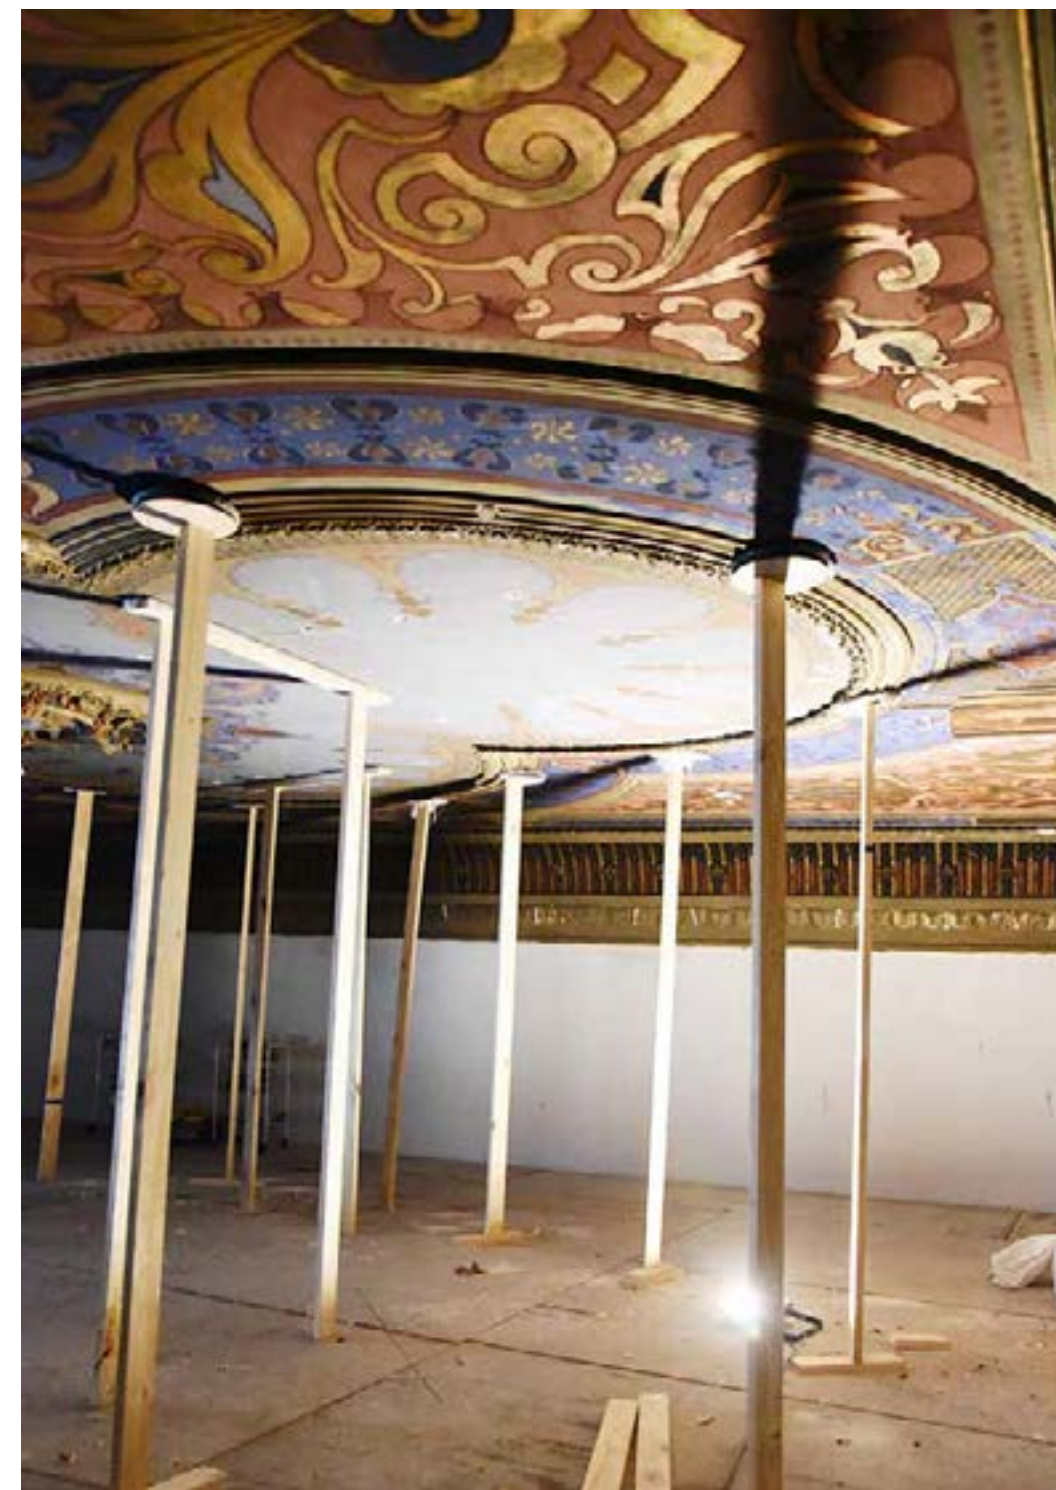
Izquierda: Apuntalamiento del cielorraso del Salón Turco para su consolidación, se pueden ver los entablillados de soporte del yeso. Derecha: Trabajos en el Salón Japonés. Arriba se puede ver el momento en que se repara el yeso y abajo una vista general del espacio de trabajo.

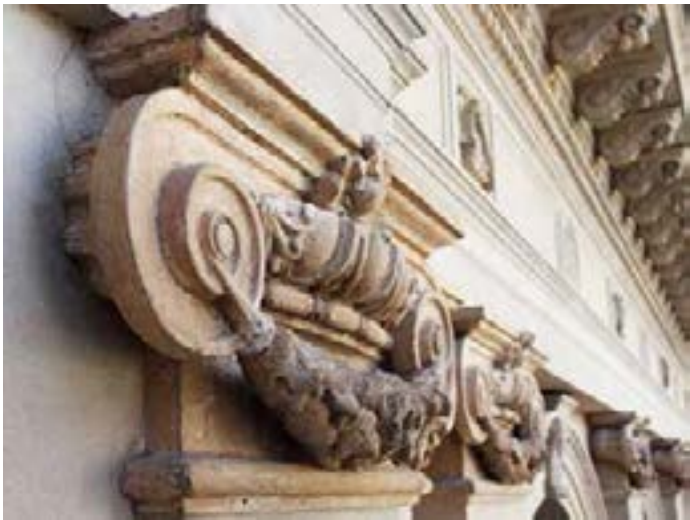
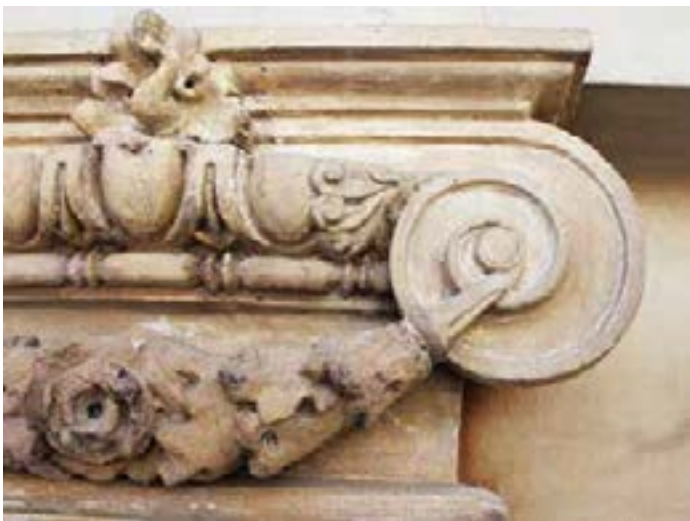
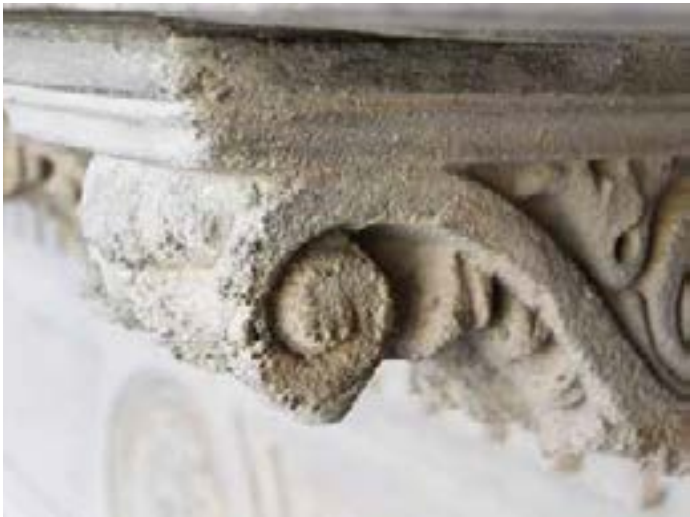
Izquierda: Remoción de las capas de pintura con bisturí en una de las figuras del grupo escultórico. Derecha: Detalle del friso superior en proceso de restauración.

trabajo se realizó con medios manuales tales como bisturíes y espátulas de tamaño pequeño y mediano para quitar las incrustaciones difíciles de remover con medios químicos. Se completó el lavado con hidrolavadora a baja presión para extraer restos del carbonato. La limpieza se realizó con cepillos de cerda y pequeños cepillos metálicos en algunas zonas más resistentes.

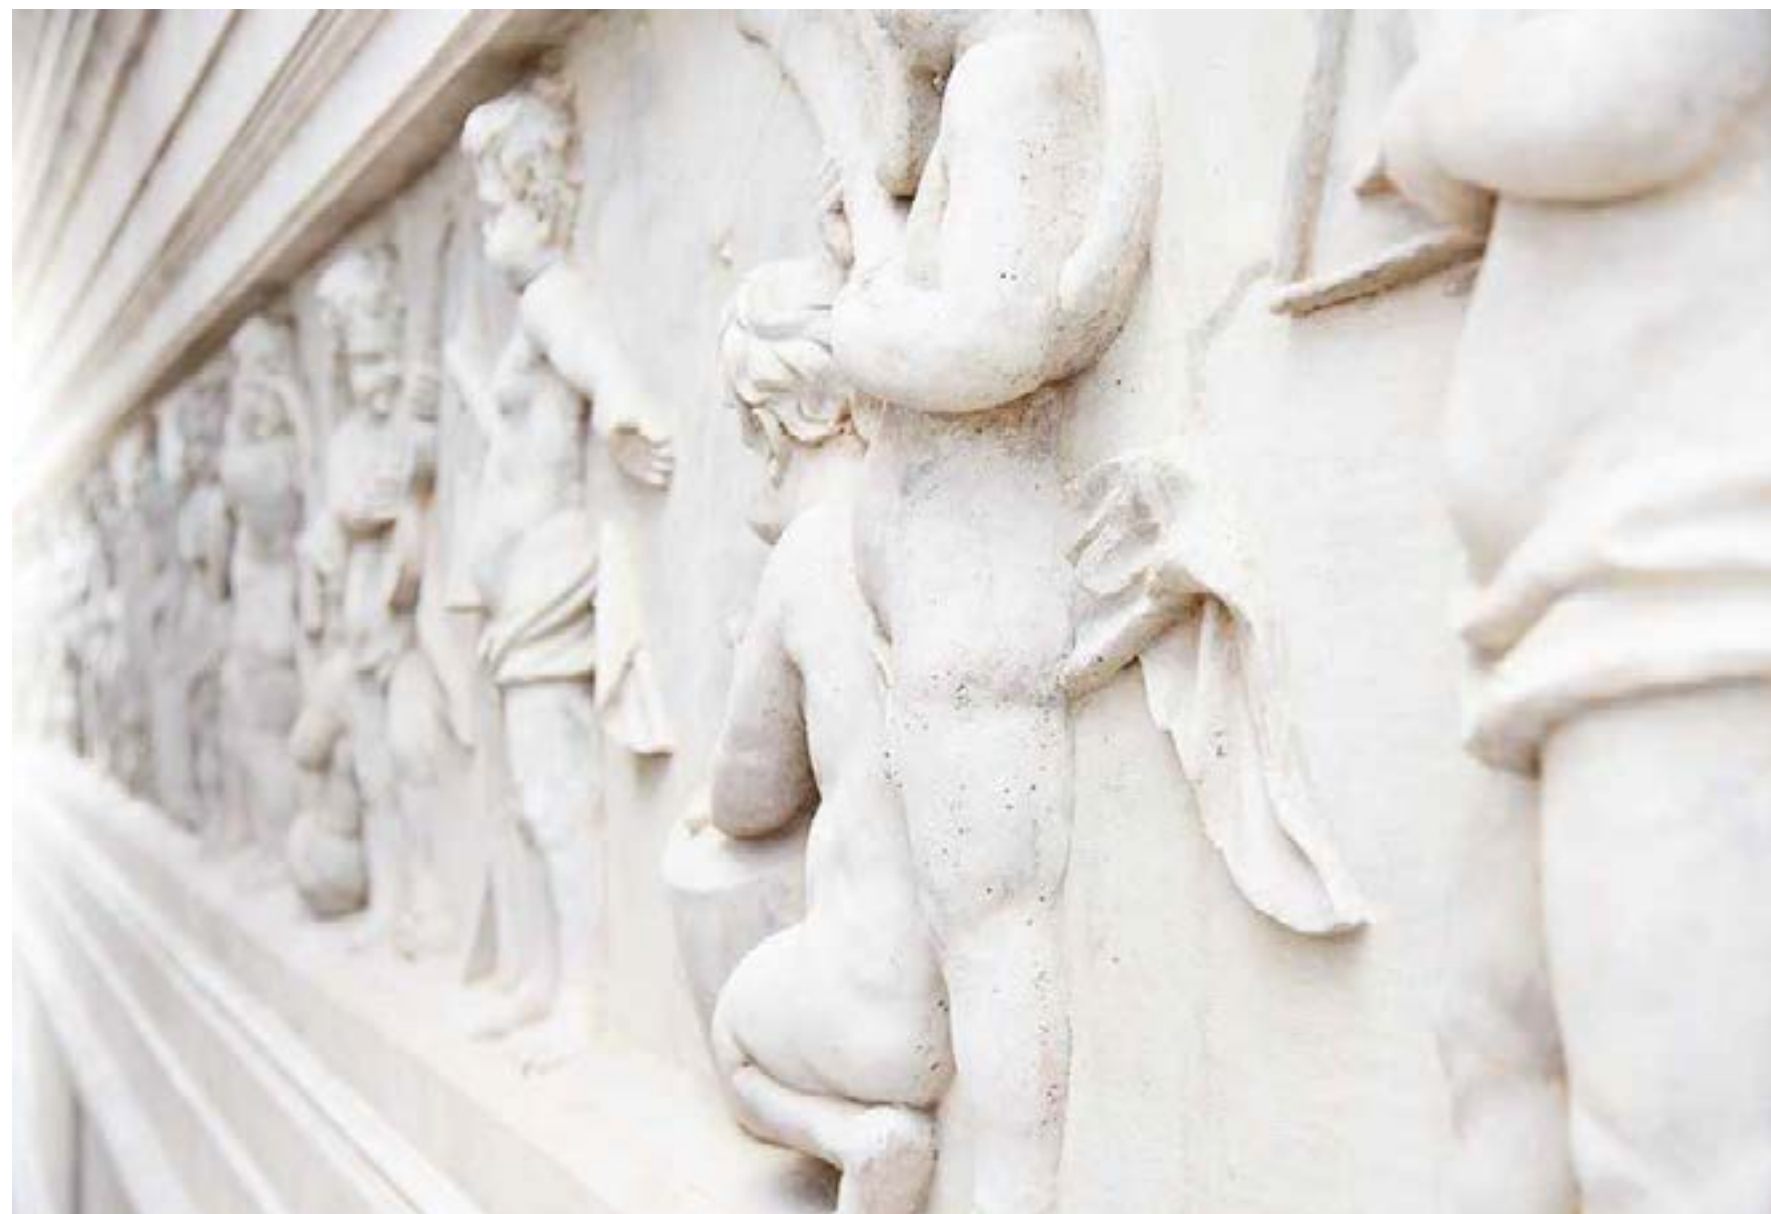
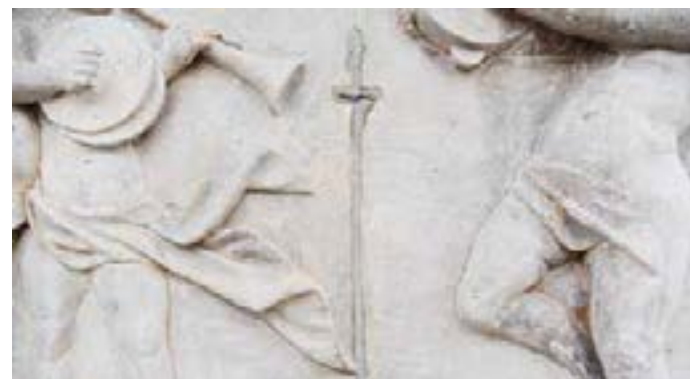
Arriba: Vista en escorzo del friso superior. Abajo: Detalle de consolidación en una de las uniones de los paños que conforman el friso.
