# Teatro del Libertador

General San Martín

*Puesta en valor y actualización tecnológica*

*Edición a cargo  
de Valeria Druetta y María Inés Sciolla*

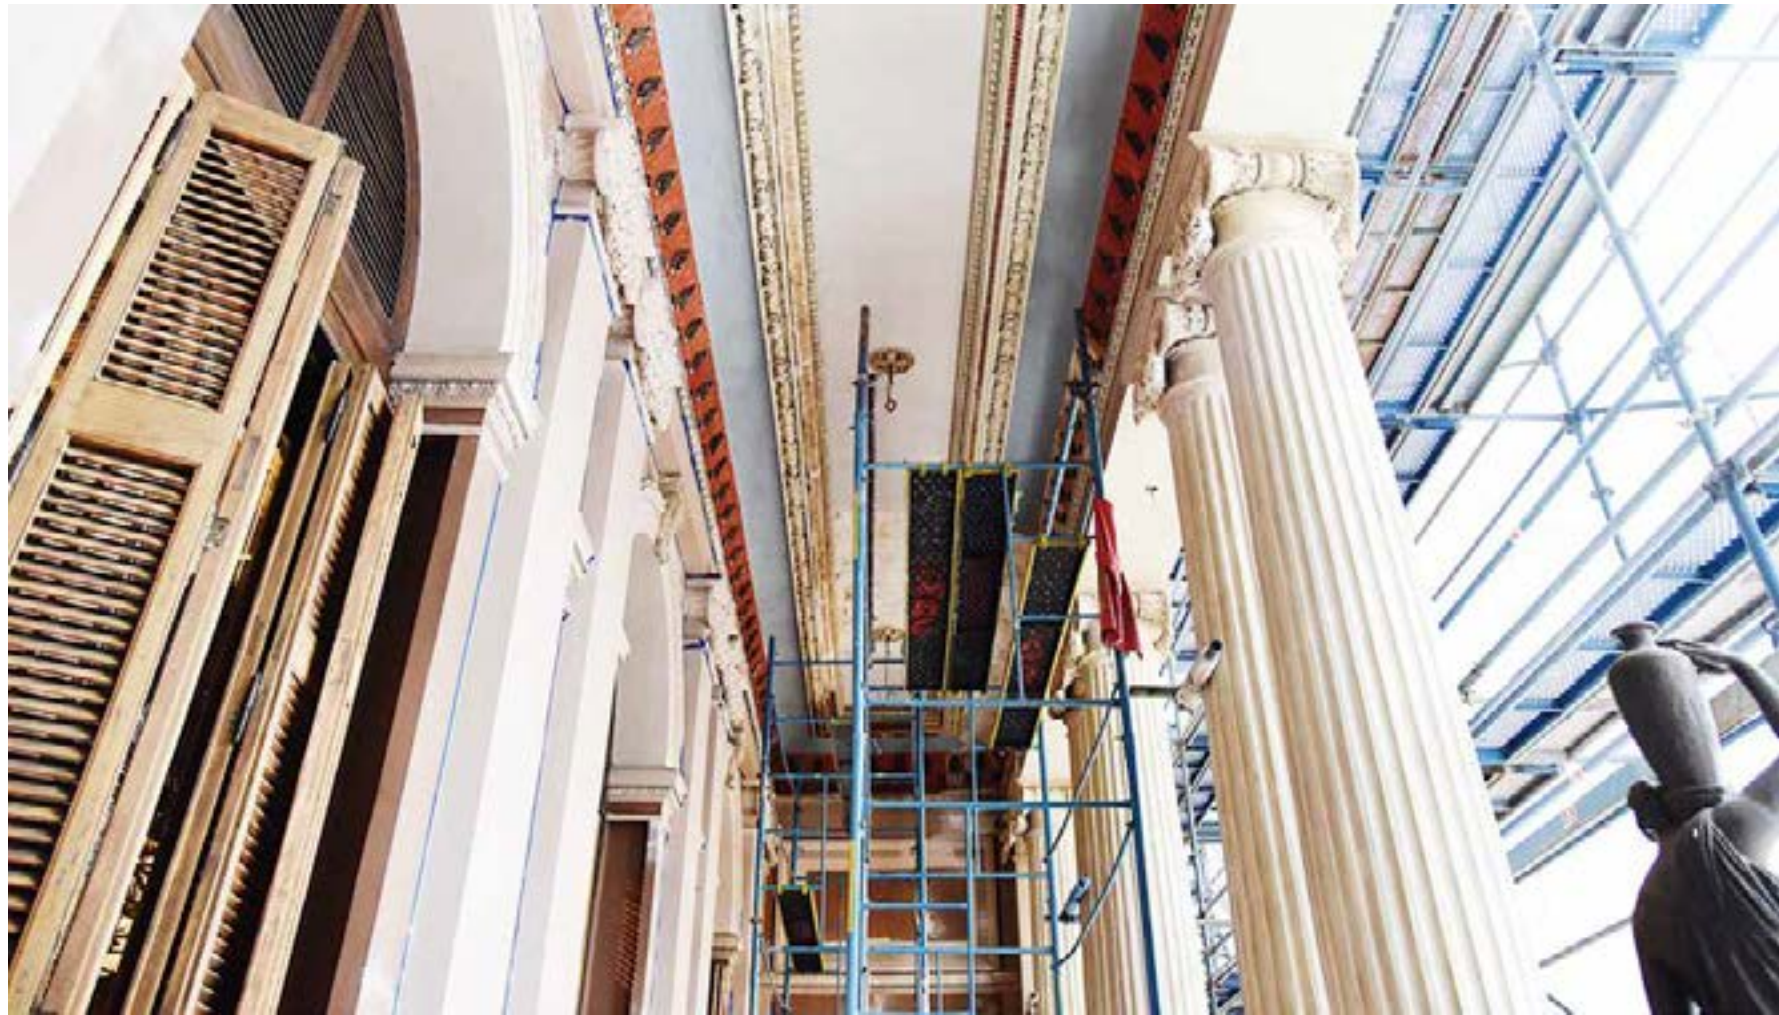
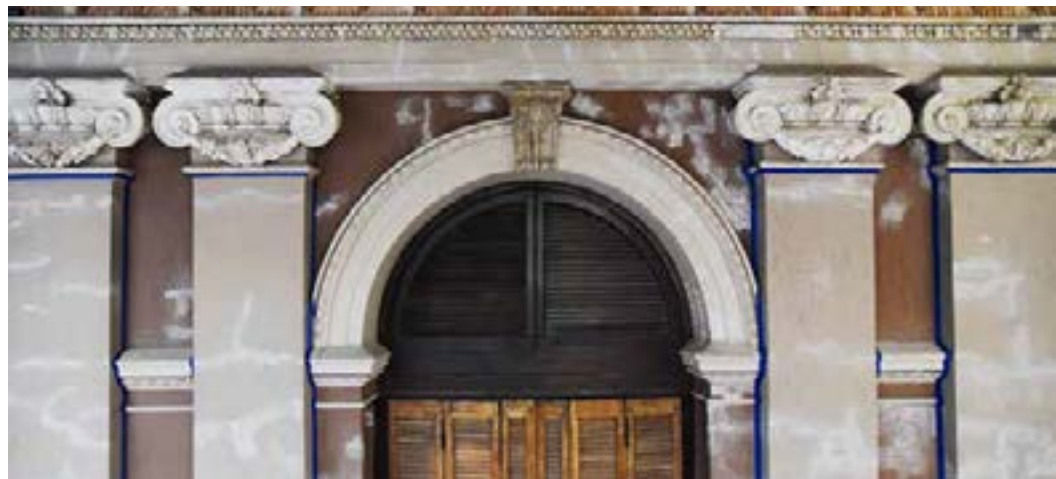
Arriba: Restauración de la *loggia* superior. Abajo: Vista frontal de un sector del muro de la *loggia* superior durante las tareas de sellado de grietas y consolidación.

ablandar la pintura, y se retiró con espátulas y bisturíes. La consolidación de los revoques originales se realizó mediante el inyectado de productos específicos y, eventualmente, sujetos con malla o barras de acero inoxidable.

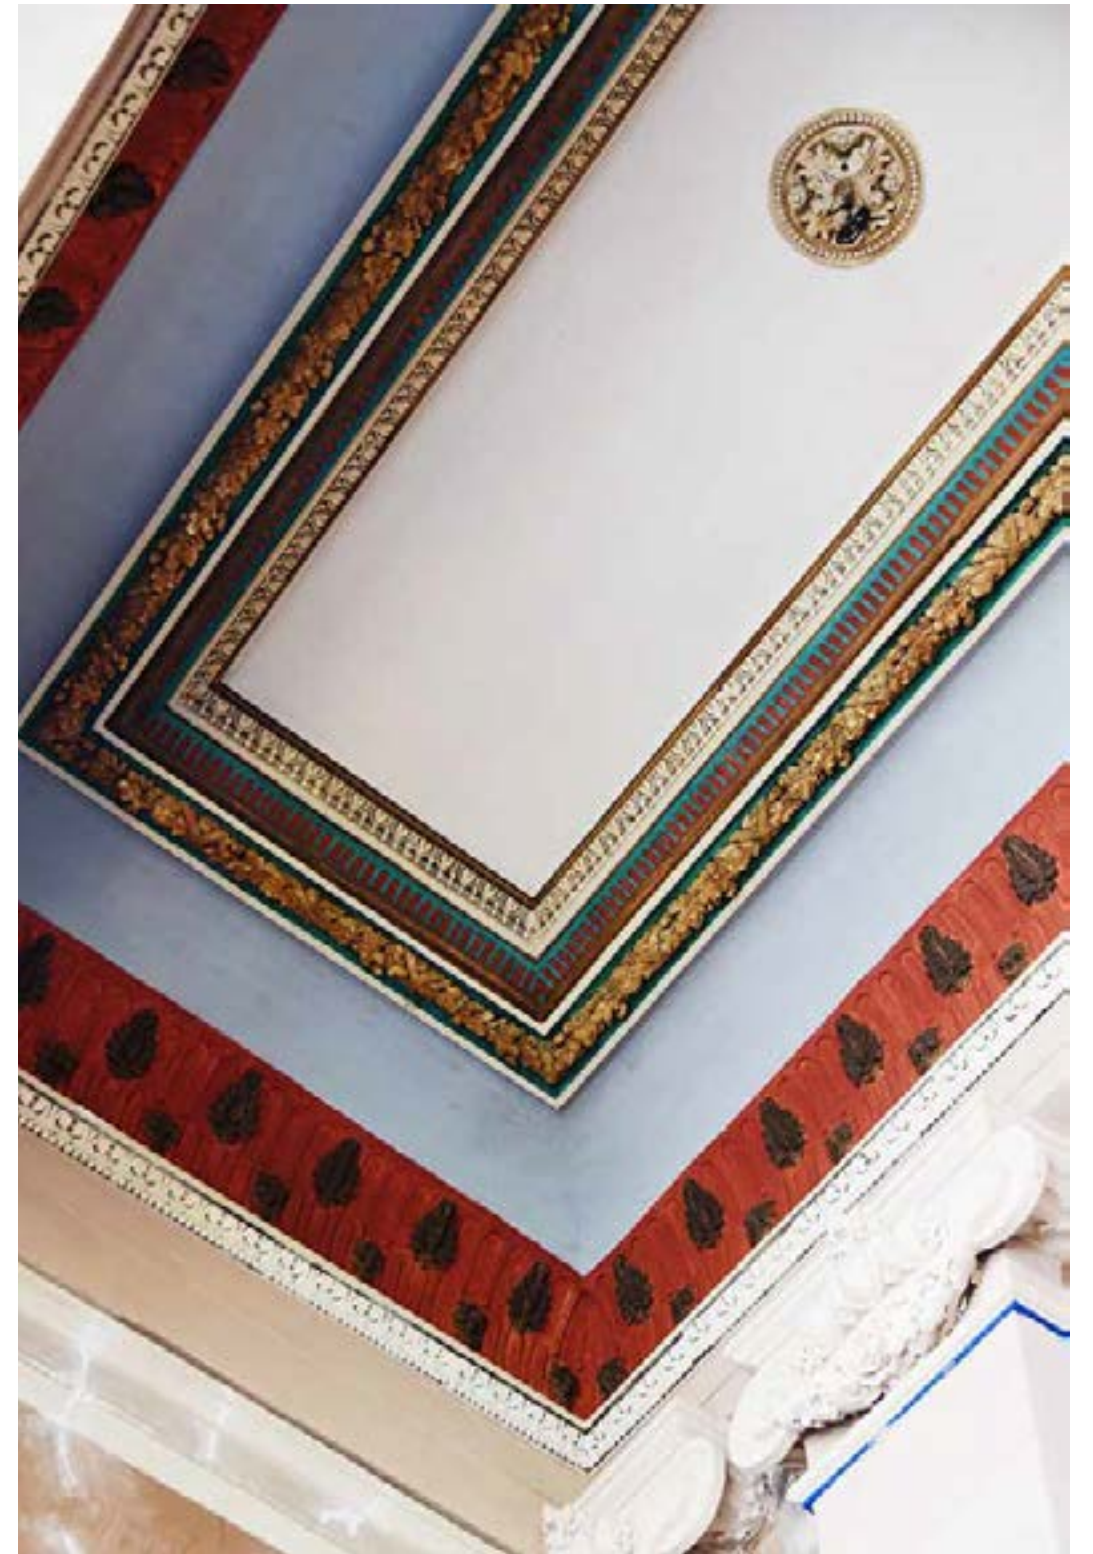
Detalle de la colorimetría recuperada en el cielorraso de la *loggia* superior.

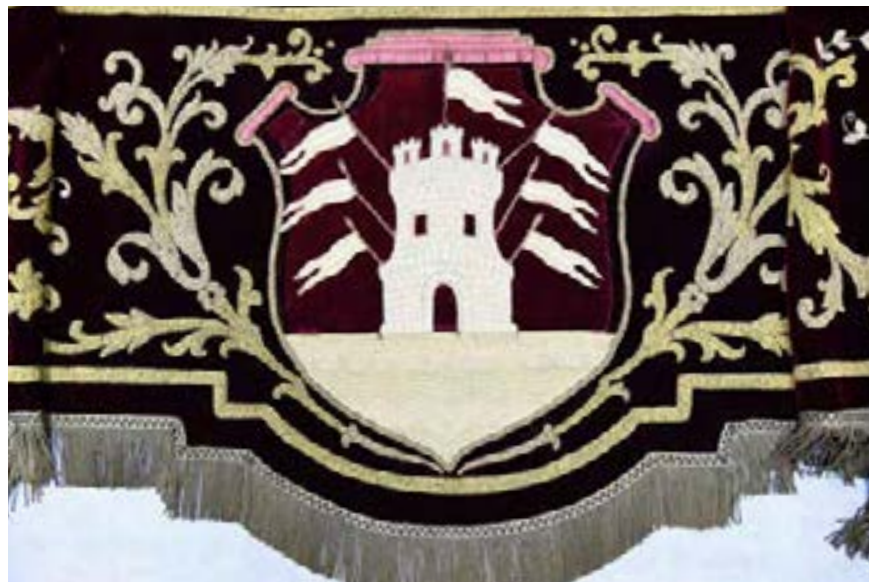
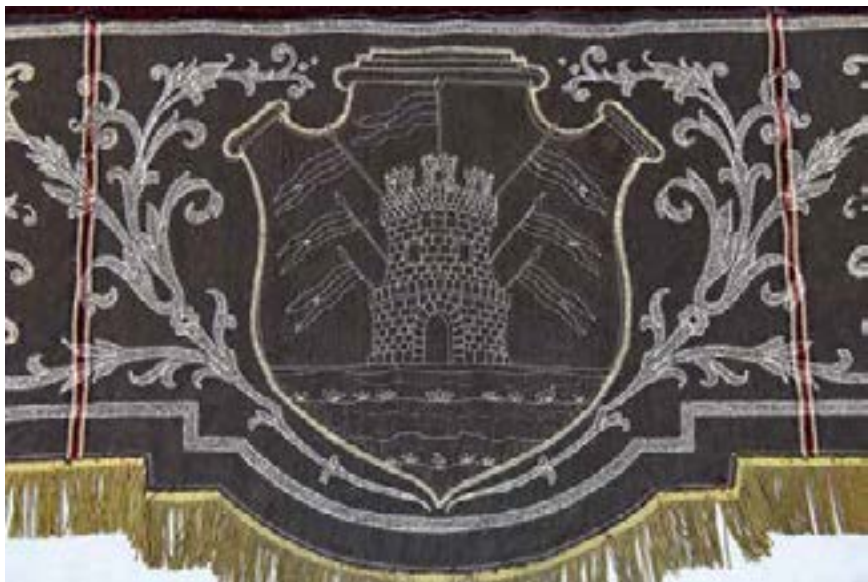
Vistas de frente y dorso de *bandeaux* del Palco Oficial con el Escudo de la Provincia de Córdoba.

y se planteó un nuevo sistema de montaje con velcro, criterio de conservación sin elementos metálicos, la aplicación de un nuevo forro posterior de terciopelo ignífugo del mismo color que el entelado de muros y, en algunos casos, la reposición de faltantes o roturas la flecadura inferior perimetral con flecos nuevos tejidos al tono. Los textiles de la zona de los palcos presentaron otro enfoque. El proceso de intervención textil en esta zona del teatro incluyó, debido a su estado de conservación, el reemplazo y la confección, en su totalidad, de nuevos cortinados de paso de dos paños y su correspondiente sistema de sujeción a portacenefas de madera con molduras doradas, y cenefas. Estos textiles fueron reemplazados por nuevos debido al estado de deterioro que presentaban los originales (productos de la restauración previa del teatro en la década de 1980) suciedad, cortinas cortas, pasamanería muy gastada y con faltantes. Se confeccionaron nuevos cortinados de paso, y cenefas con terciopelo ignífugo de producción nacional, y se tejieron y replicaron los galones con borlas al tono para ribetearlas. Se modificó el sistema de agarre de las cenefas a las maderas para no clavarlas. Se usó un tono más amarronado para los accesos a palcos asimilándolos a puertas de madera originales en los inicios del Teatro, y se usó un bordó para los entelados de muros, sillas y plateas.

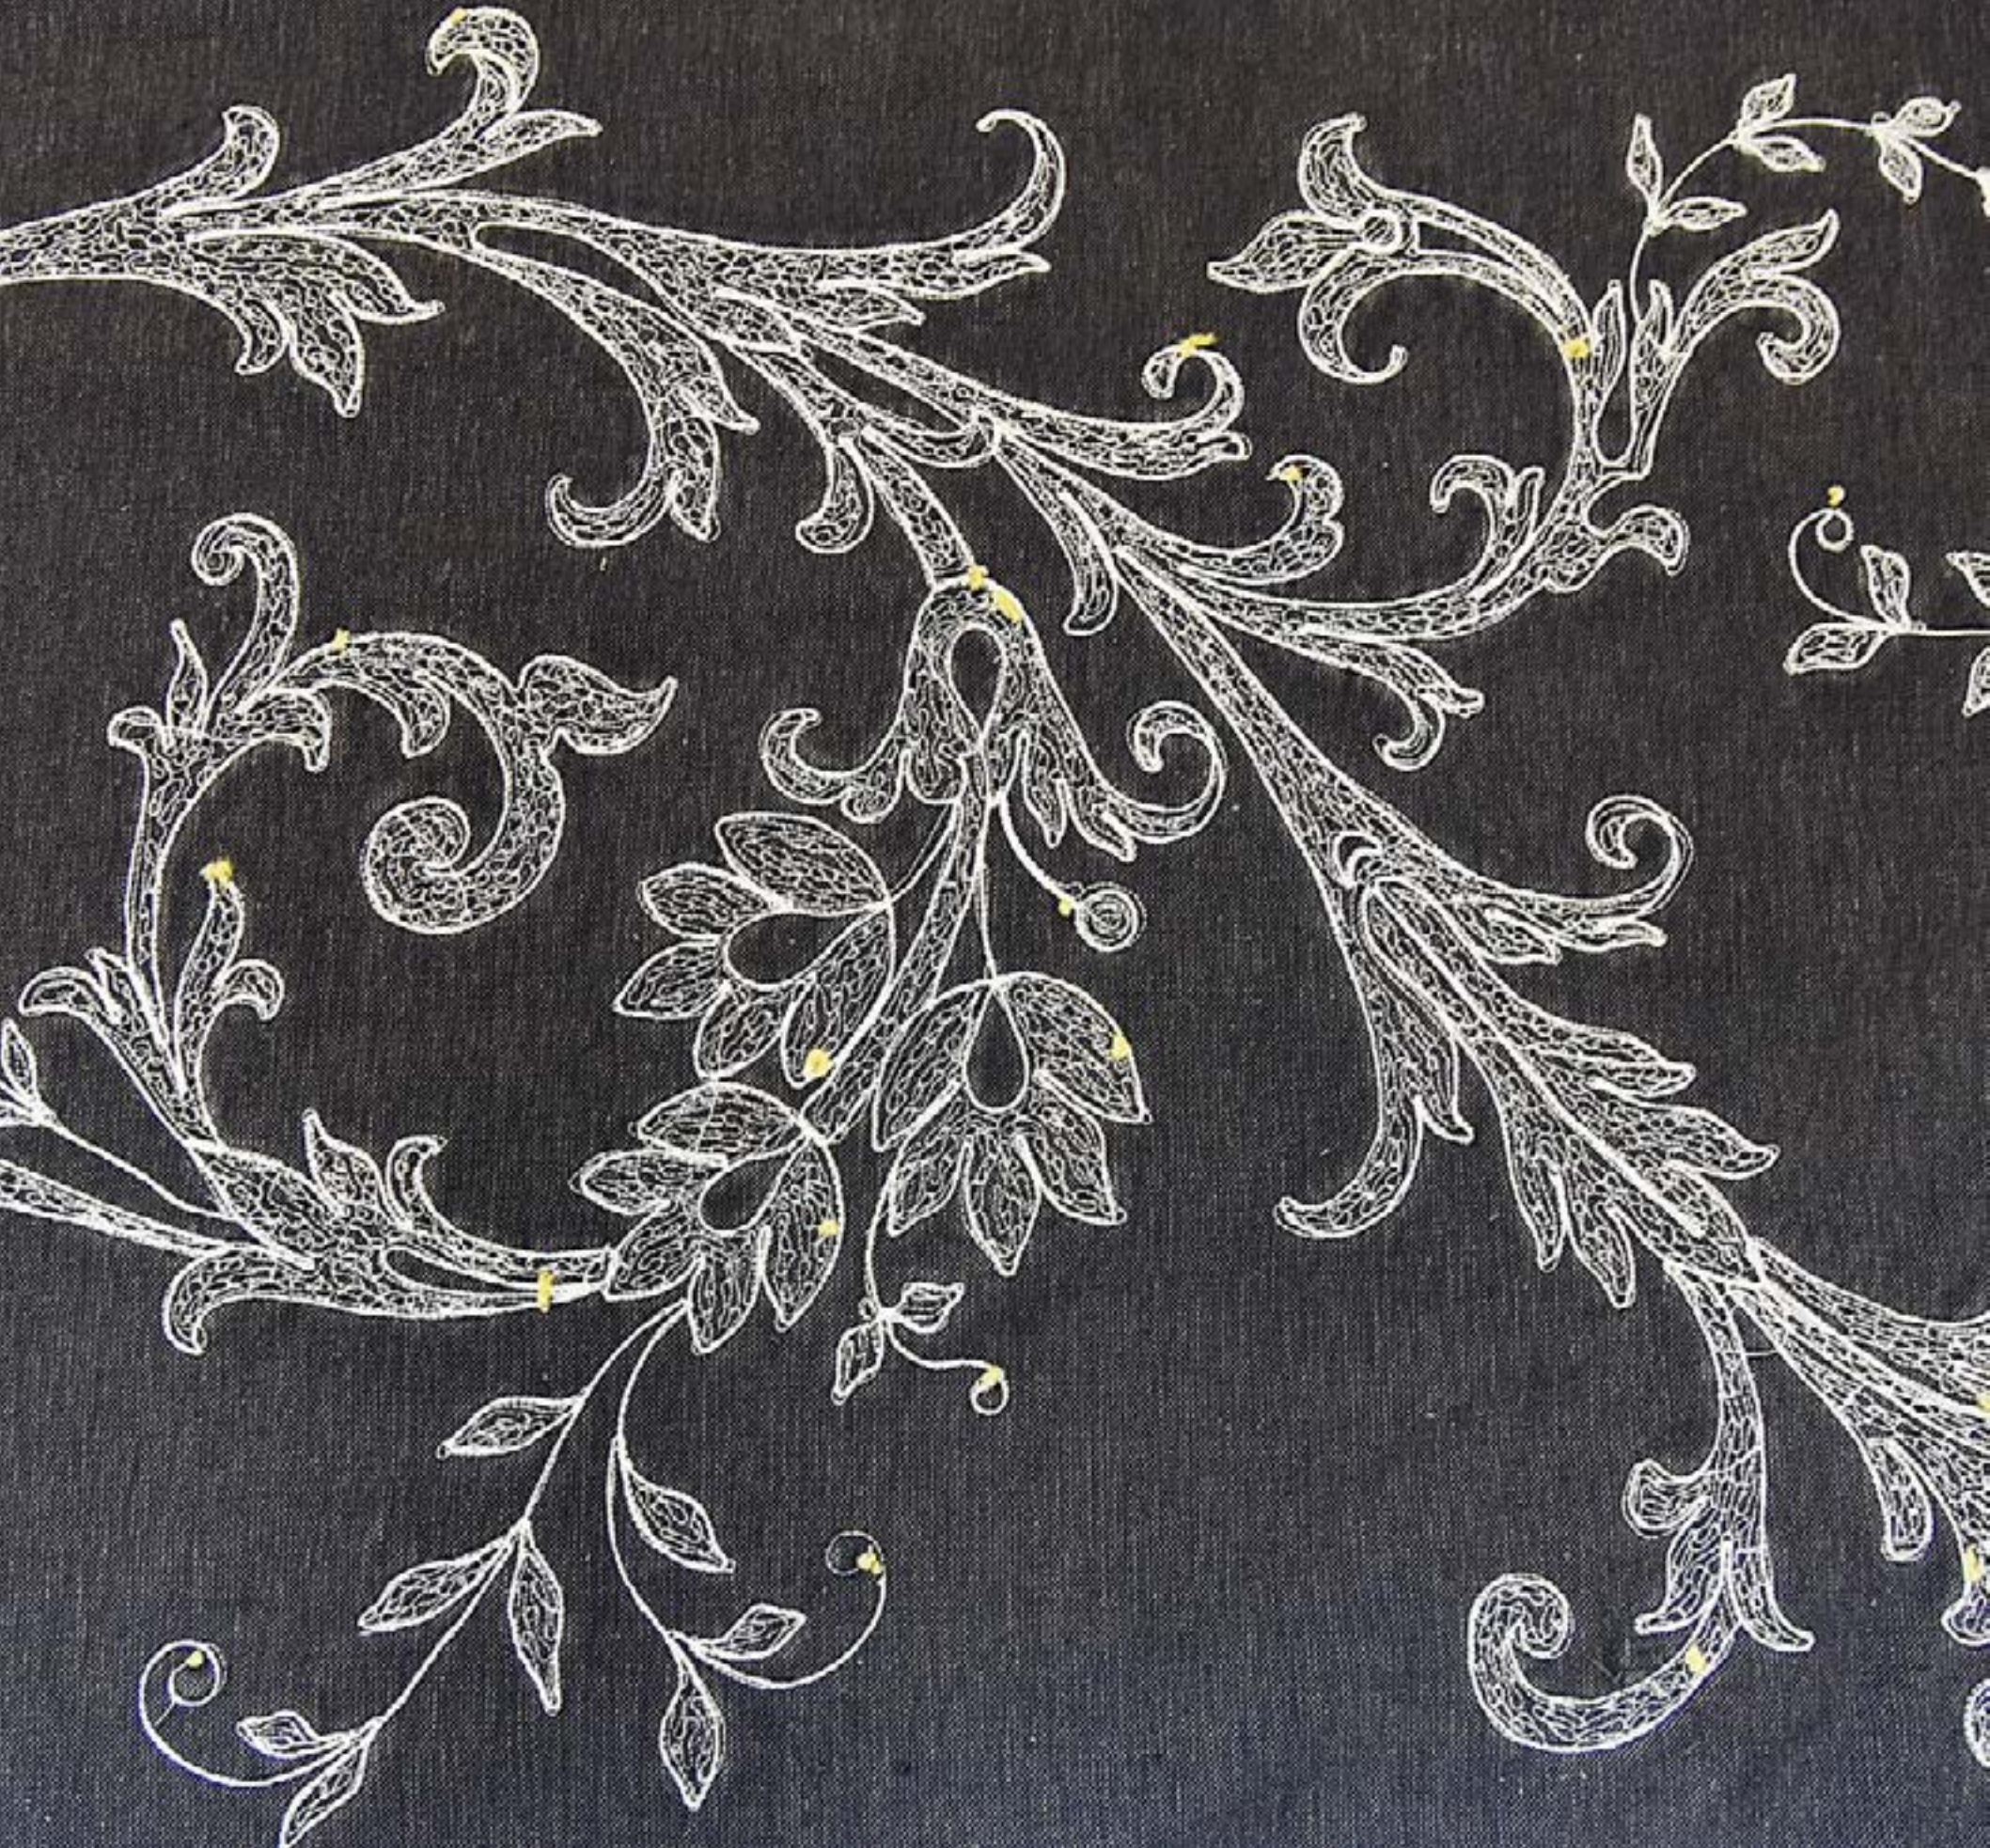
De izquierda a derecha.

Arriba: Momento en el que se desmontan los forros de los *bandeaux* para su limpieza Abajo: Vista general del espacio de trabajo en la Casa de Córdoba en Buenos Aires.

Arriba: Intervención en el escudo central del *bandeaux* de Palco Oficial. Abajo: Limpieza profunda con gel de las flecaduras.

Arriba: Aspirado de la suciedad acumulada entre el forro y el frente de las piezas. Abajo: Detalle de la arpillera original que da cuerpo a las piezas.

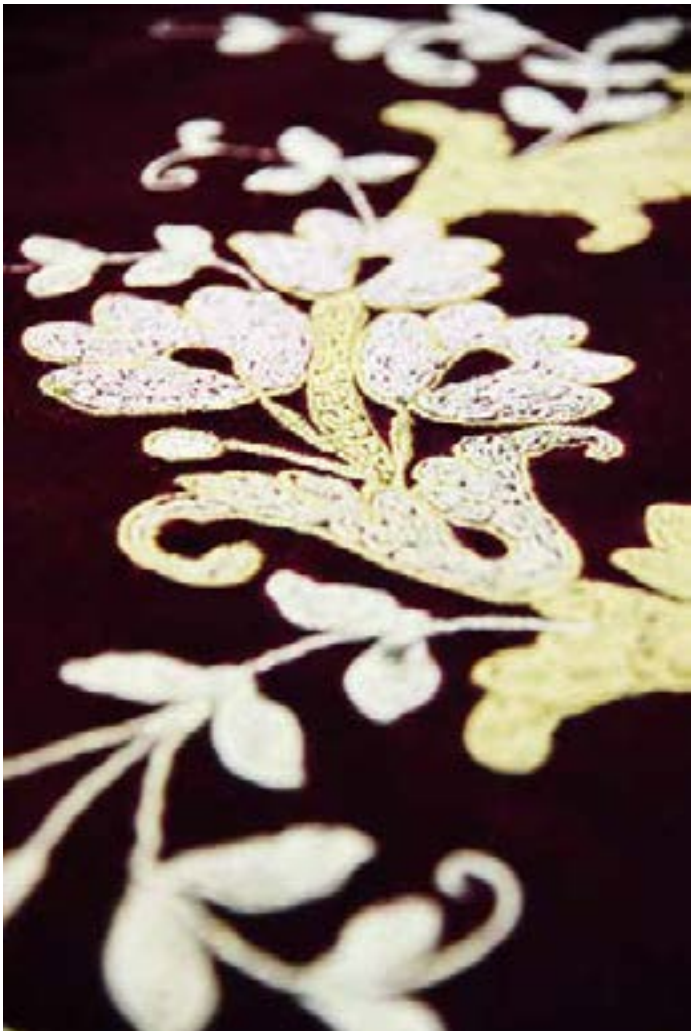
Acercamiento del bordado donde se aprecia la técnica del *soutage* y los distintos tonos utilizados en la composición.

el de mayor tamaño y decorado y se utiliza menos veces al año. El Telón italiano es de terciopelo liso color bordó y tiene aplicado en el tercio inferior galones y pasamanería de técnica *soutage*, formando motivos decorativos orgánicos y flecadura de gran tamaño aplicada sobre el borde inferior. El telón completo cubre una boca de escenario de 11 m de ancho por 12 m de alto, mediante una estructura de seis paños cosidos entre sí de 1,5 m de ancho por 12 m de alto. En la parte superior, se destaca un *bambalinón o guardamalleta* del mismo estilo decorativo con las iniciales del Teatro Rivera Indarte y, en ambos lados, dos arlequines en idéntica tonalidad y diseño de 9,5 m de alto. En 2001, fue cambiado el terciopelo del telón y se reaplicaron las decoraciones actuales, que presentaban grandes deterioros, partes descosidas, desgarros, flecos rotos, faltantes en la pasamanería y mucha suciedad, sobre todo en su parte inferior. Se tejieron nuevas flecaduras que se tiñeron al tono y se aplicaron en el sector inferior reemplazando las rotas. En tanto el bambalinón se encontraba fundamentalmente sucio y con deterioro en la zona de costuras, pasamanería y sistema de montaje. Como remate central también presenta el monograma del teatro Rivera Indarte presente en los *bandeaux*. Los dos arlequines laterales presentaban una deformación importante en la estructura interna de madera que hace las veces de bastidor, y en el forro posterior, que además se encontraba sumamente deteriorado.

Por tal motivo, se procedió a consolidar su estructura interna y apliques y forrar también con terciopelo ignífugo el panel trasero.

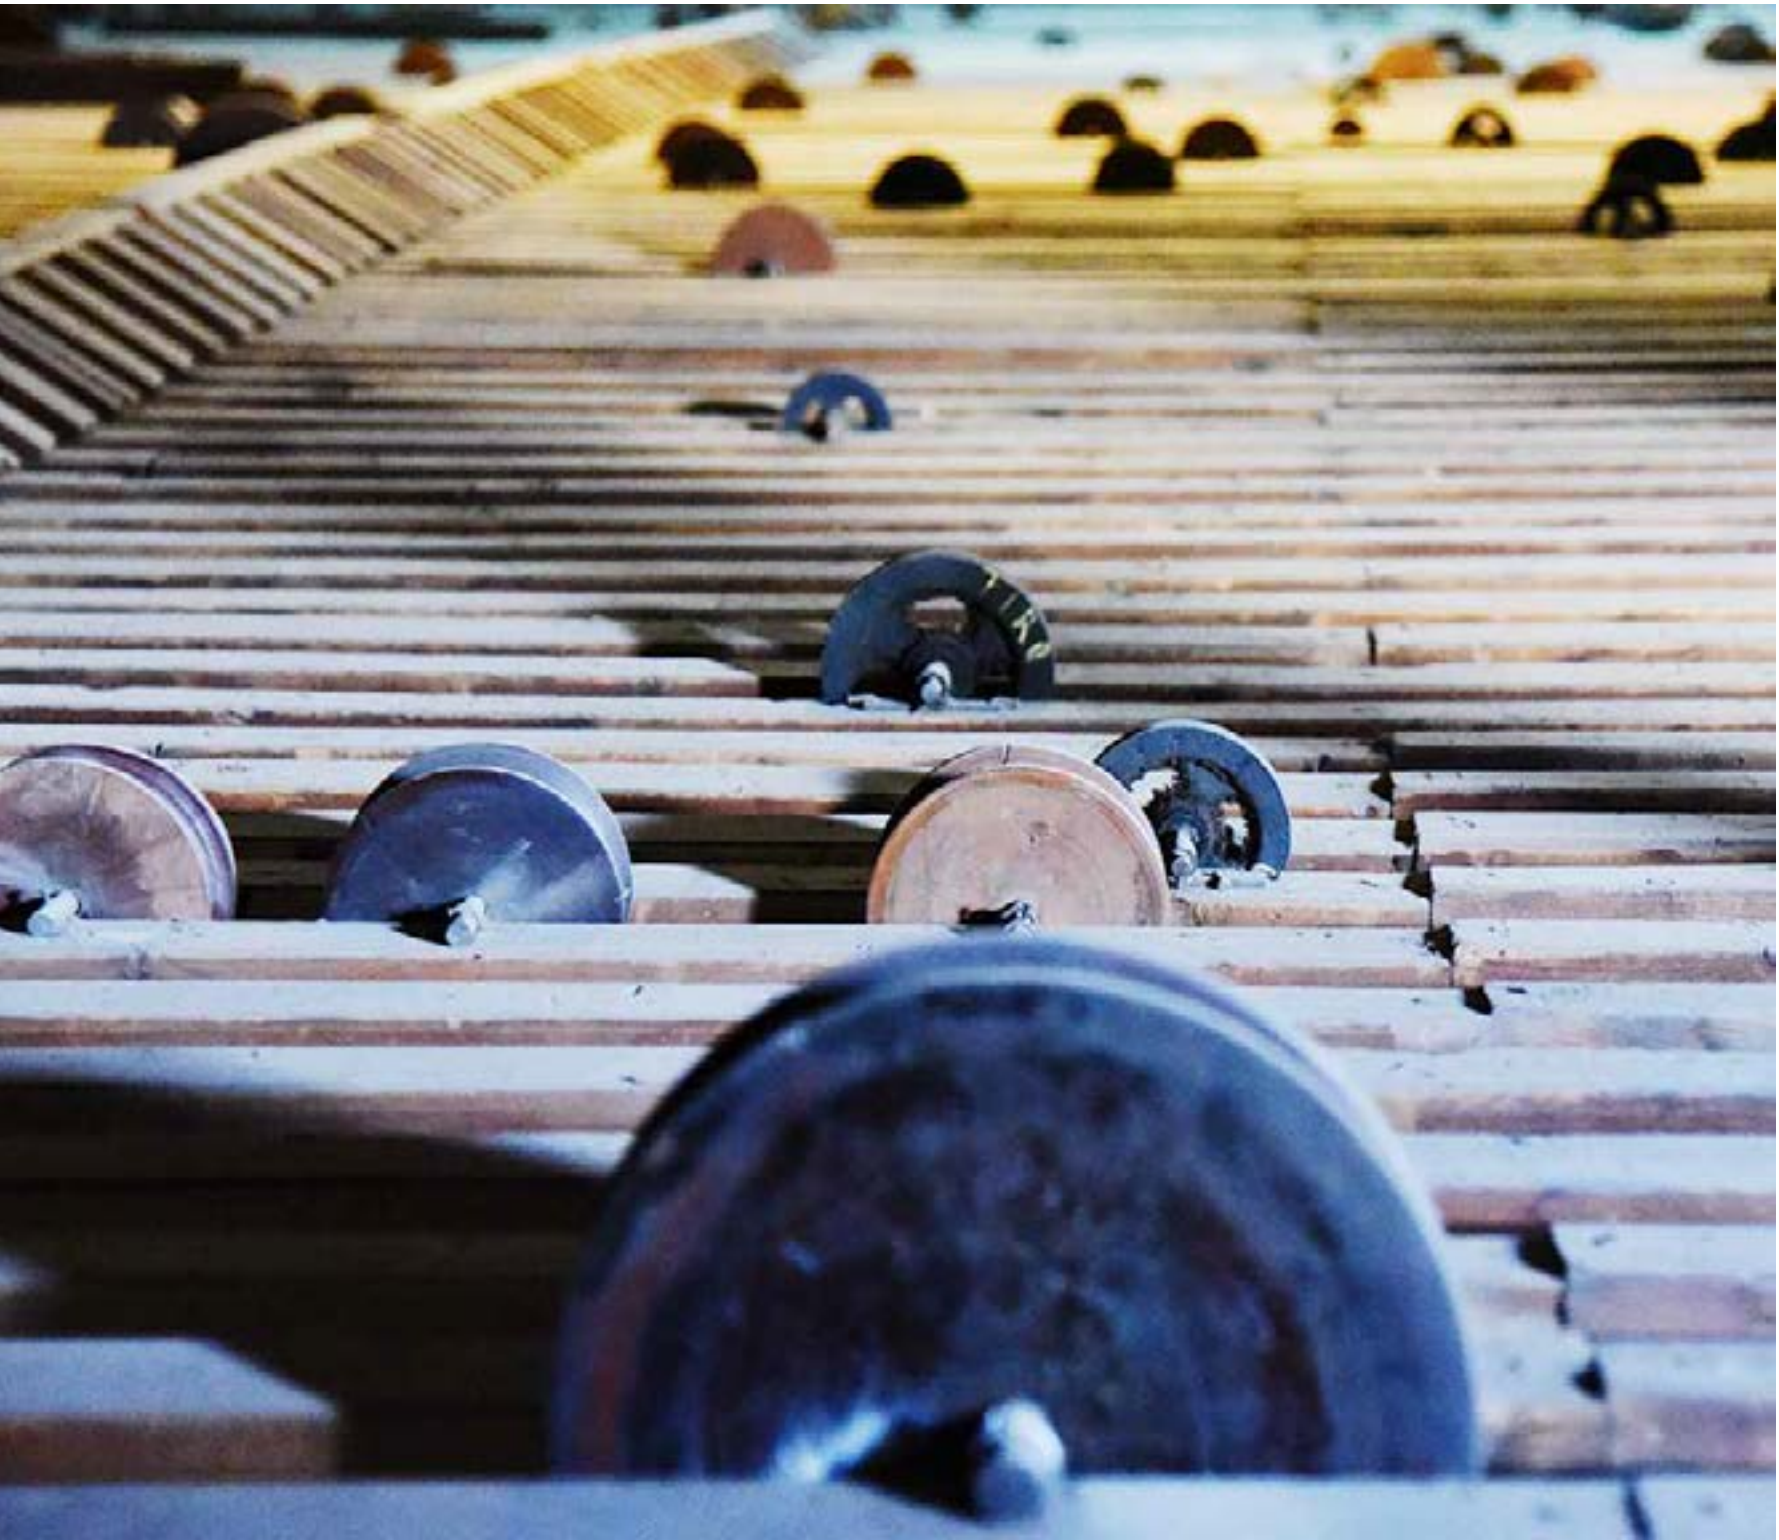
Vista en detalle de las poleas originales colocadas en parrilla.

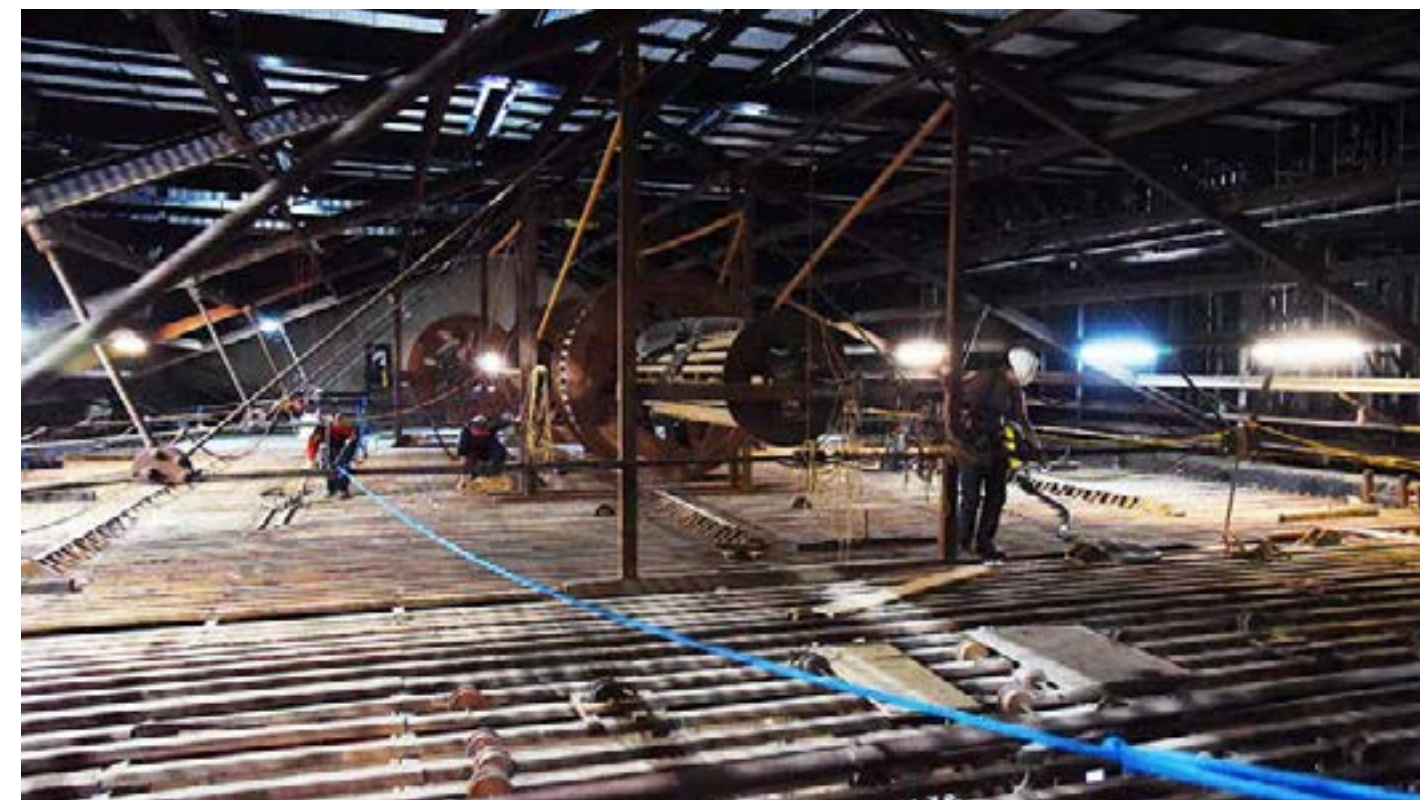
El equipo trabajando en la limpieza y restauración de tambores y parrilla.

En general el estado de conservación que presentaba esta zona era bueno en su conjunto, aunque sí se detectaron algunas pequeñas intervenciones que fueron realizadas con la intención de asegurar el funcionamiento cotidiano. También se advirtieron desgastes en las poleas de tiro, faltantes y roturas.

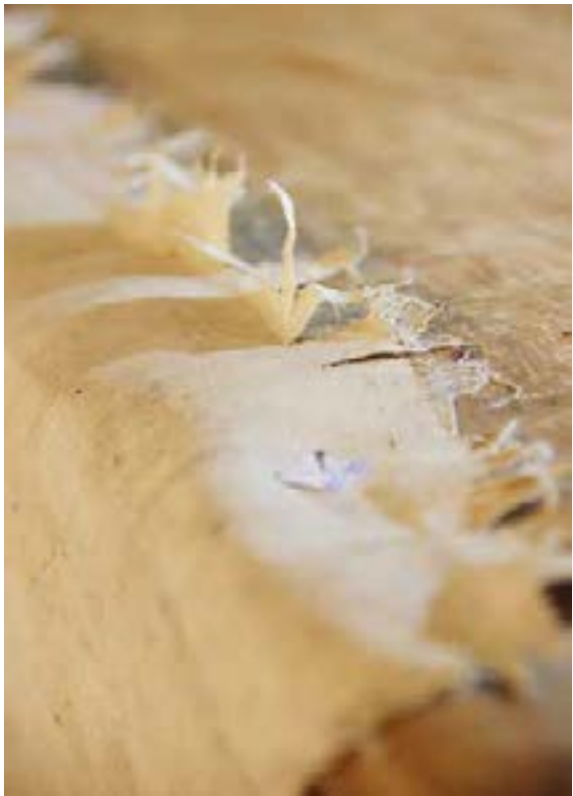
Izquierda: Detalle de los trabajos de consolidación del soporte con la fijación del recubrimiento.

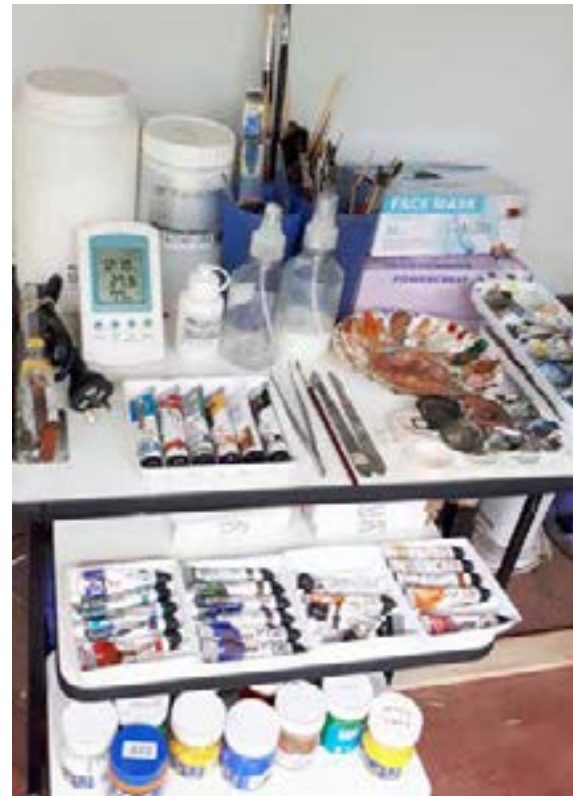
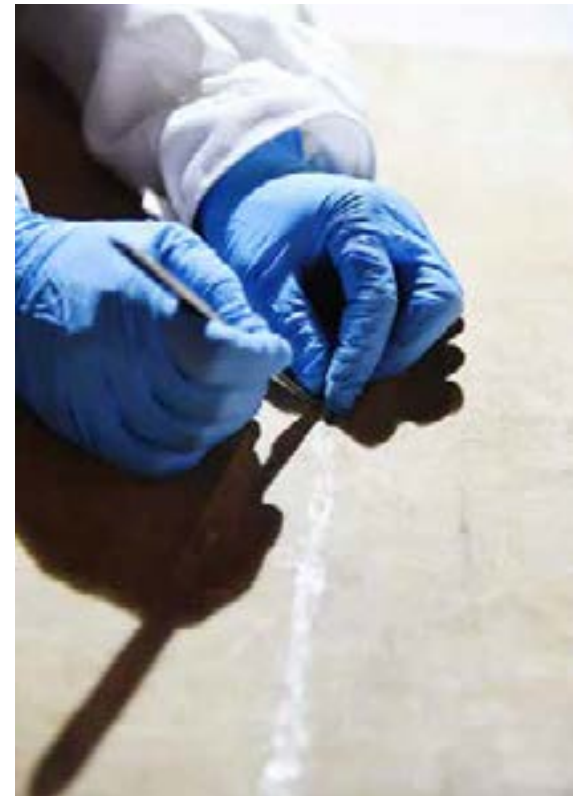
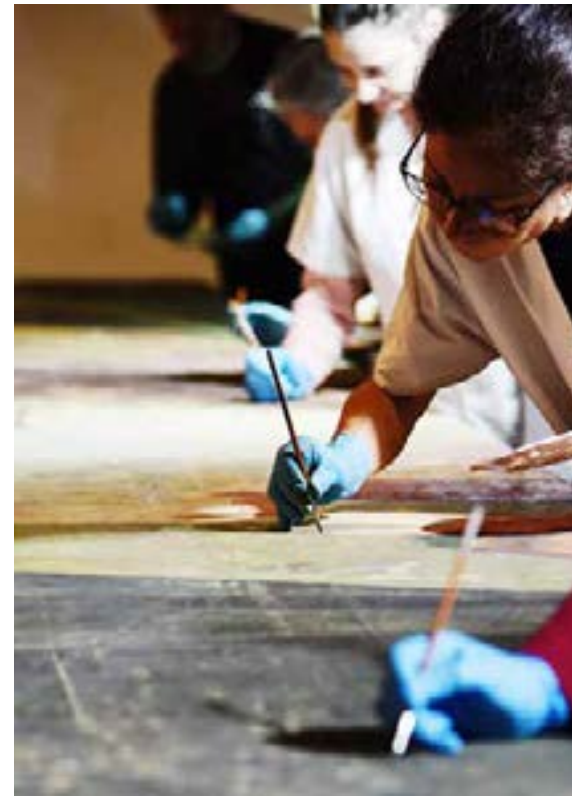
Arriba, izquierda: Materiales y herramientas en el taller de restauraci n. Centro: Trabajos de restauraci n sobre el soporte en el reverso de la pintura. Derecha: Grupo de restauradores en la etapa de integraci n crom tica.

En una cuarta fase, y por el reverso de la pieza, se procedieron a integrar las rajaduras y los injertos y a preparar el soporte para el proceso de entelado, que consisti  en adherir un soporte (que hiciera las veces de refuerzo). En esta instancia se realizaron tambi n los dobladillos que se utilizaron en el proceso de montaje.

En una quinta fase se procedi  al estucado en faltantes y en injertos; y a la integraci n crom tica de la pieza con colores a la tempera y mediante una t cnica denominada *puntino*, que consiste en la aplicaci n, en los sectores que presentan deterioro, de puntos de gran tama o adecuado a las dimensiones del tel n que, a la distancia, se integran

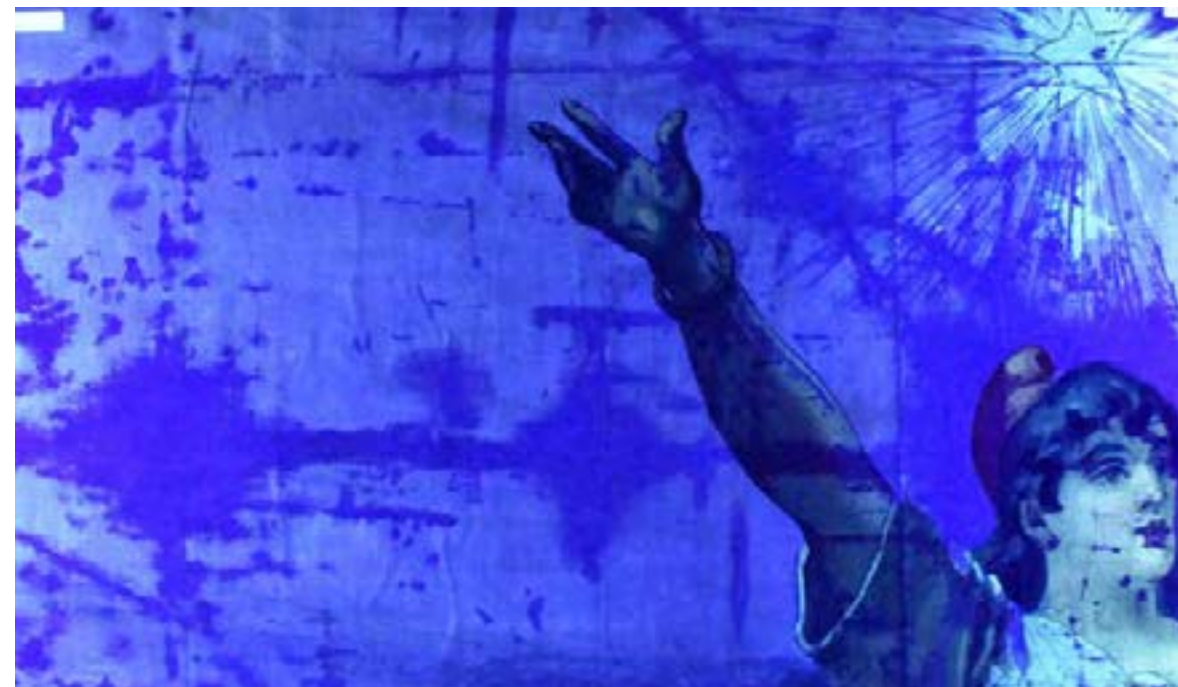
Foto con fluorescencia UV, permite identificar por diferencia de color o brillo, sectores de la pintura que presentan distintos componentes en sus recubrimientos, p rdidas, manchas de humedad, alteraci n de los recubrimientos o repintes de intervenciones anteriores.

El telón tiene una dimensión de 8,35 m alto por 12,6 m ancho, y tiene un peso aproximado de 49 kg. Cuando fue hallado, en uno de los depósitos del Teatro y bajo la celosa custodia del personal del área técnica, la pieza presentaba un importante grado de deterioro: la pintura tenía una pérdida aproximada del 40 por ciento, presentaba innumerables grietas, microgrietas, saltaduras, abrasiones e intervenciones anteriores.

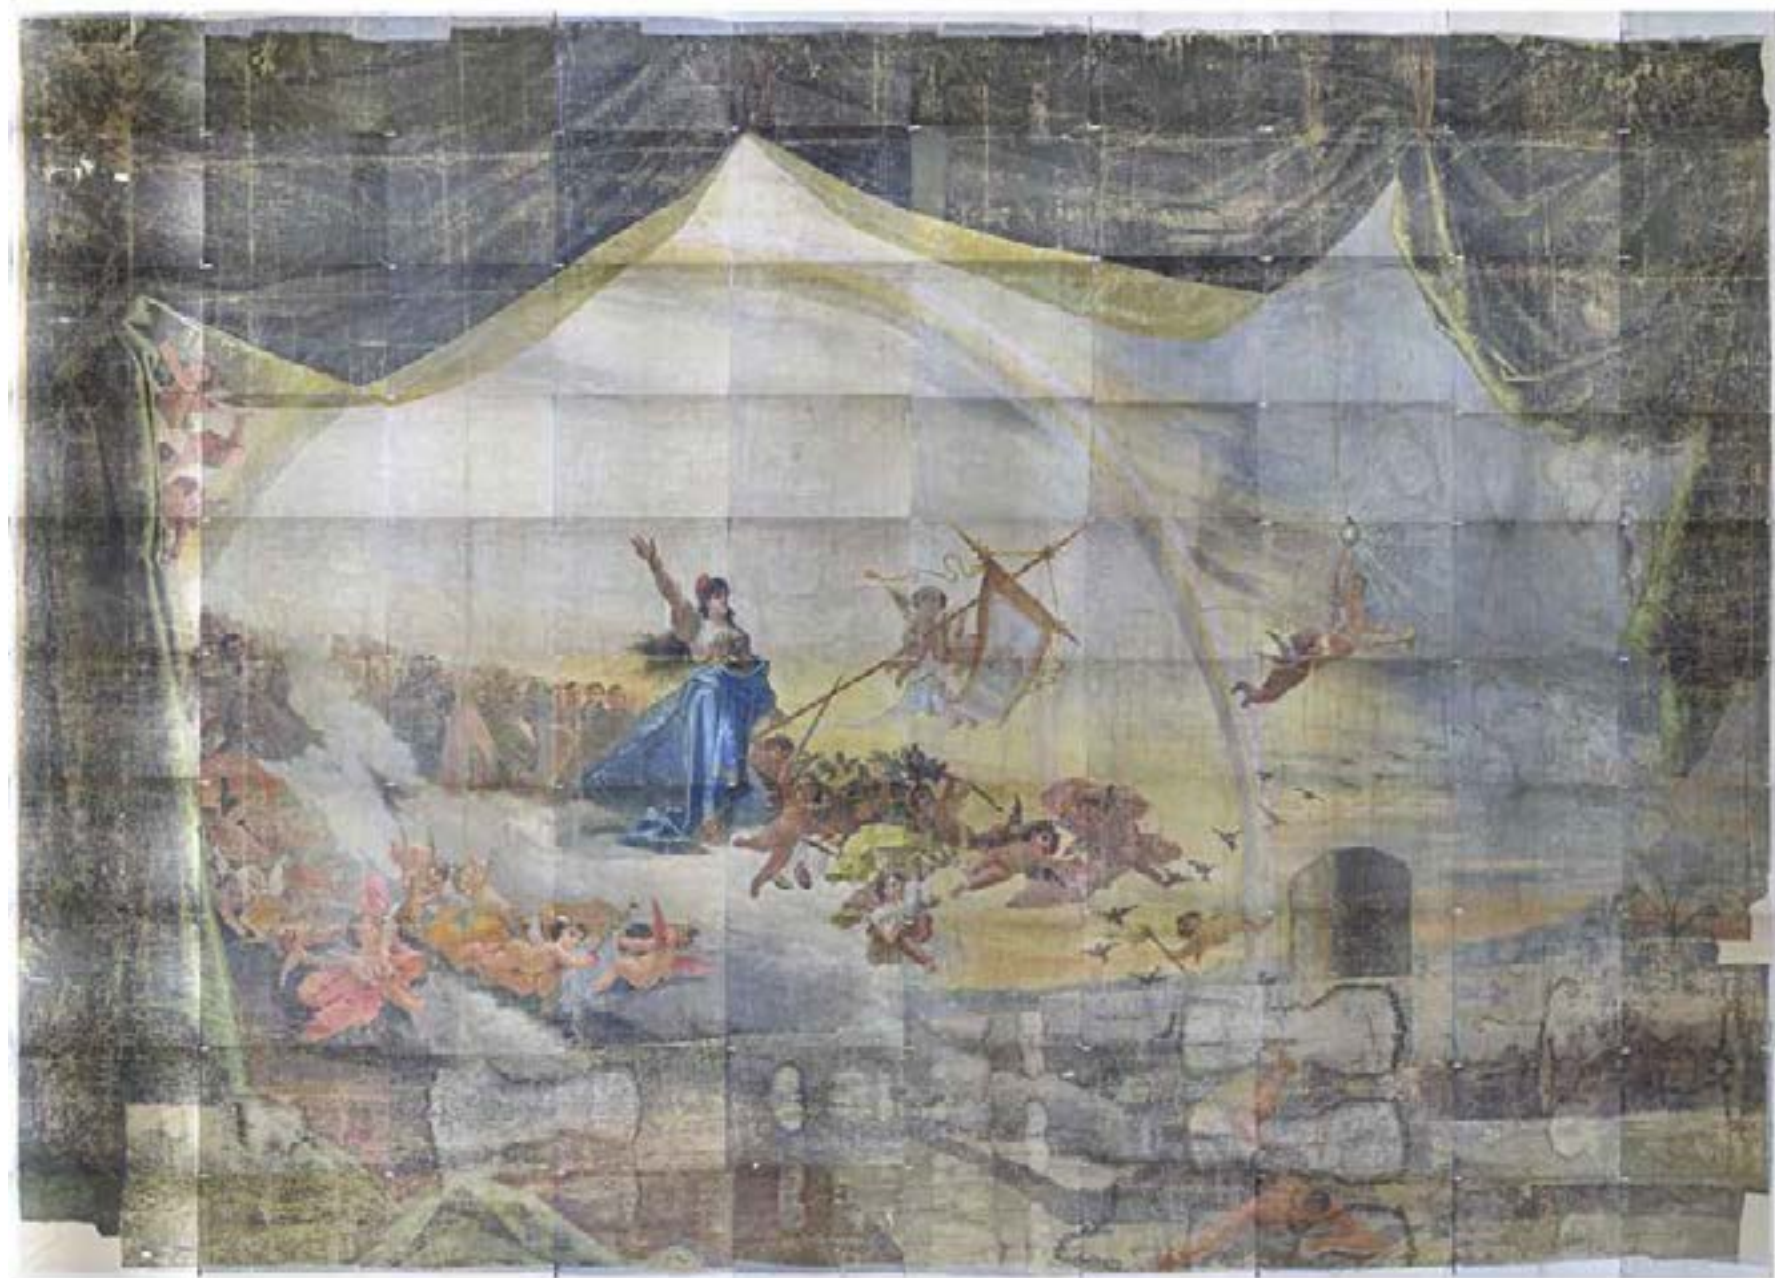
Fotomontaje del estado del telón antes de la intervención.

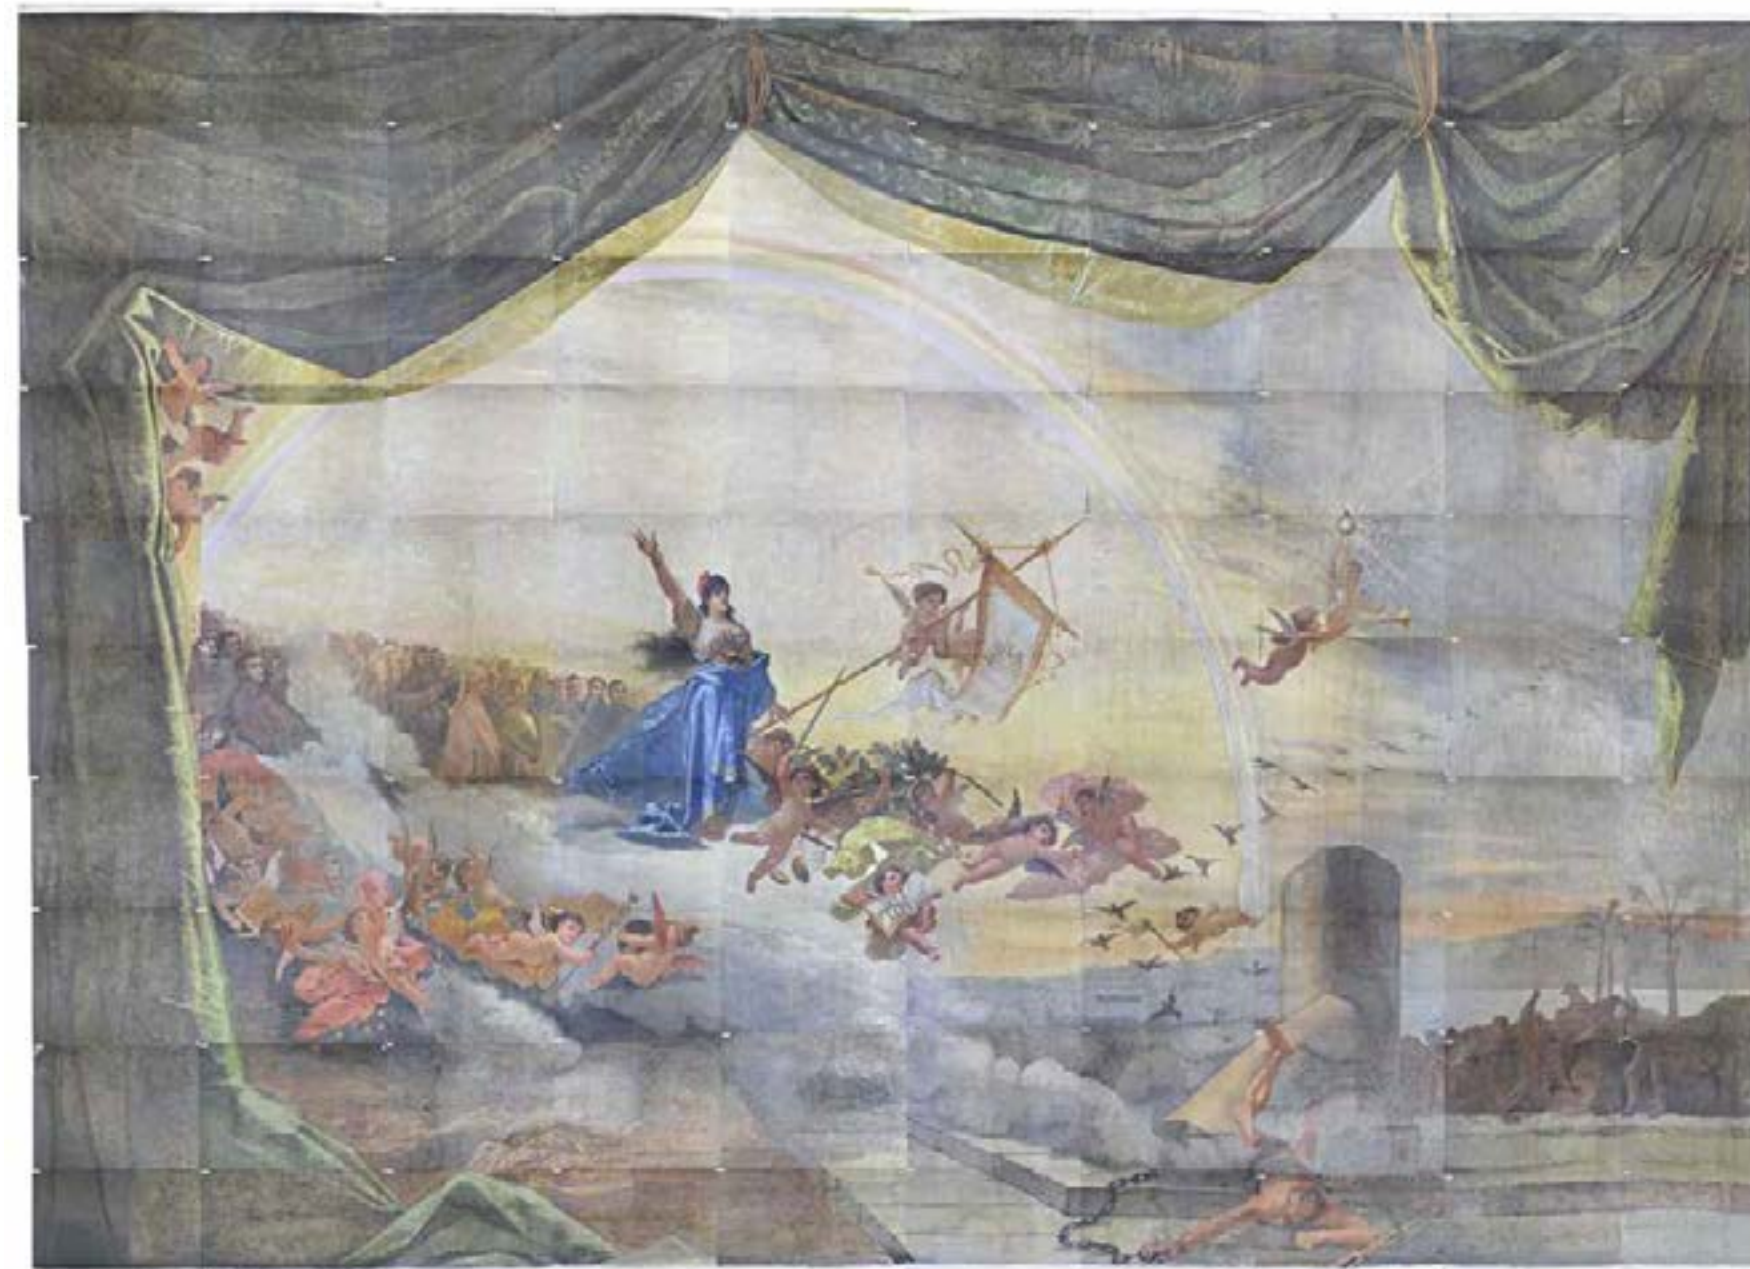
Fotomontaje del estado del telón después de la intervención.
