# Teatro del Libertador

General San Martín

*Puesta en valor y actualización tecnológica*

*Edición a cargo  
de Valeria Druetta y María Inés Sciolla*

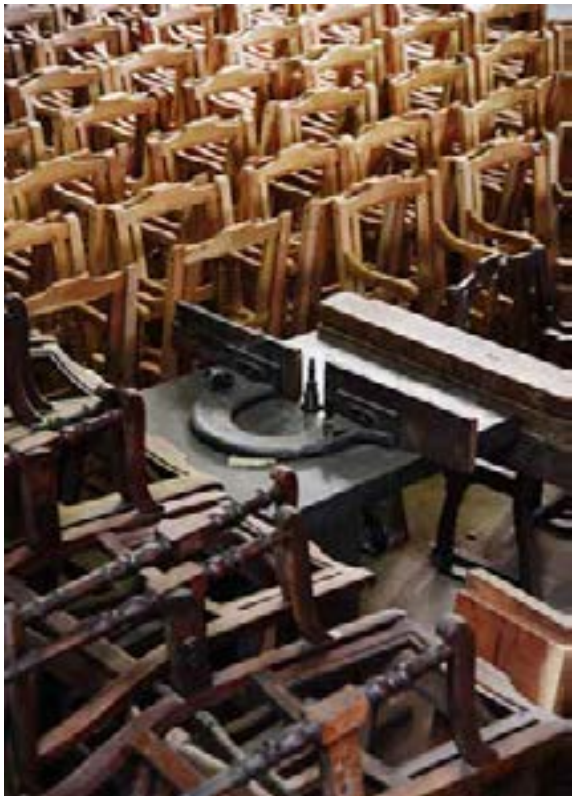
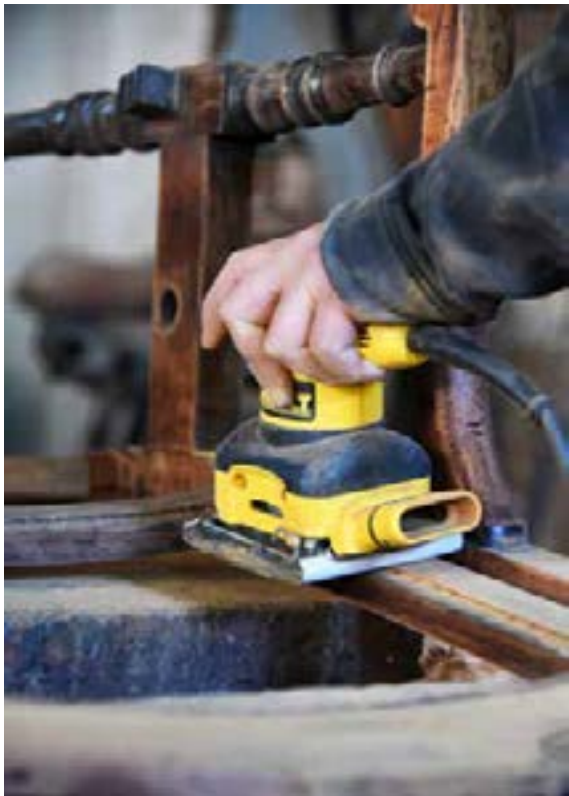
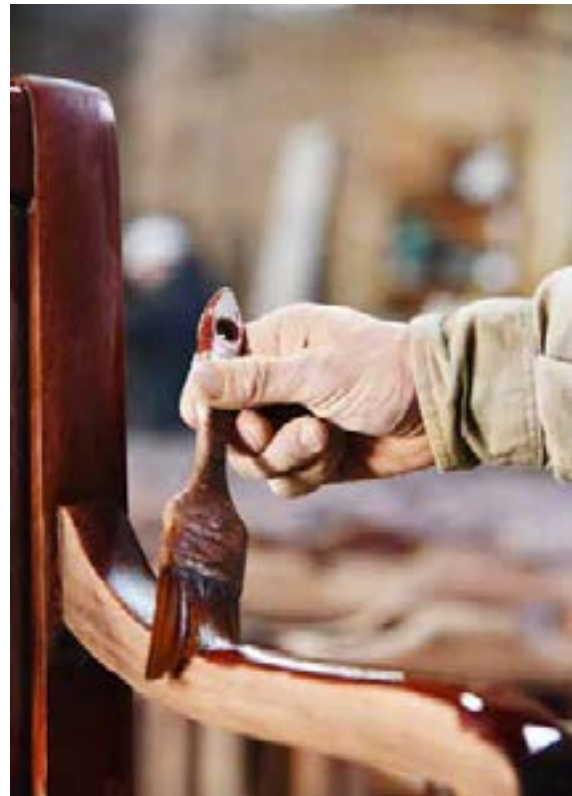
Izquierda: Sillas Thonet desarmadas y clasificadas en taller para ser restauradas. La imagen da cuenta de la envergadura del trabajo en la cantidad de sillas restauradas. Centro: Trabajo de lijado suave de las piezas de forma individual para retirar los recubrimientos. Derecha: Aplicación de barnices para protección y lustrado de las sillas luego de consolidar sus partes.

Página 226: Conjunto de sillas de Cazuela en el taller para ser restauradas. Se puede notar los diferentes materiales con que fueron reparadas a través del tiempo y los diferentes colores de terminación del lustrado.

puesta en valor incluyó, además, un mejoramiento que consistió en introducir un buje metálico en el pivote del asiento –el que permite que la butaca se repliegue sobre su propio respaldo–. De esta forma trabaja metal con metal y se evita el desgaste y los ruidos derivados del roce de la madera.

En el caso de las butacas de Cazuela, se llevó a cabo un minucioso trabajo de puesta en valor sobre un total de quinientas sillas Thonet legítimas, de origen austríaco. Estas fueron, quizá, las piezas más curiosas, ya que van dispuestas unidas por debajo con una barra curva de madera que las agrupa de tres, cuatro, cinco y seis sillas, ensambladas, a su vez, por un buje metálico que es el que hace el trabajo. Cada tramo de esas curvas es específica y se ajusta a la curvatura que ofrece esta área del Teatro, conformando una verdadera obra de ingeniería de la cual, quizá, no haya registro alguno en el país.

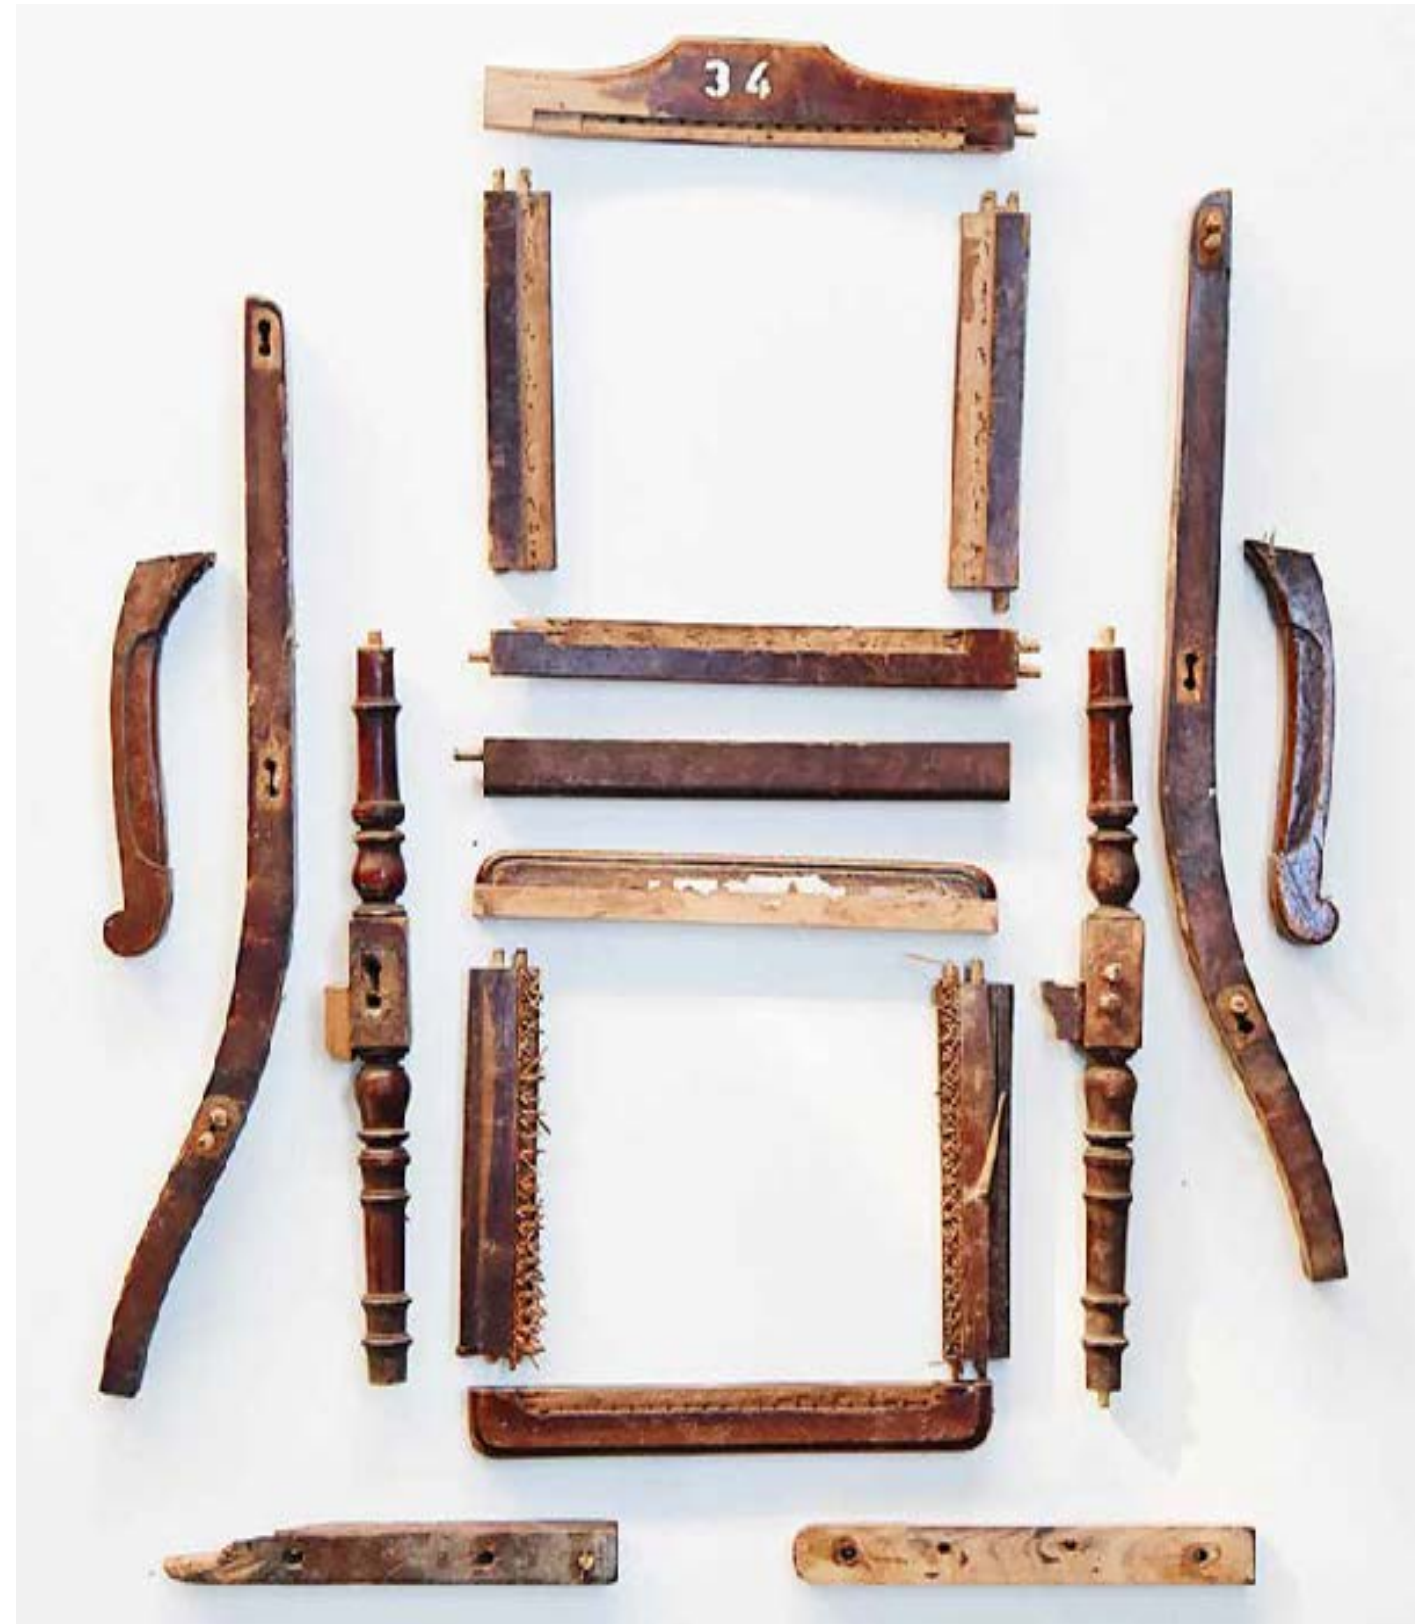
Despiece completo de una de las sillas de Tertulia.

Secuencia de trabajos de restauración de sillas de Tertulia. Luego de desarmar y restauración de las partes, las piezas individuales se vuelven a ensamblar y encolar. Los tapizados también fueron repuestos por piezas de terciopelo con hilado ignífugo que completa el proceso.

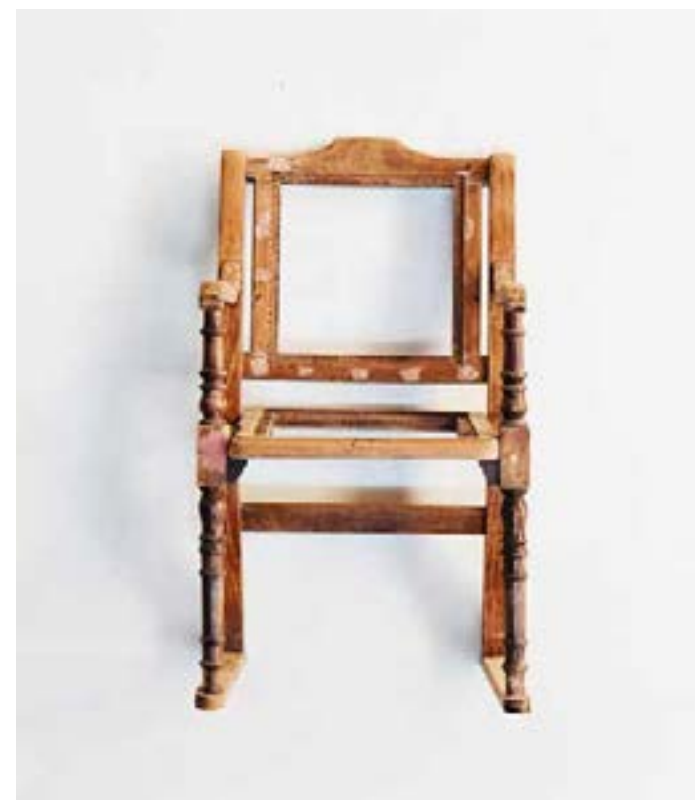
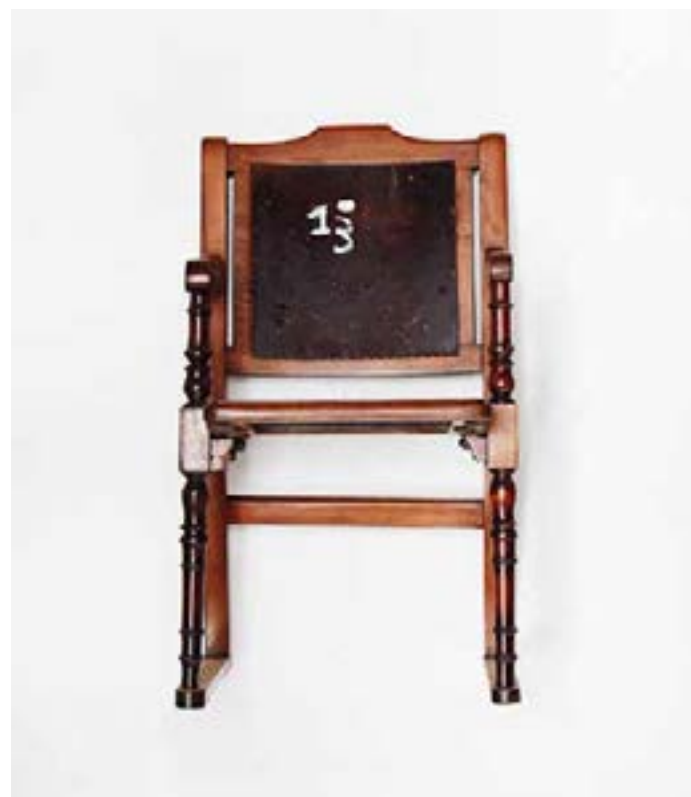
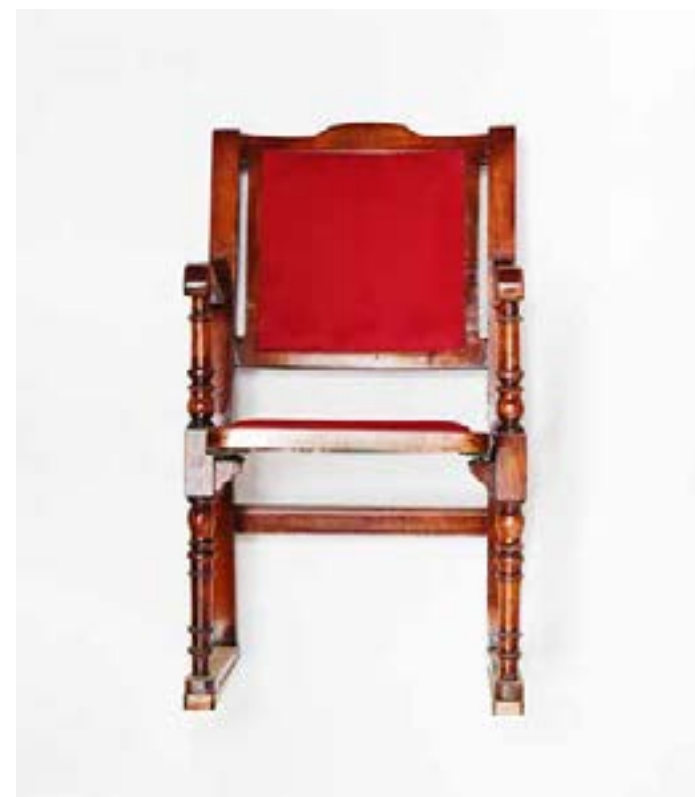
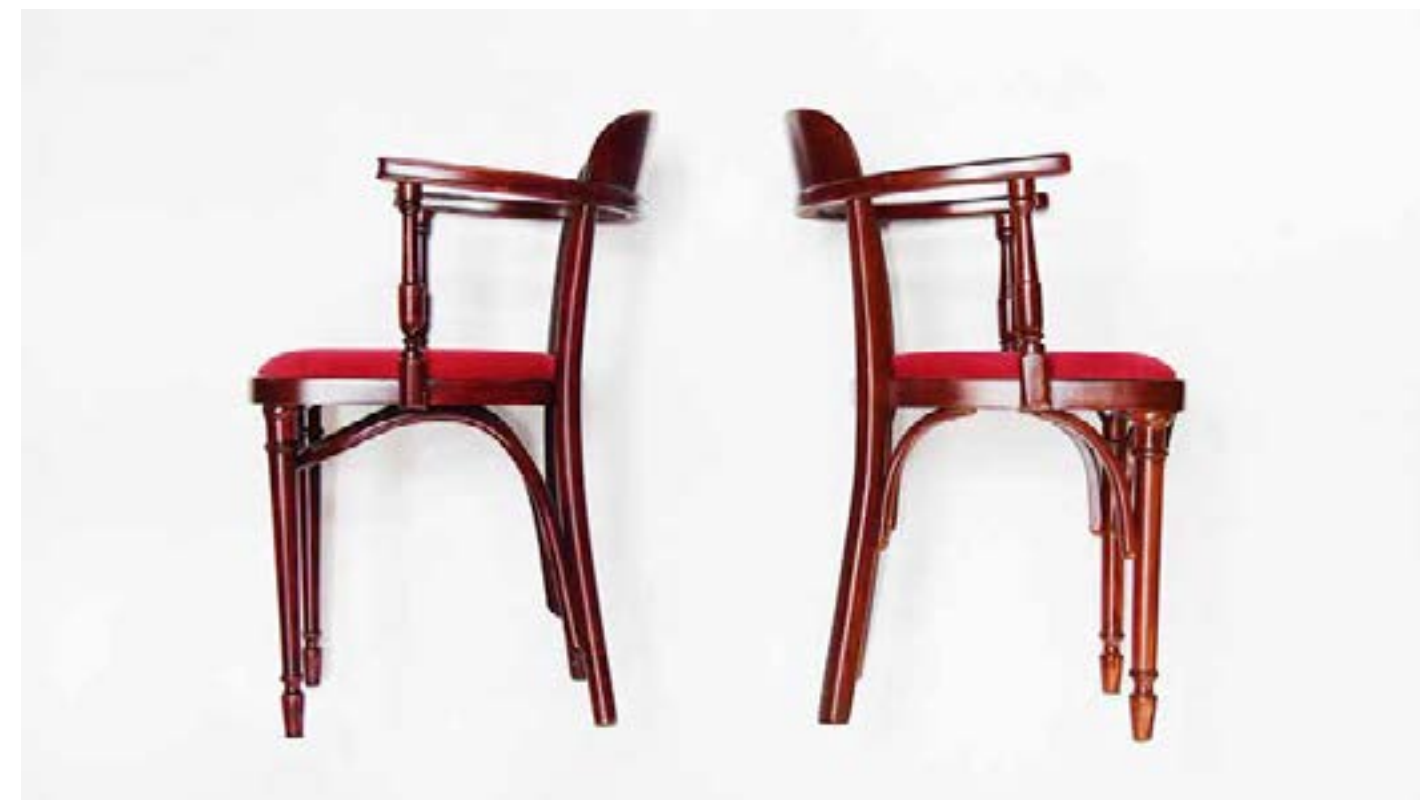
Arriba: dos modelos de sillas Thonet pertenecientes a los Palcos.  
Abajo: la imagen muestra las sillas de Cazuela antes del inicio de los trabajos en la etapa de clasificación y diagnóstico.

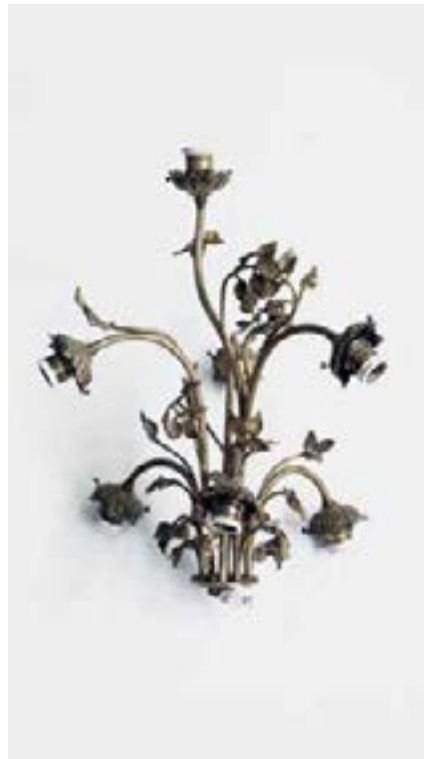
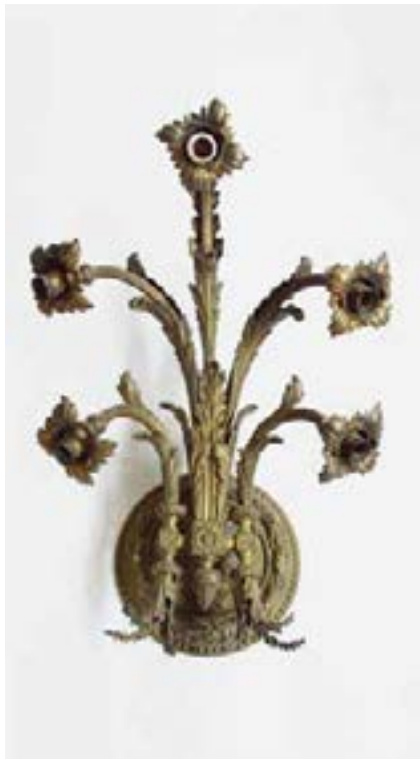
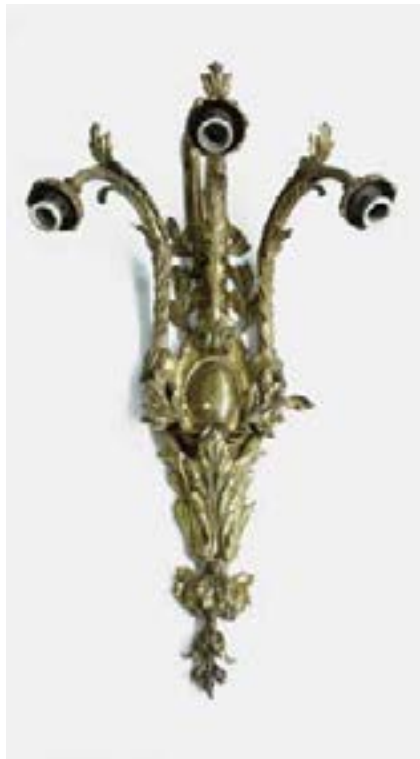
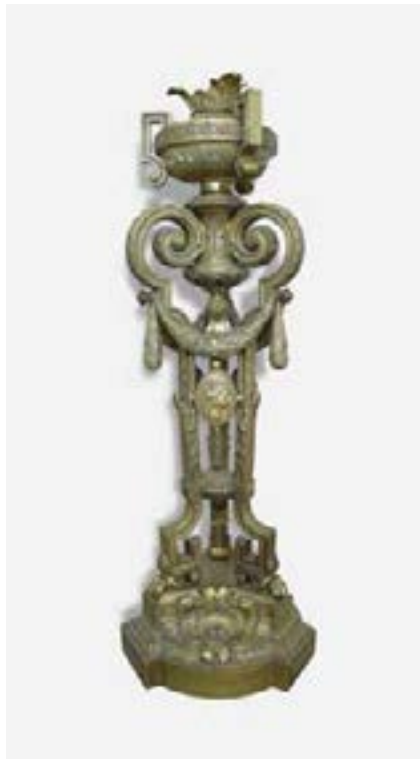
Sucesión de imágenes de luminarias con diseños diferentes. A la totalidad de ellas se les realizó la renovación de los cables y las luminarias por las de tipo Led.

El trabajo se completó con el recambio de toda la parte eléctrica de los artefactos. Se cambiaron los cables por otros normados e ignífugos, y se reemplazaron las luminarias por las de tipo Led. Finalmente, se realizó el montaje del conjunto de las luminarias y se procedió a elaborar un manual de uso y conservación destinado a garantizar una mejor preservación de cada unidad.

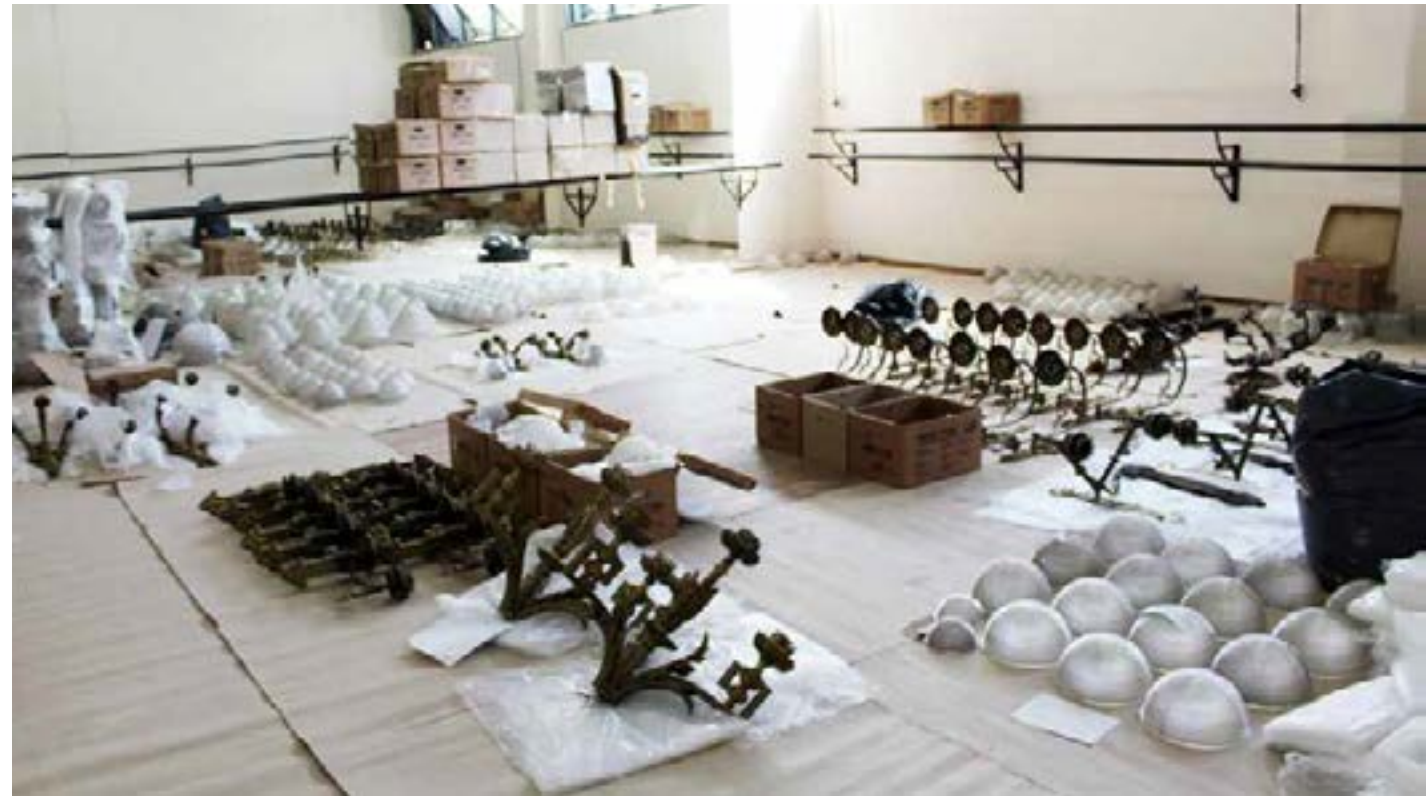
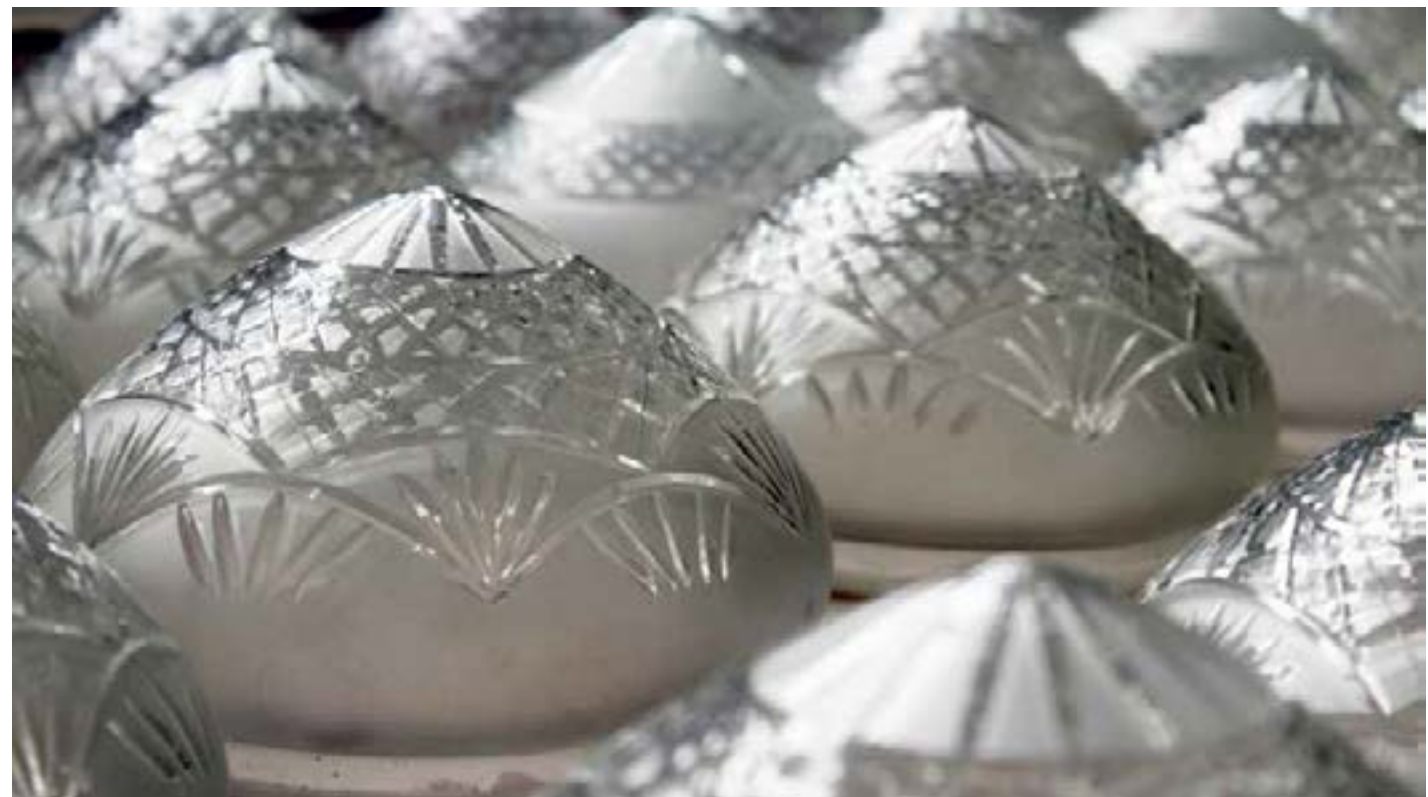
Arriba: Puede apreciarse el espacio de trabajo donde se organizó la clasificación y posterior trabajo de reparación y ajuste de cada pieza. Abajo: Detalle de los plafones con proceso terminado

En el caso de las seis lámparas ubicadas sobre el cielorraso central de la Sala Mayor, realizadas totalmente en chapa esmaltada, fueron limpiadas, consolidadas y reparadas por un especialista en bronce. Además, como se habían perdido dos de las cuatro esferas de vidrio que la componen, se repusieron en su totalidad por un material más resistente y más liviano que el original. Las piezas de reposición fueron fabricadas por el equipo en los talleres familiares Estudio Arte Fontana en la ciudad de Buenos Aires, tomando como base los moldes que realizados *in situ* y utilizando una aleación de tipo estándar. Este procedimiento no es menor, ya que la bronceería artística debe ser muy precisa en lo referente a superficie e impurezas: cuanto más puro es el bronce, más alto es su punto de fundición, mejor copia el molde y mejor será el acabado.

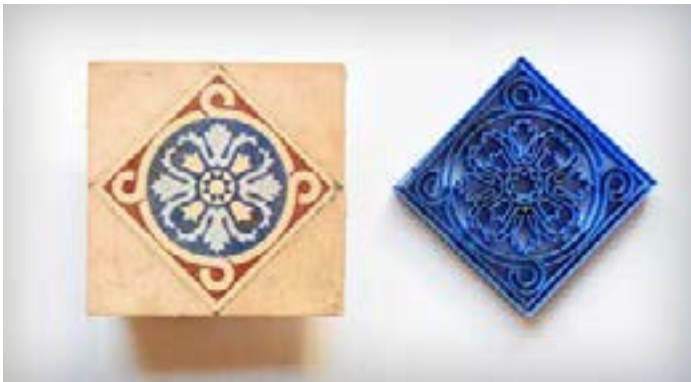
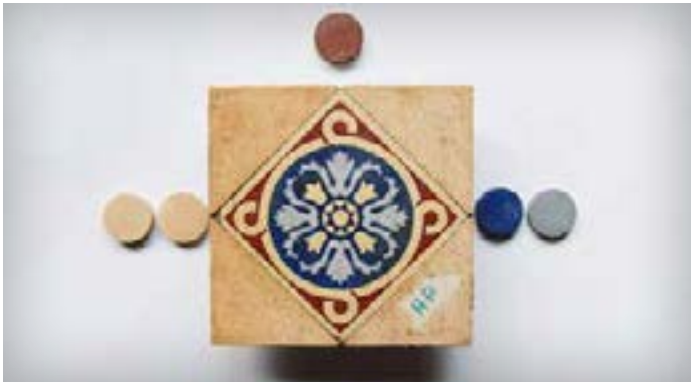
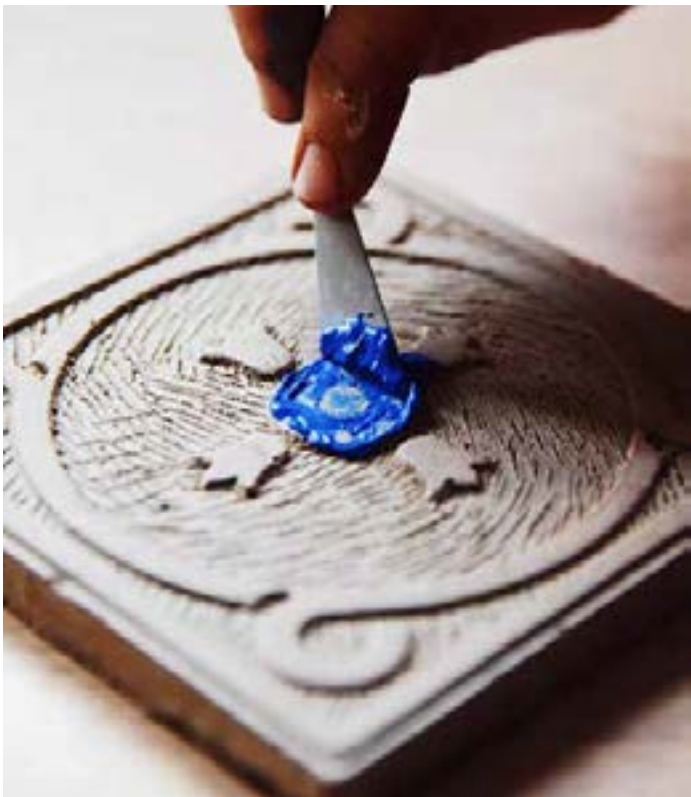
Arriba: Pieza resultante de la investigación del acople de pastas de diferentes colores con trepas de impresión 3D y sellos de goma. Centro: Modelo original y pruebas de pasta y pigmentos para el prototipo. Abajo: Detalle del trabajo de preparación de los moldes para el prensado hidráulico a diferentes toneladas según el caso.

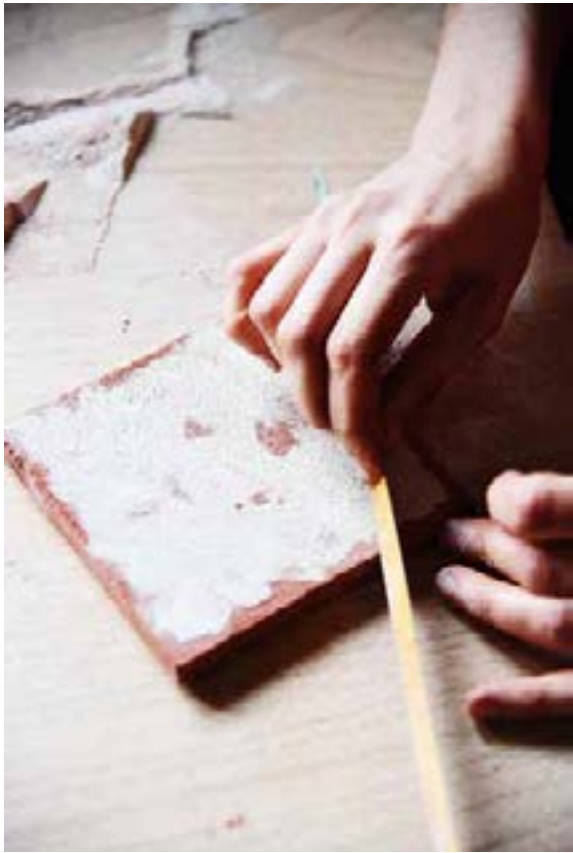
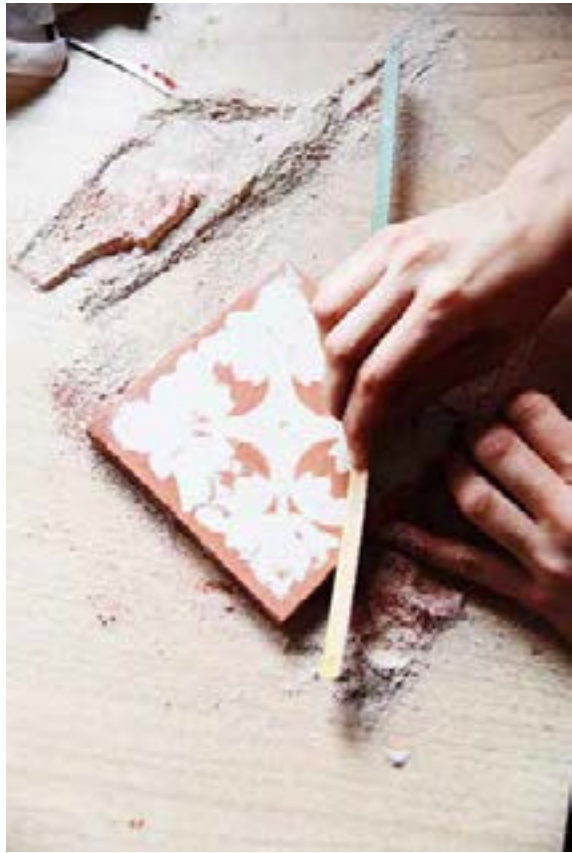
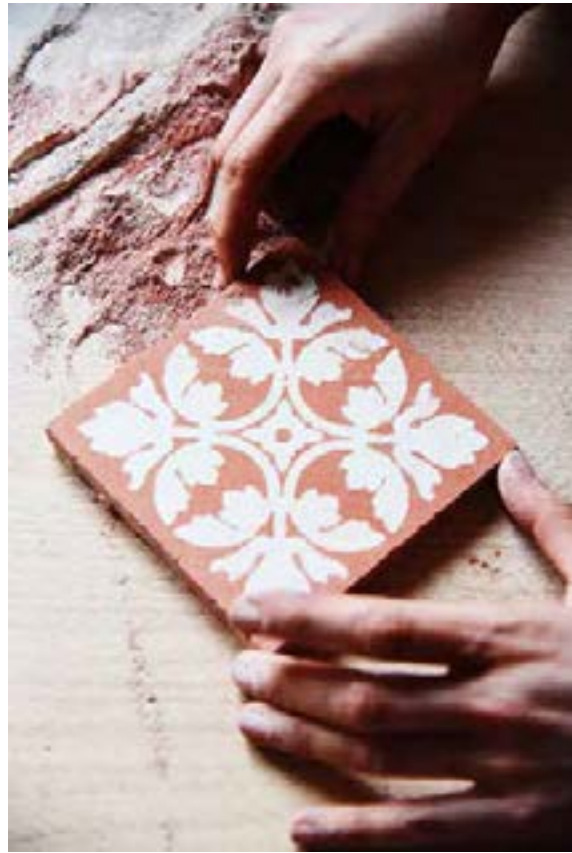
Imágenes que muestran el proceso de secado, lijado de la terminación superficial de cada pieza de forma manual para obtener su tamaño y terminación óptima.

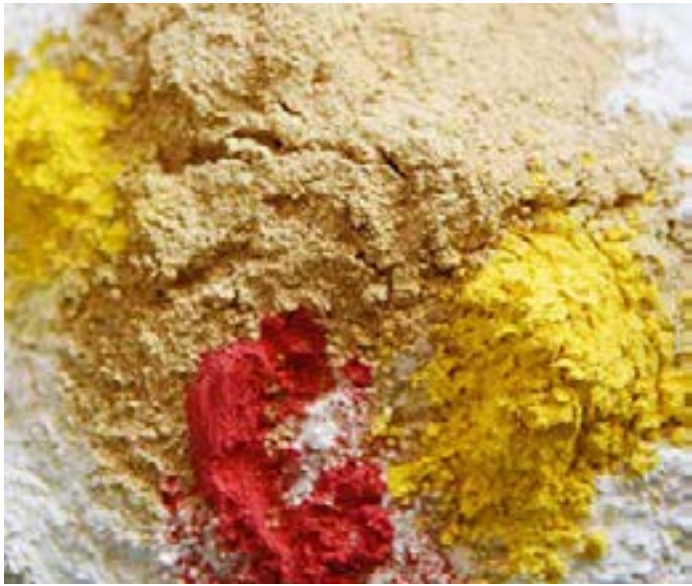
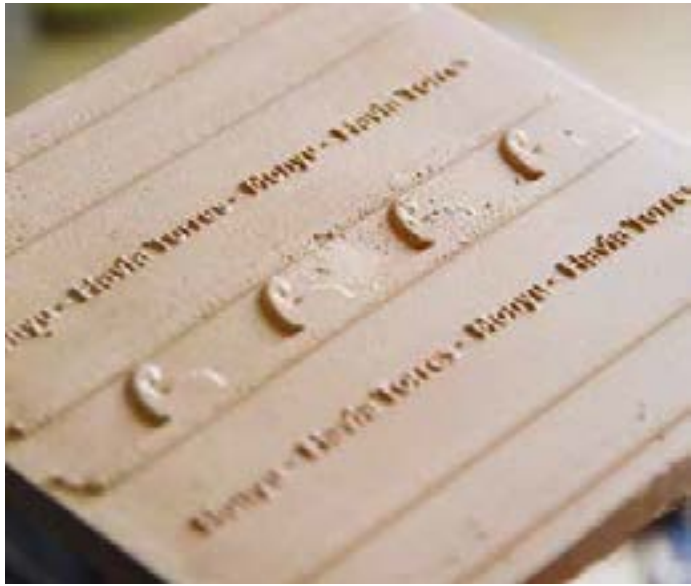
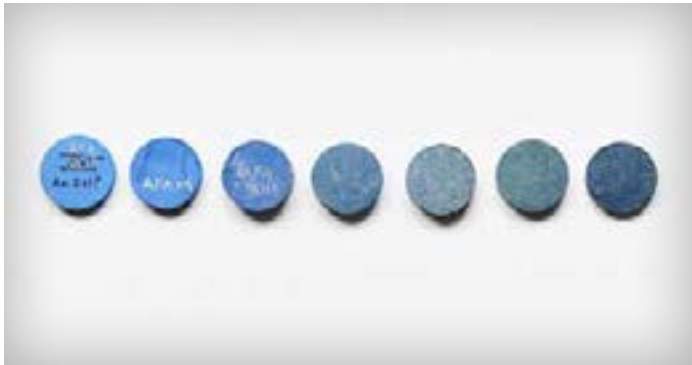
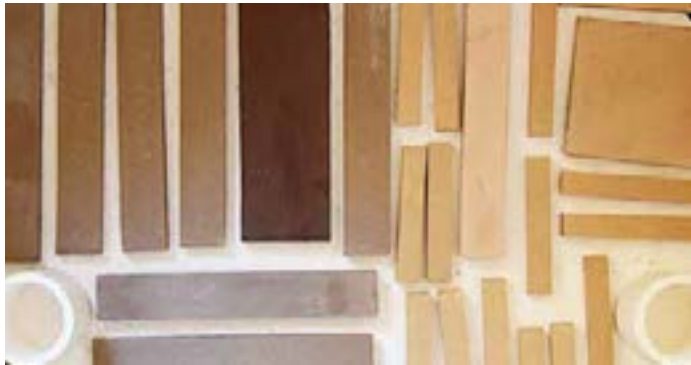
Arriba, izquierda: Para lograr los colores se utilizaron pigmentos cerámicos puros y óxidos de metales.  
Derecha: Parte posterior de las piezas identificadas con los nombres de las realizadoras que permitan su fácil identificación en futuras intervenciones.  
Abajo: Pastas de prueba de dos de los trece tonos de la paleta de colores a utilizar. Para lograr los colores definitivos se formularon más de ciento setenta recetas.

las técnicas, procesos y materiales mencionados, se obtuvieron piezas equivalentes a las originales, cuya fabricación ha sido atribuida a la reconocida firma inglesa Campbell Brick & Tile Company, de las manufacturas de Stoke-on-Trent en Staffordshire, según se observó grabado en el reverso.

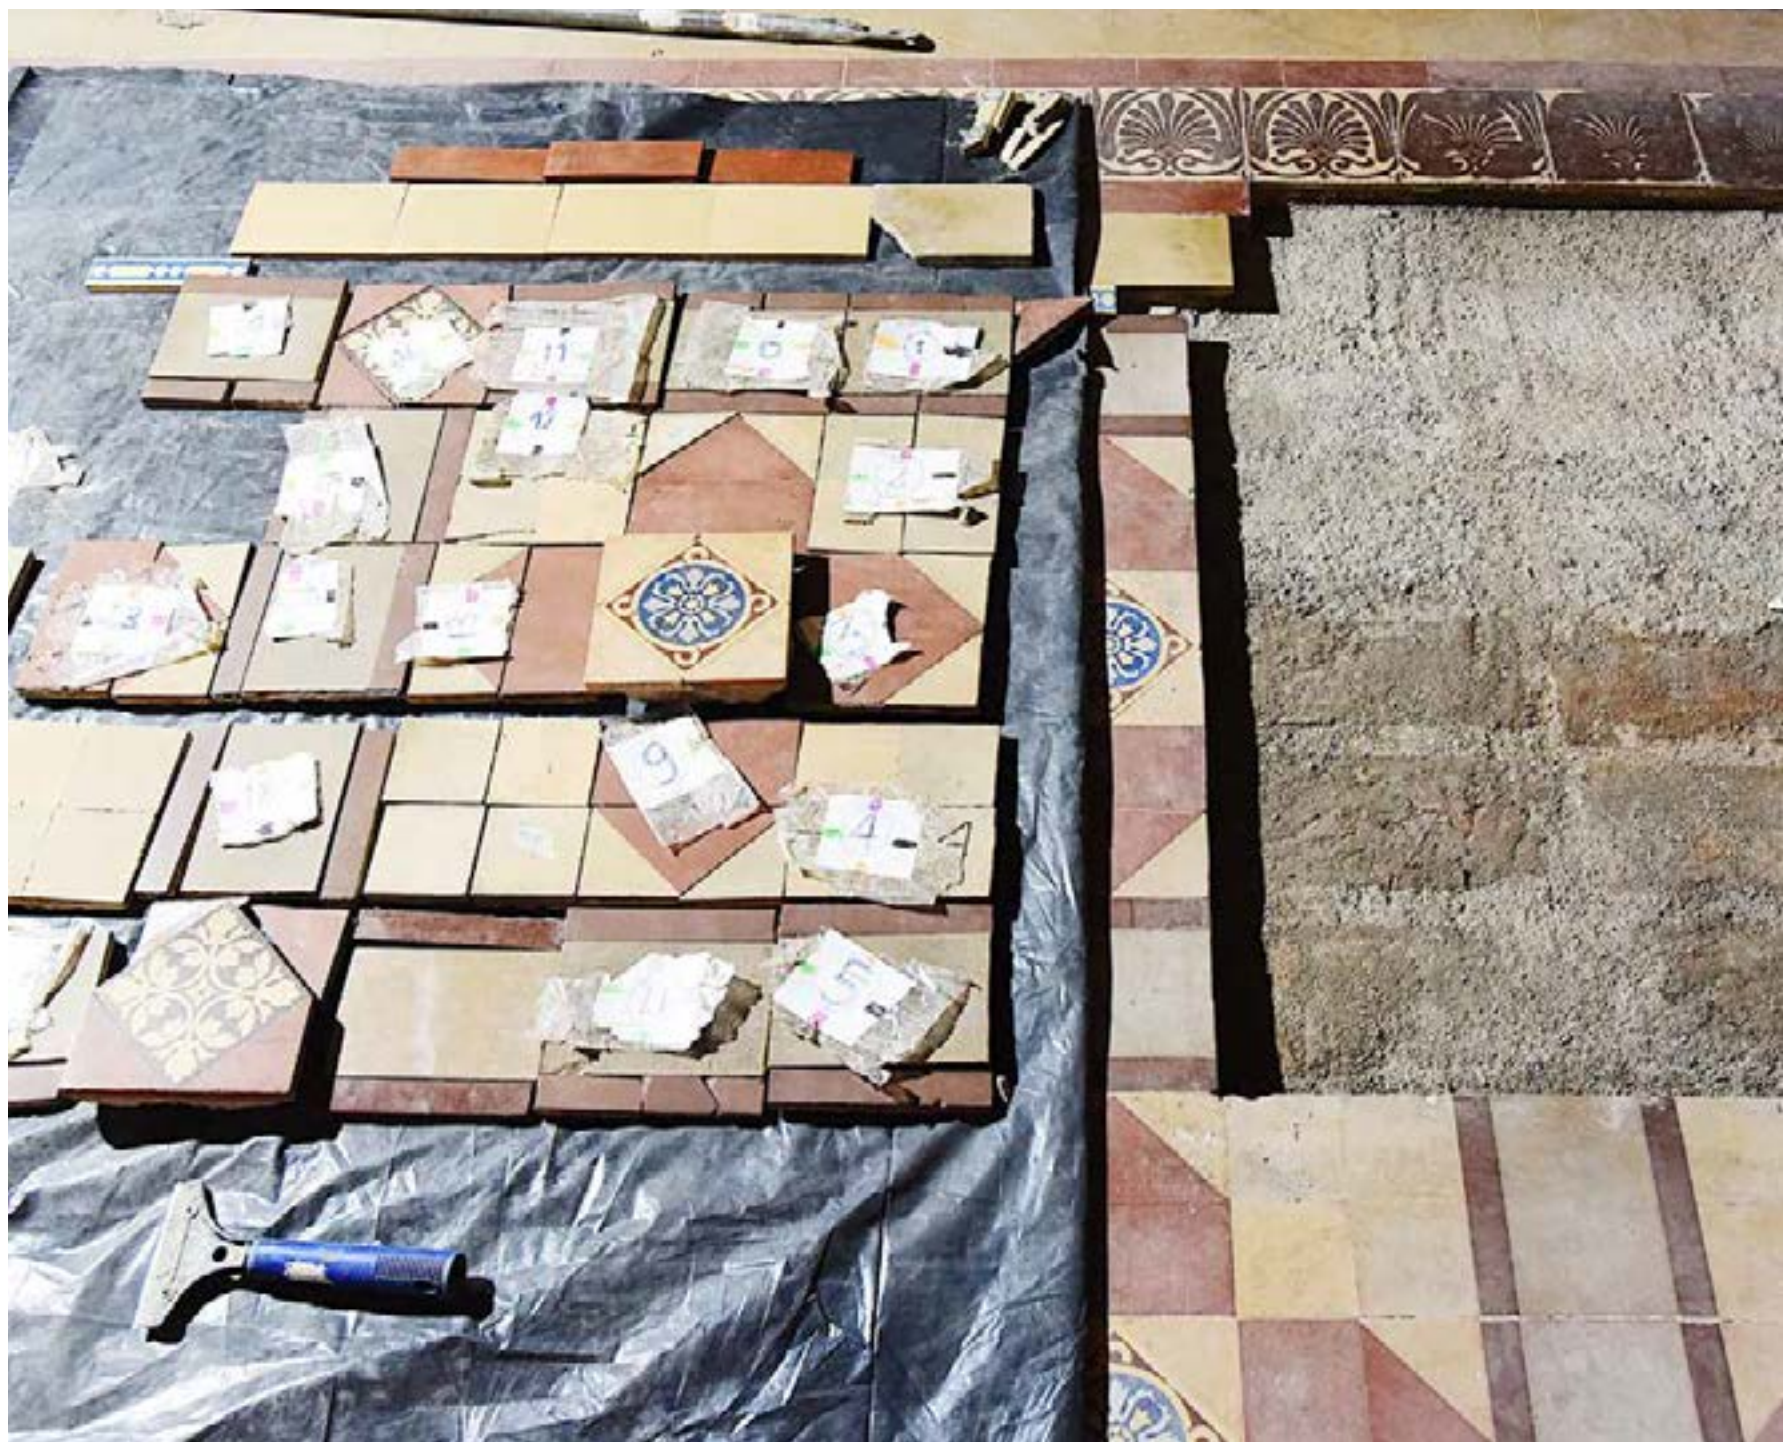
Reposición y reemplazo de cuatrocientas veintinueve piezas cerámicas en el piso del vestíbulo. Las piezas son del tipo gres1 o pasta coloreada sin esmalte.

Apenas se atraviesa la puerta principal de acceso al Teatro, se encuentra el Vestíbulo principal que presenta un piso de teselas de gres cerámico donde pueden advertirse varias capas de cera, mal mantenimiento, faltantes y juntas deterioradas.

En este caso, la recuperación consistió en realizar el desincrustado de las piezas a reponer a mano –utilizando cepillos y un torno muy suave en casos excepcionales–. Además, se removieron por completo, aplicando acetato de tilo, las capas de cera que cubrían el conjunto en su totalidad. Luego se catalogaron las piezas, se encargaron las réplicas al equipo de ceramistas y se comenzaron a desarrollar los distintos tonos de pastina aditivada que se usaron en el proceso de recolocación del piso completo. Por último, se realizó un acabado tradicional, con cera en pasta.

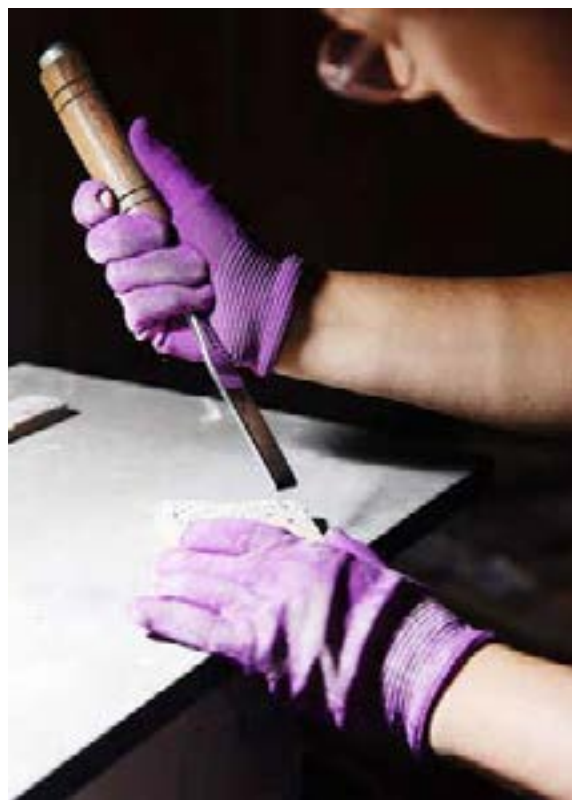
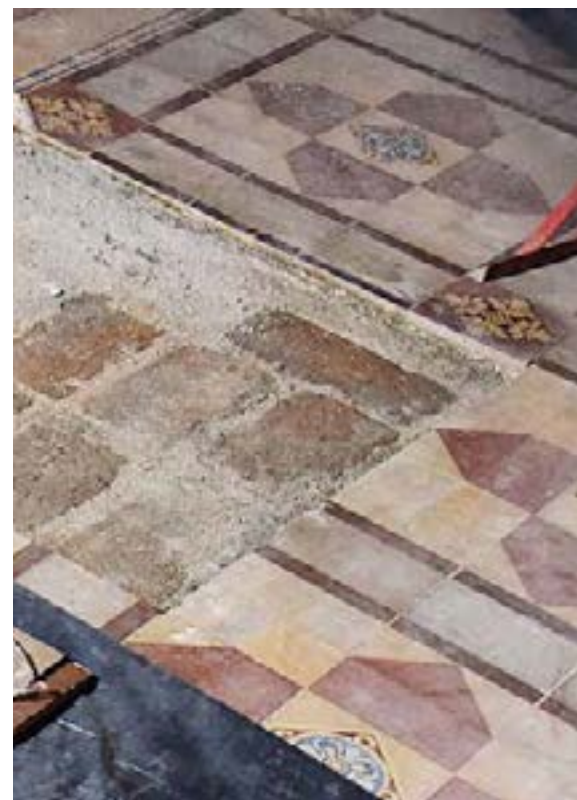
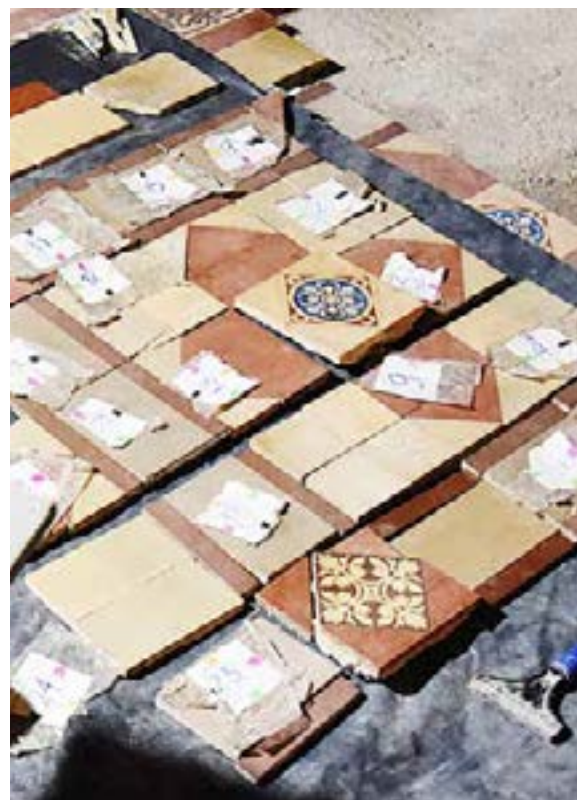
Las piezas de reposición fueron colocadas de forma manual. En primera instancia se debió remover el paño original para colocar las piezas nuevas dentro del diseño del módulo. Al final se colocaron de a una las piezas rearmando el paño.

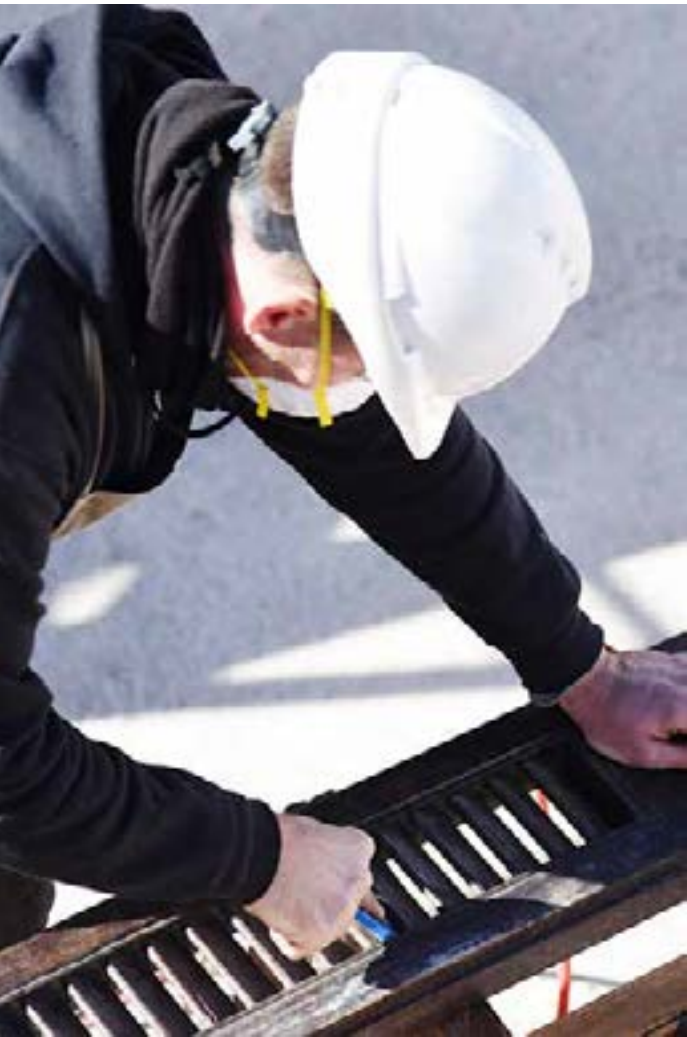
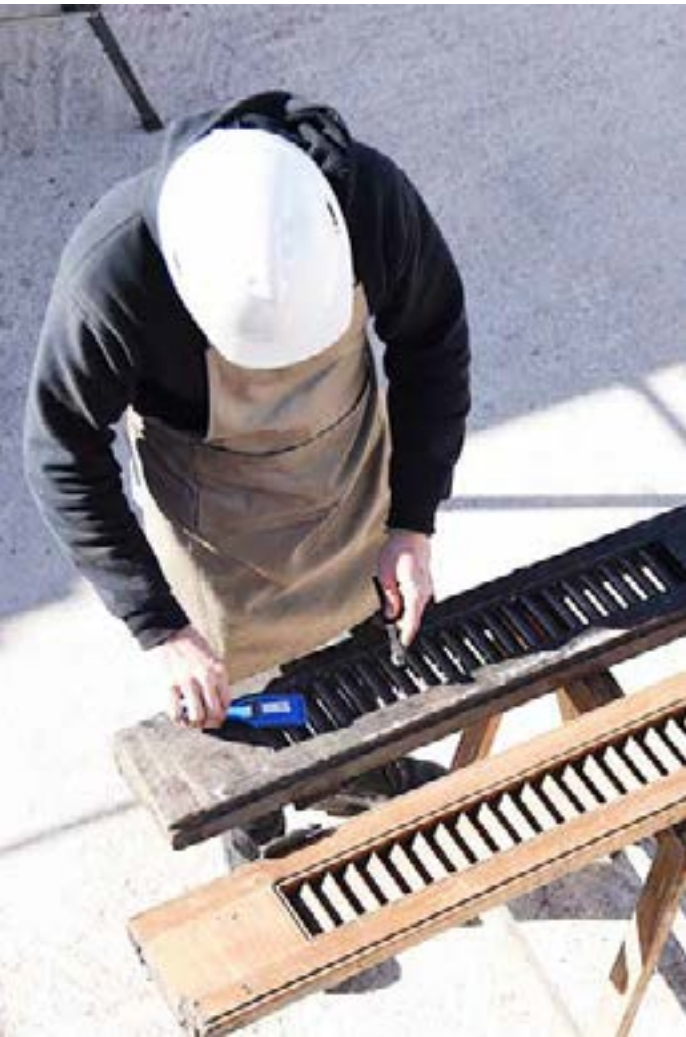
Las imágenes muestran el trabajo de remoción de las capas de pintura realizado de forma manual en cada una de las hojas. Los trabajos se llevaron adelante *in situ*, utilizando las áreas de la terraza sobre el frente del edificio.

El proceso de restauración comenzó con el decapado completo de las piezas, manualmente e *in situ*, sin utilización de maquinarias, valiéndose solamente de formón y calor, y en algunas partes, vidrio. Luego, se pasó alcohol, thinner y calor. Al finalizar este proceso, aparecieron las planchas de bronce donde, en número romanos, estaba marcada la ubicación de cada una de las puertas. Tras este procedimiento, las aberturas fueron expuestas a la humedad ambiente, y bañadas en aceite de lino, de modo de nutrir y revivir la madera. Luego, se quitó esa primera capa de lino y los restos de aserrín, se lijaron con una lija fina y se aplicó un fondo blanco para madera

Como se trata de aberturas de cedro y quebracho originales, ubicadas en balcones y expuestas, por tanto, a factores climáticos que fueron erosionándolas con el paso del tiempo, se tomó la decisión, en esta oportunidad, de dotarlas de un material que les otorgue durabilidad. Por tal motivo, se decidió aplicar pintura sintética –acabado satinado en interior, y brillante en el exterior–. Para los postigones exteriores se usó color naturaleza real de Alba (verde) y, en la cara exterior de las hojas vidriadas del interior, tronco de sándalo (marrón). A su vez, cada cara interna de las hojas vidriadas coincide en color con el tono de la sala o el pasillo donde se encuentra ubicada, lo que da, en total, doce colores diferentes. La aplicación del material se realizó con soplete en el exterior y en los postigones; y con pincel y rodillo de tela, en las aberturas interiores,
