# Teatro del Libertador

General San Martín

*Puesta en valor y actualización tecnológica*

*Edición a cargo  
de Valeria Druetta y María Inés Sciolla*

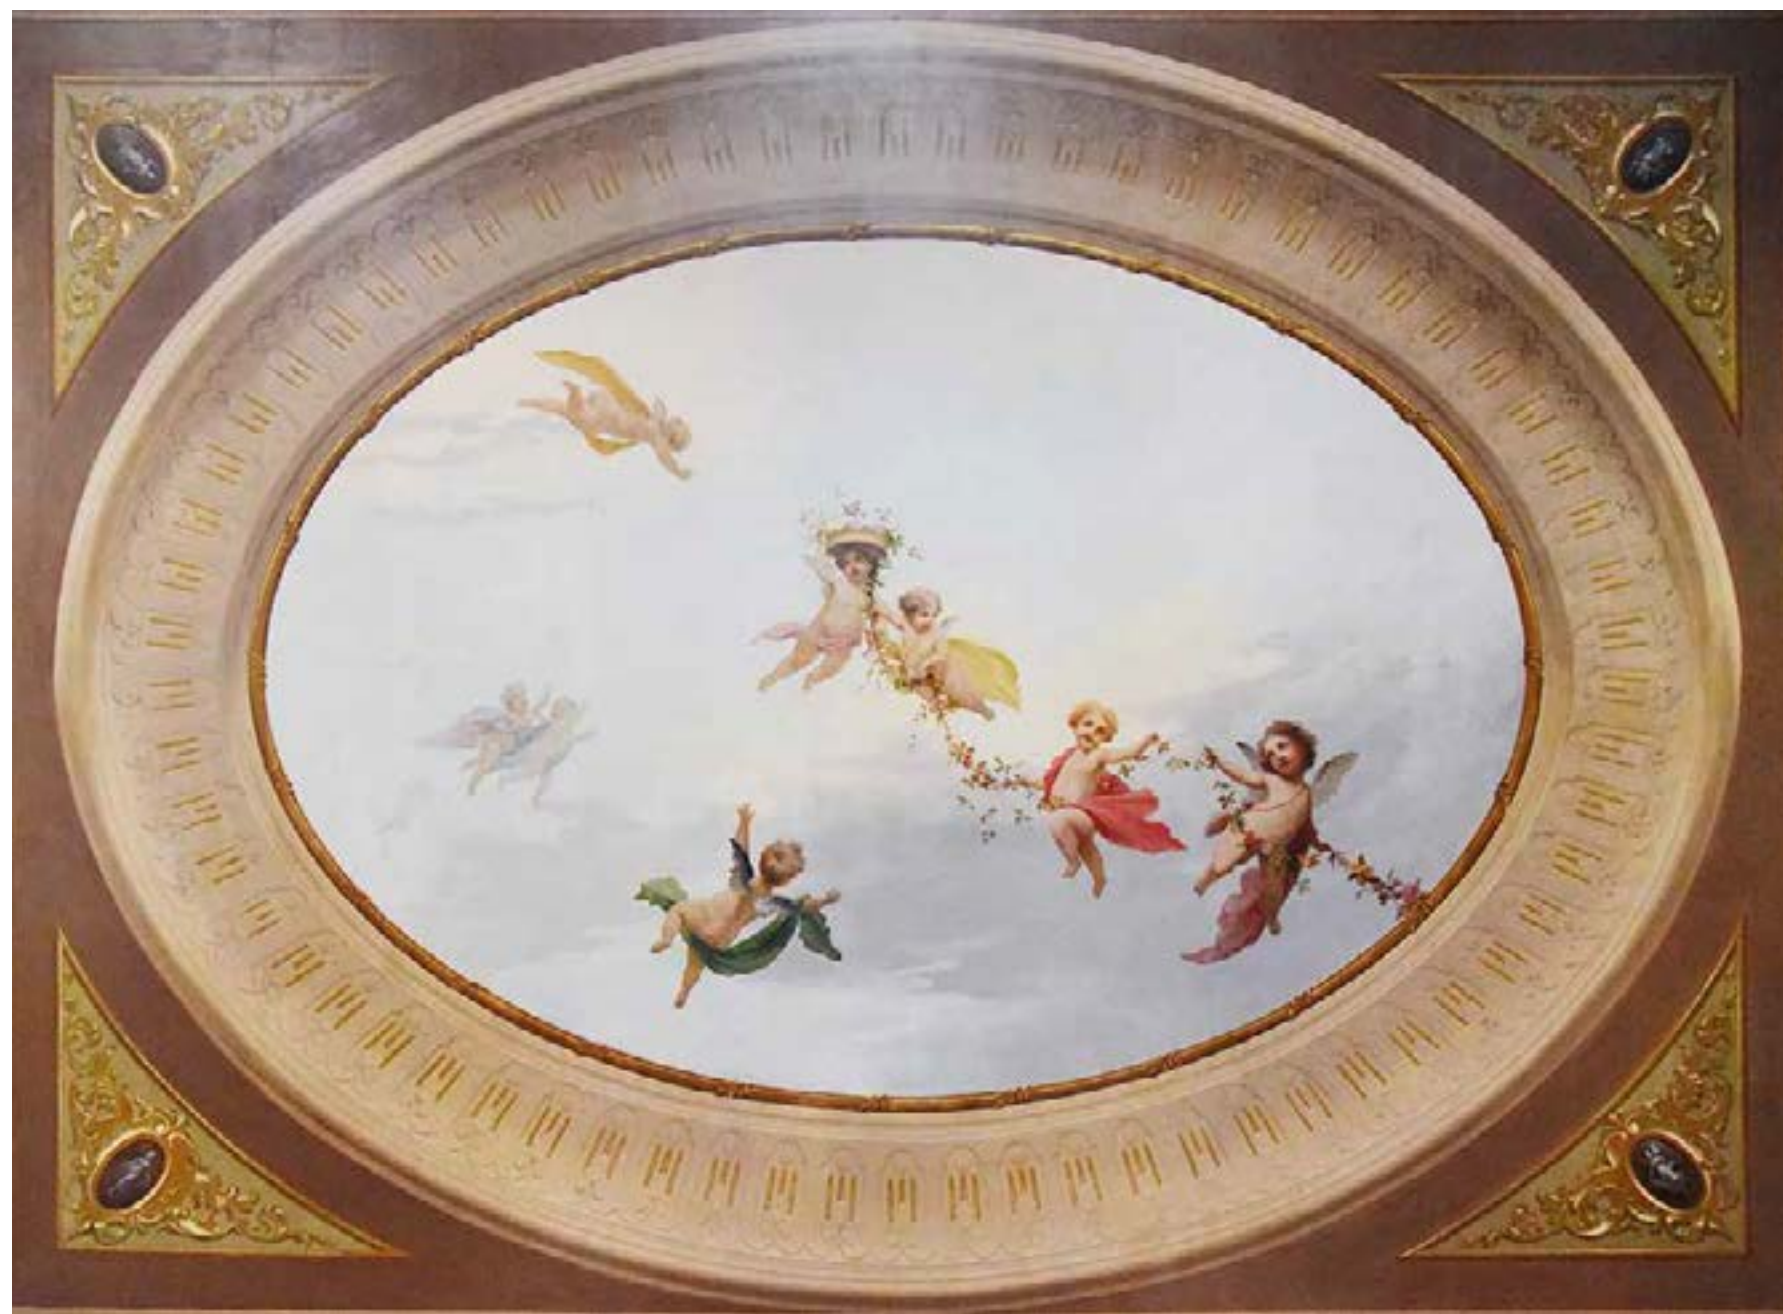
Gran óculo central del cielorraso del Vestíbulo (n.º local 0-07).

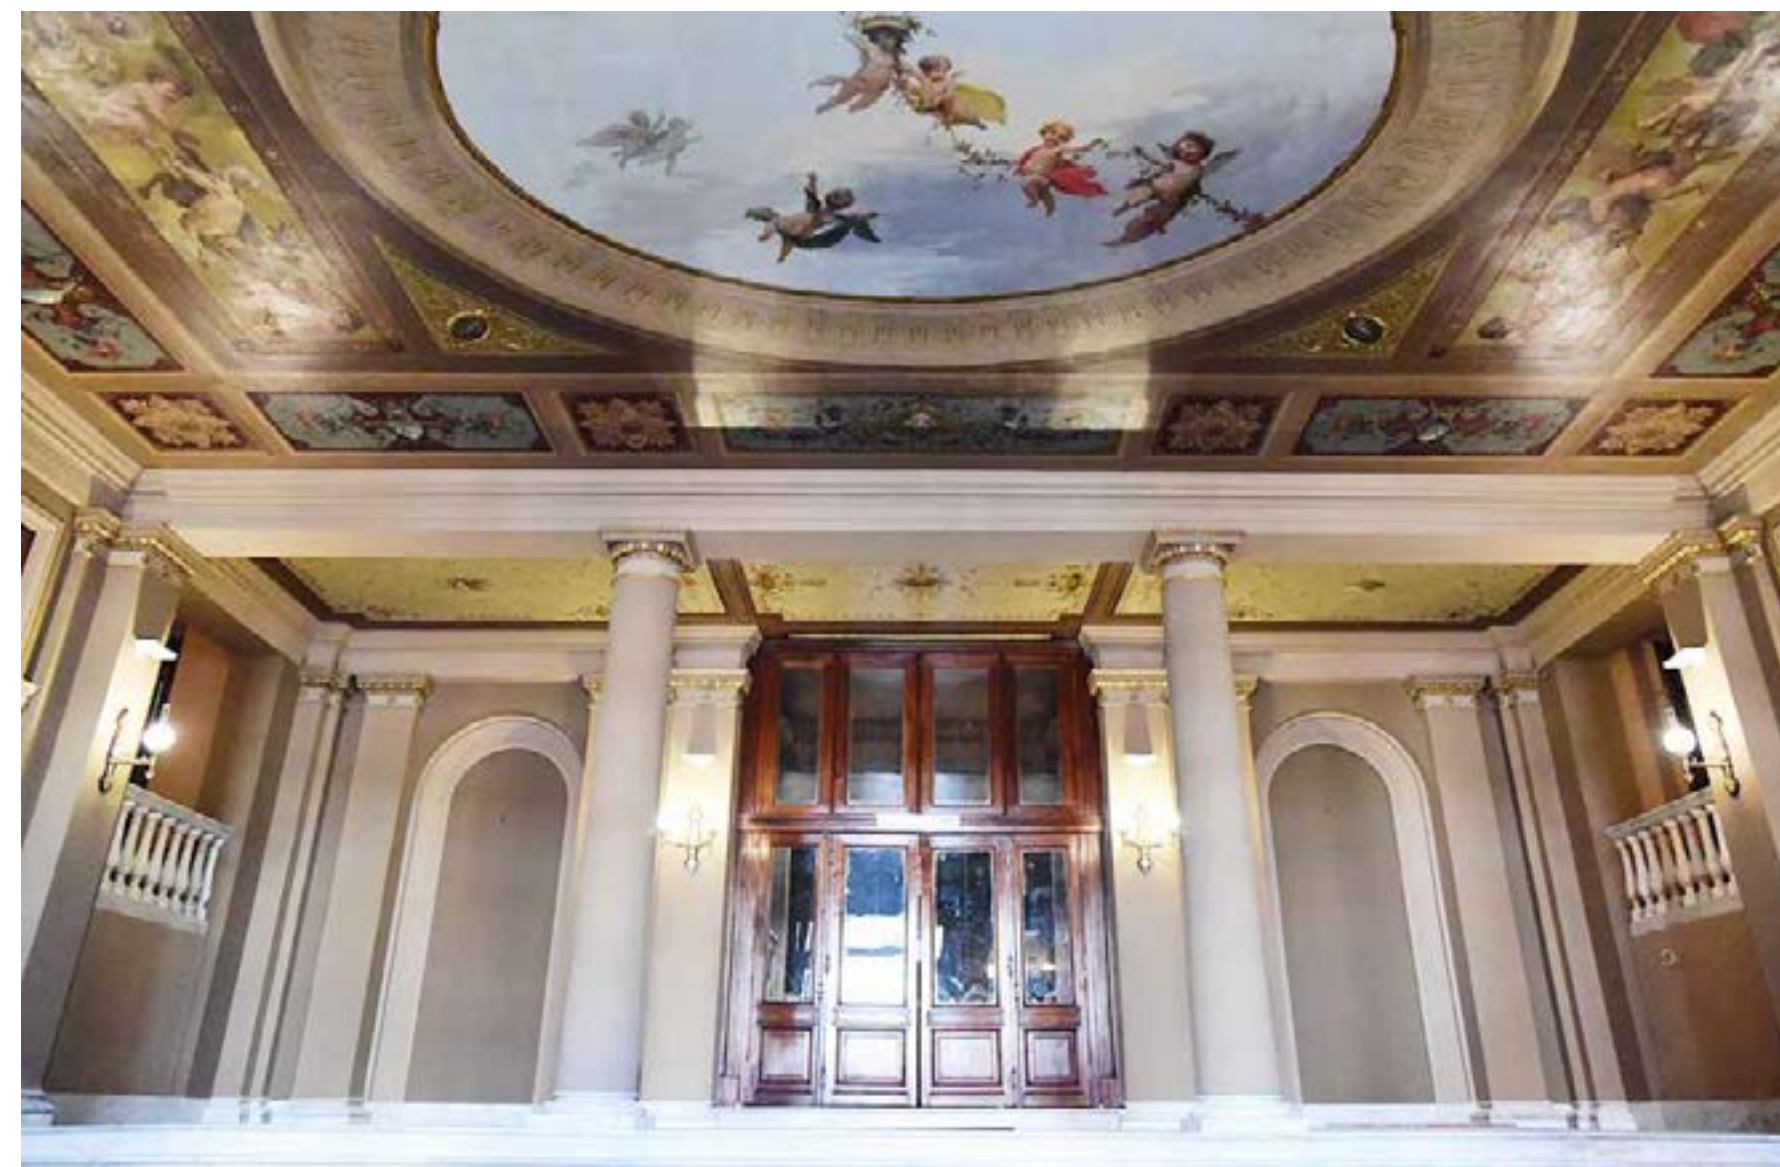
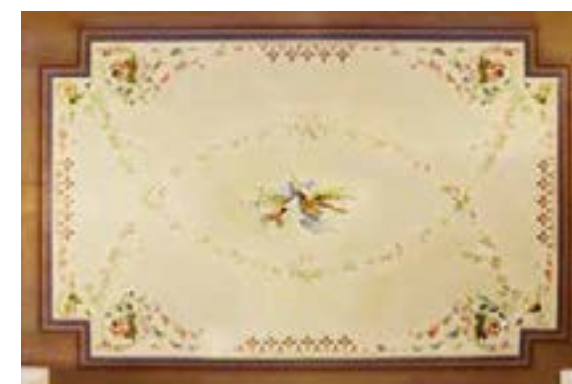
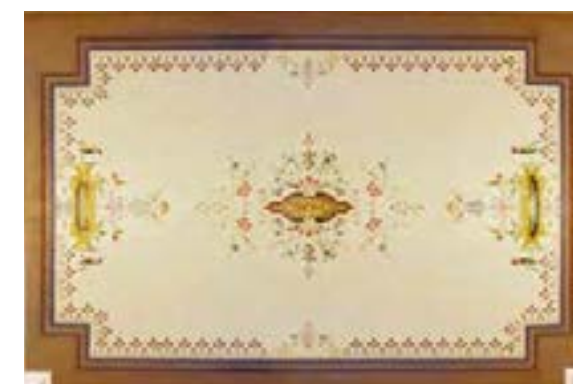
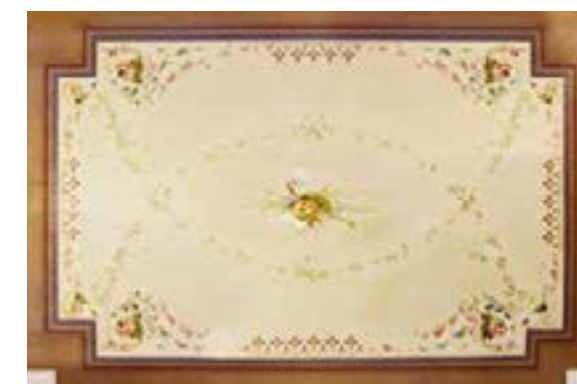
Arriba: Vista del espacio con el conjunto de cielorrasos pintados por Nembrini Gonzaga y el ingreso a la Sala. Abajo: En orden según su ubicación, detalle de los cielorrasos del Vestíbulo.

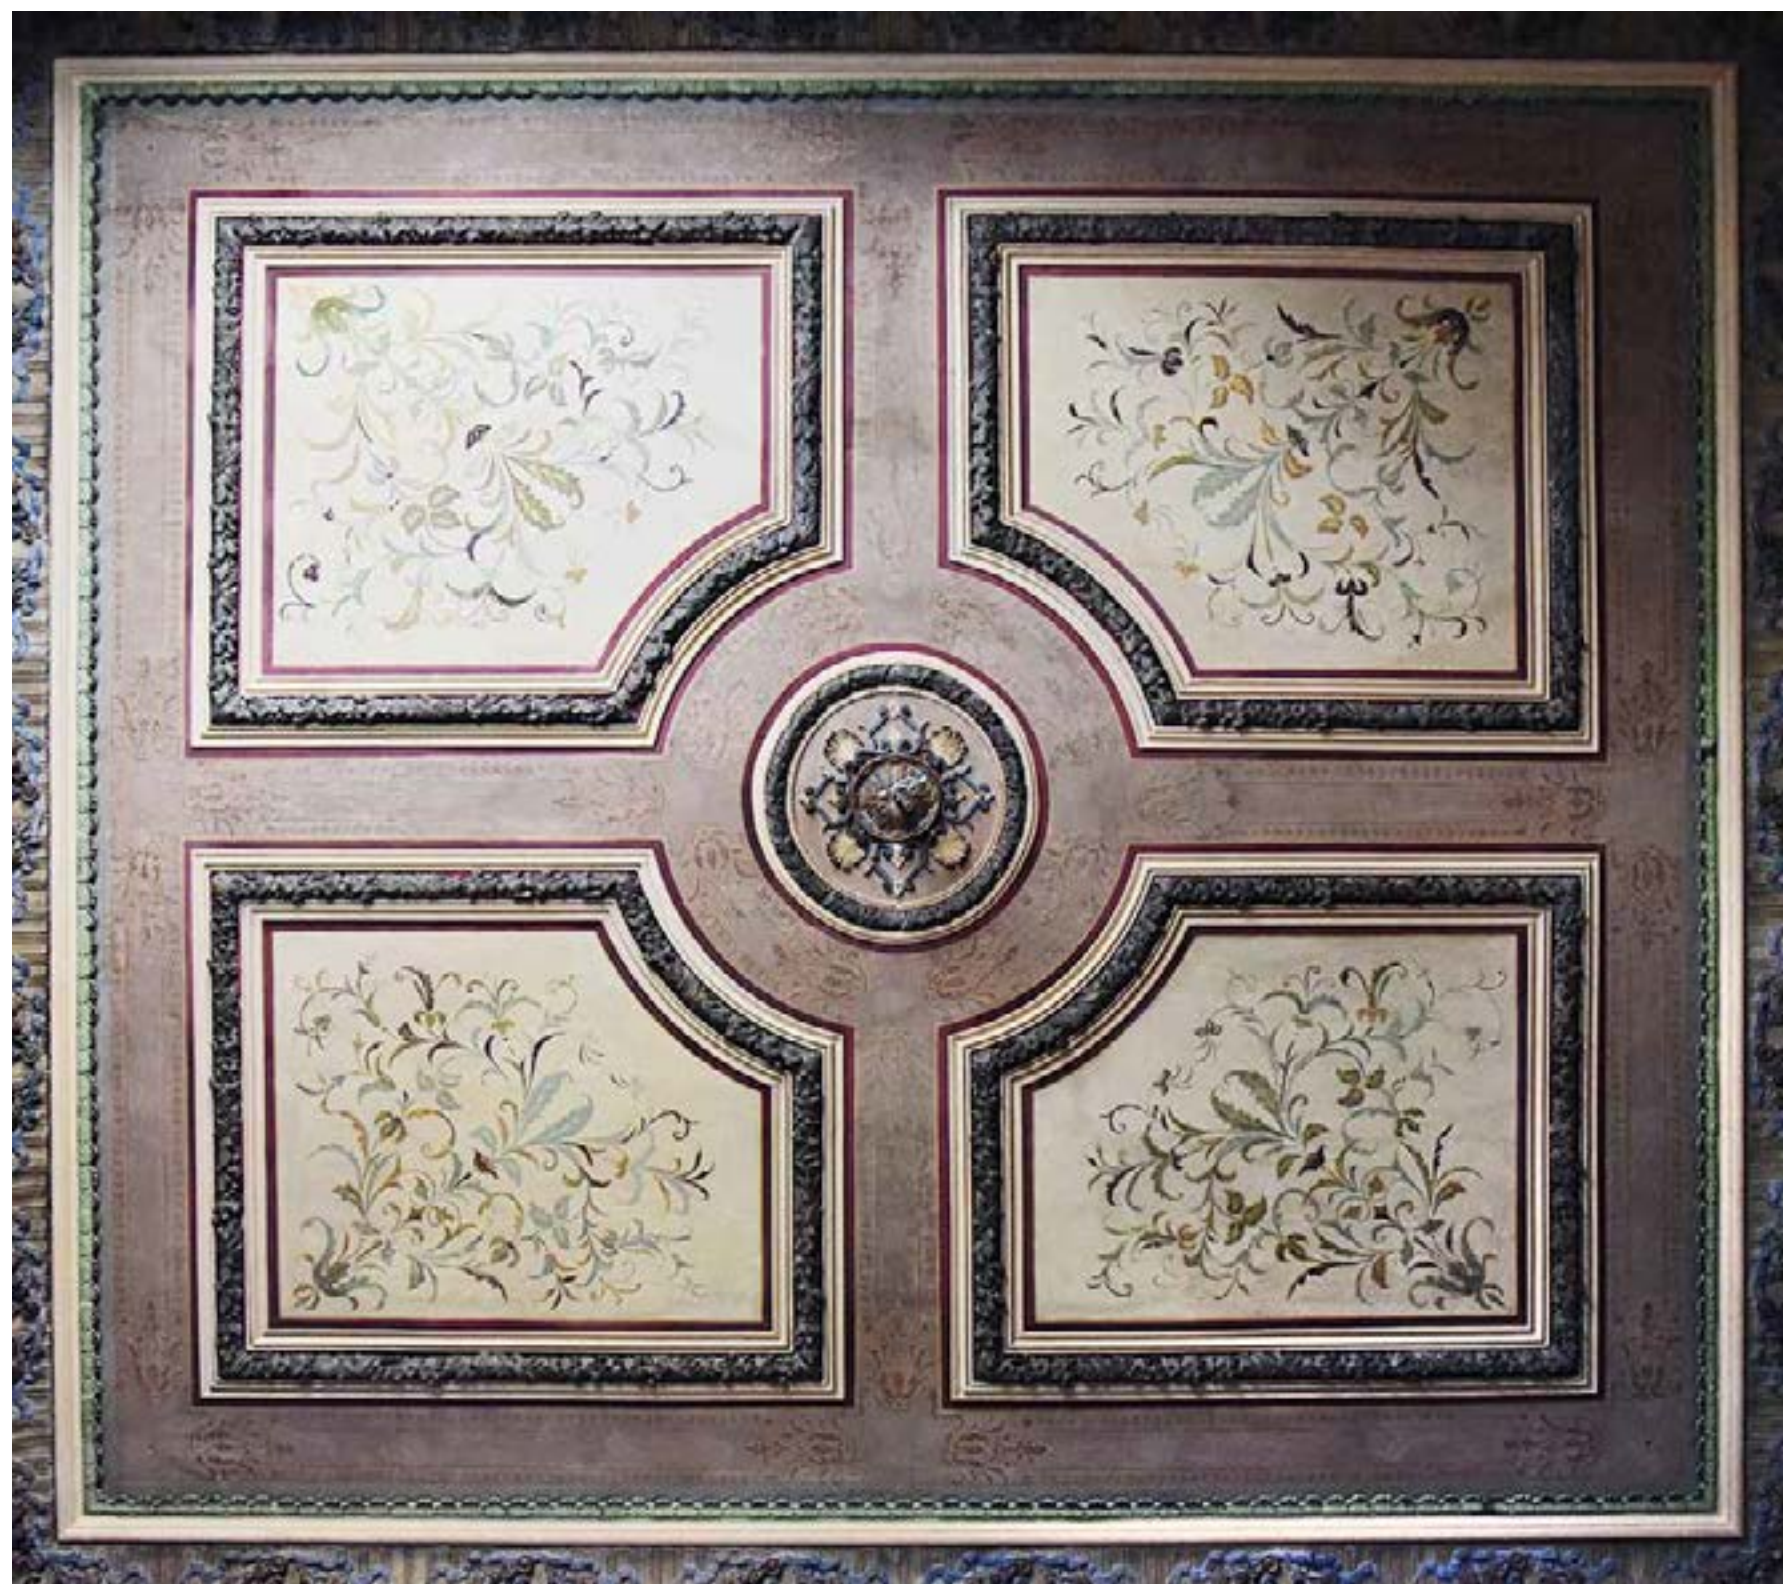
Cielorraso de la Boletería Norte en planta baja (n.º local 0-03).

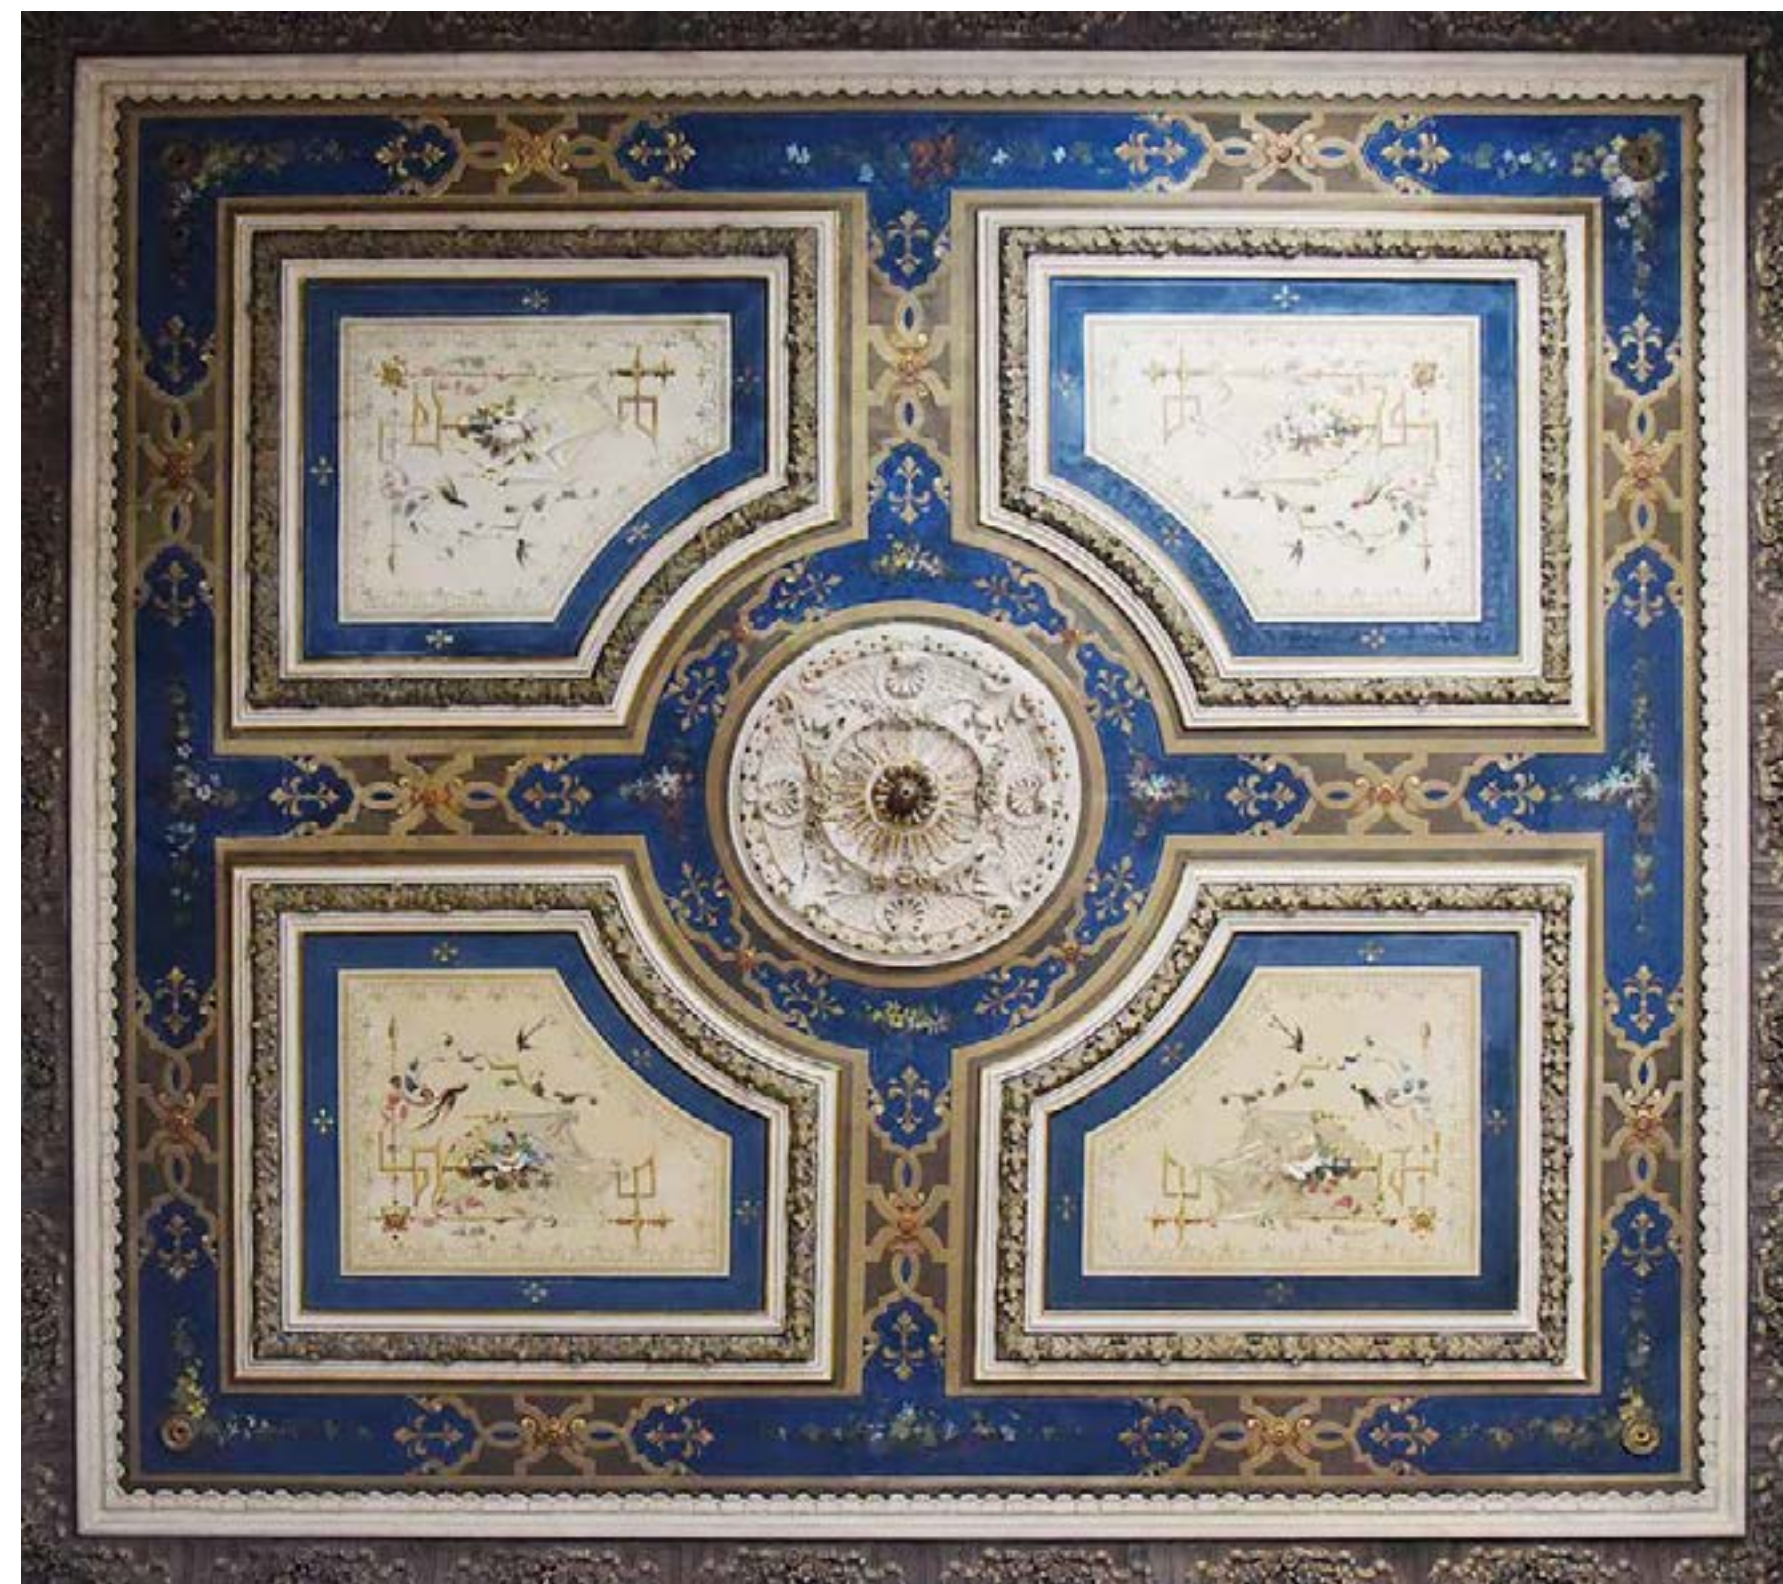
Cielorraso de la Boletería Sur en planta baja con motivos en “estilo fantasía” (n.º local 0-08).

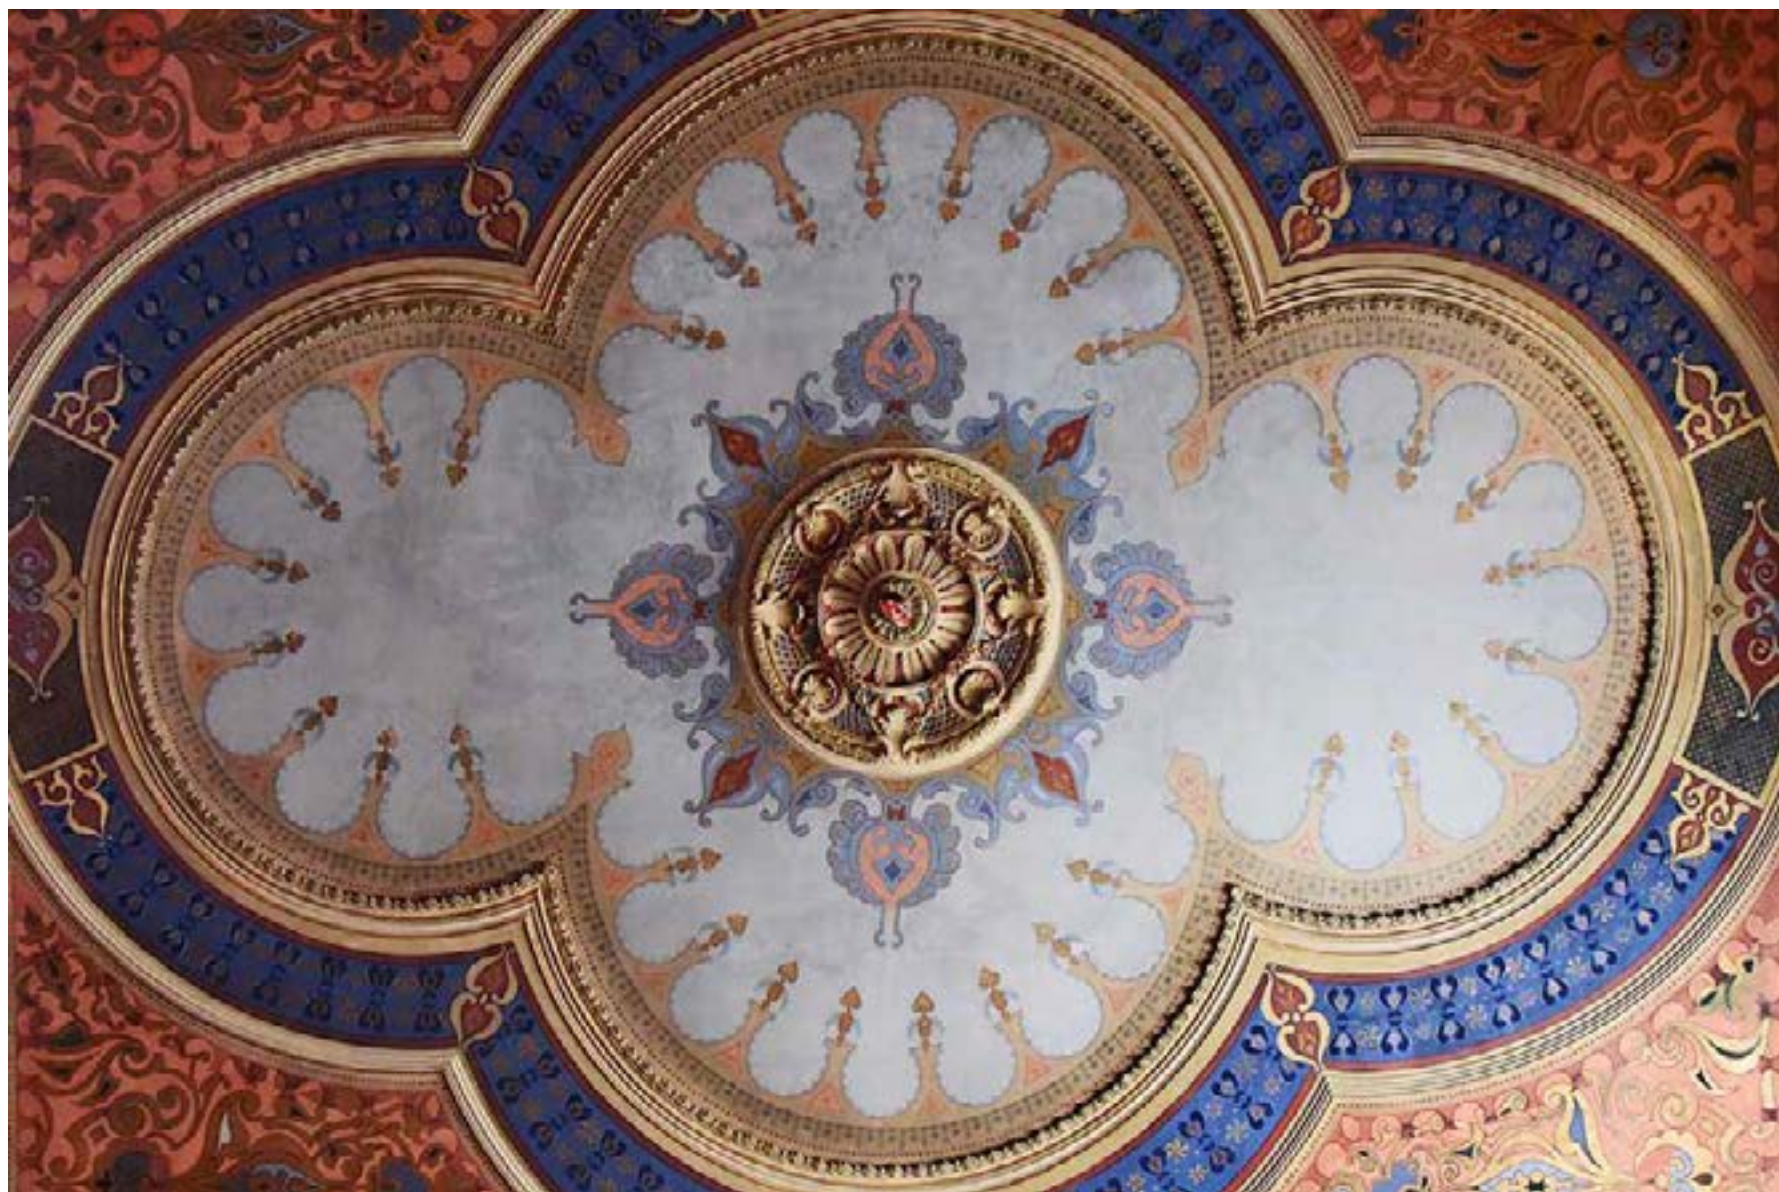
Cielorraso del Salón Turco en planta baja sobre el ala sur, actualmente el nuevo Bar del Teatro (n.º local 0-01).

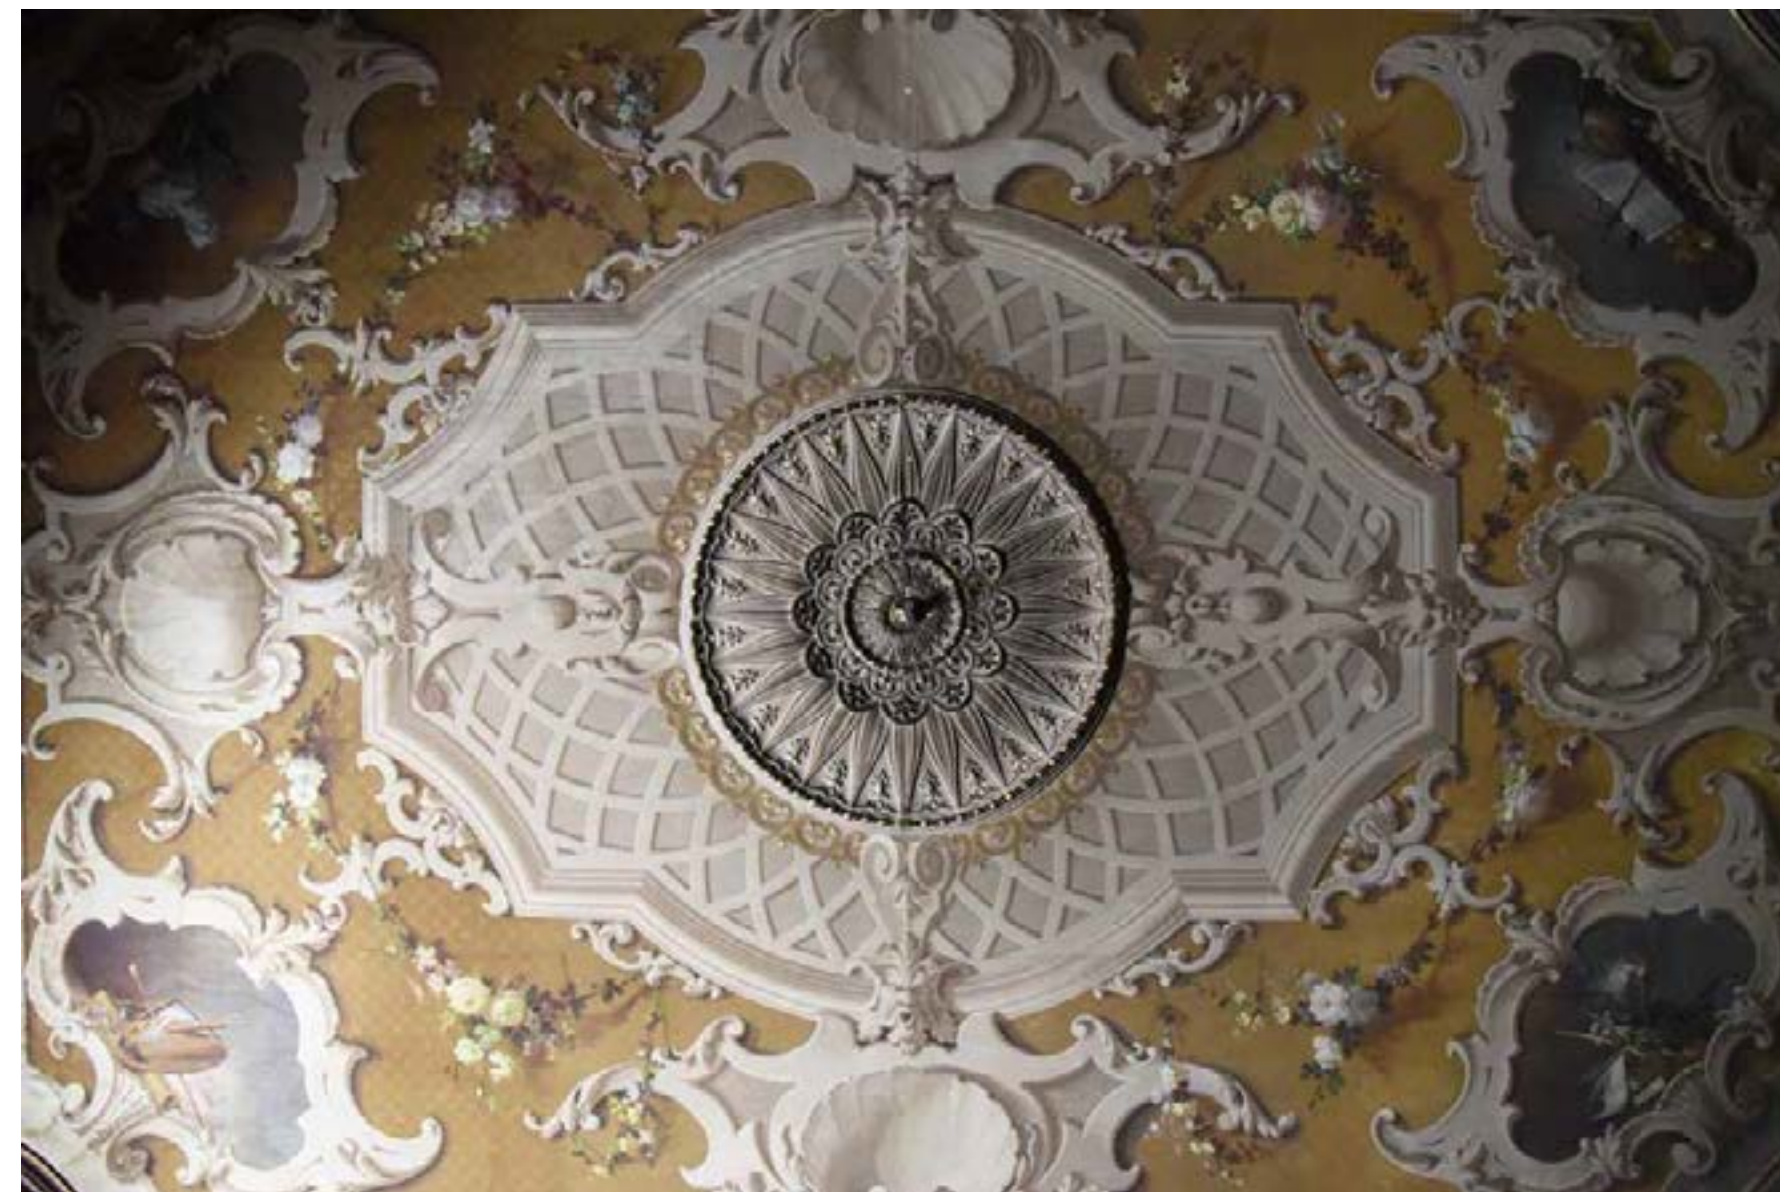
Cielorraso de la Sala Barroca en planta baja, esta sala es parte del Museo de la Música "Cristóbal Aguilar" (n.º local 0-12).

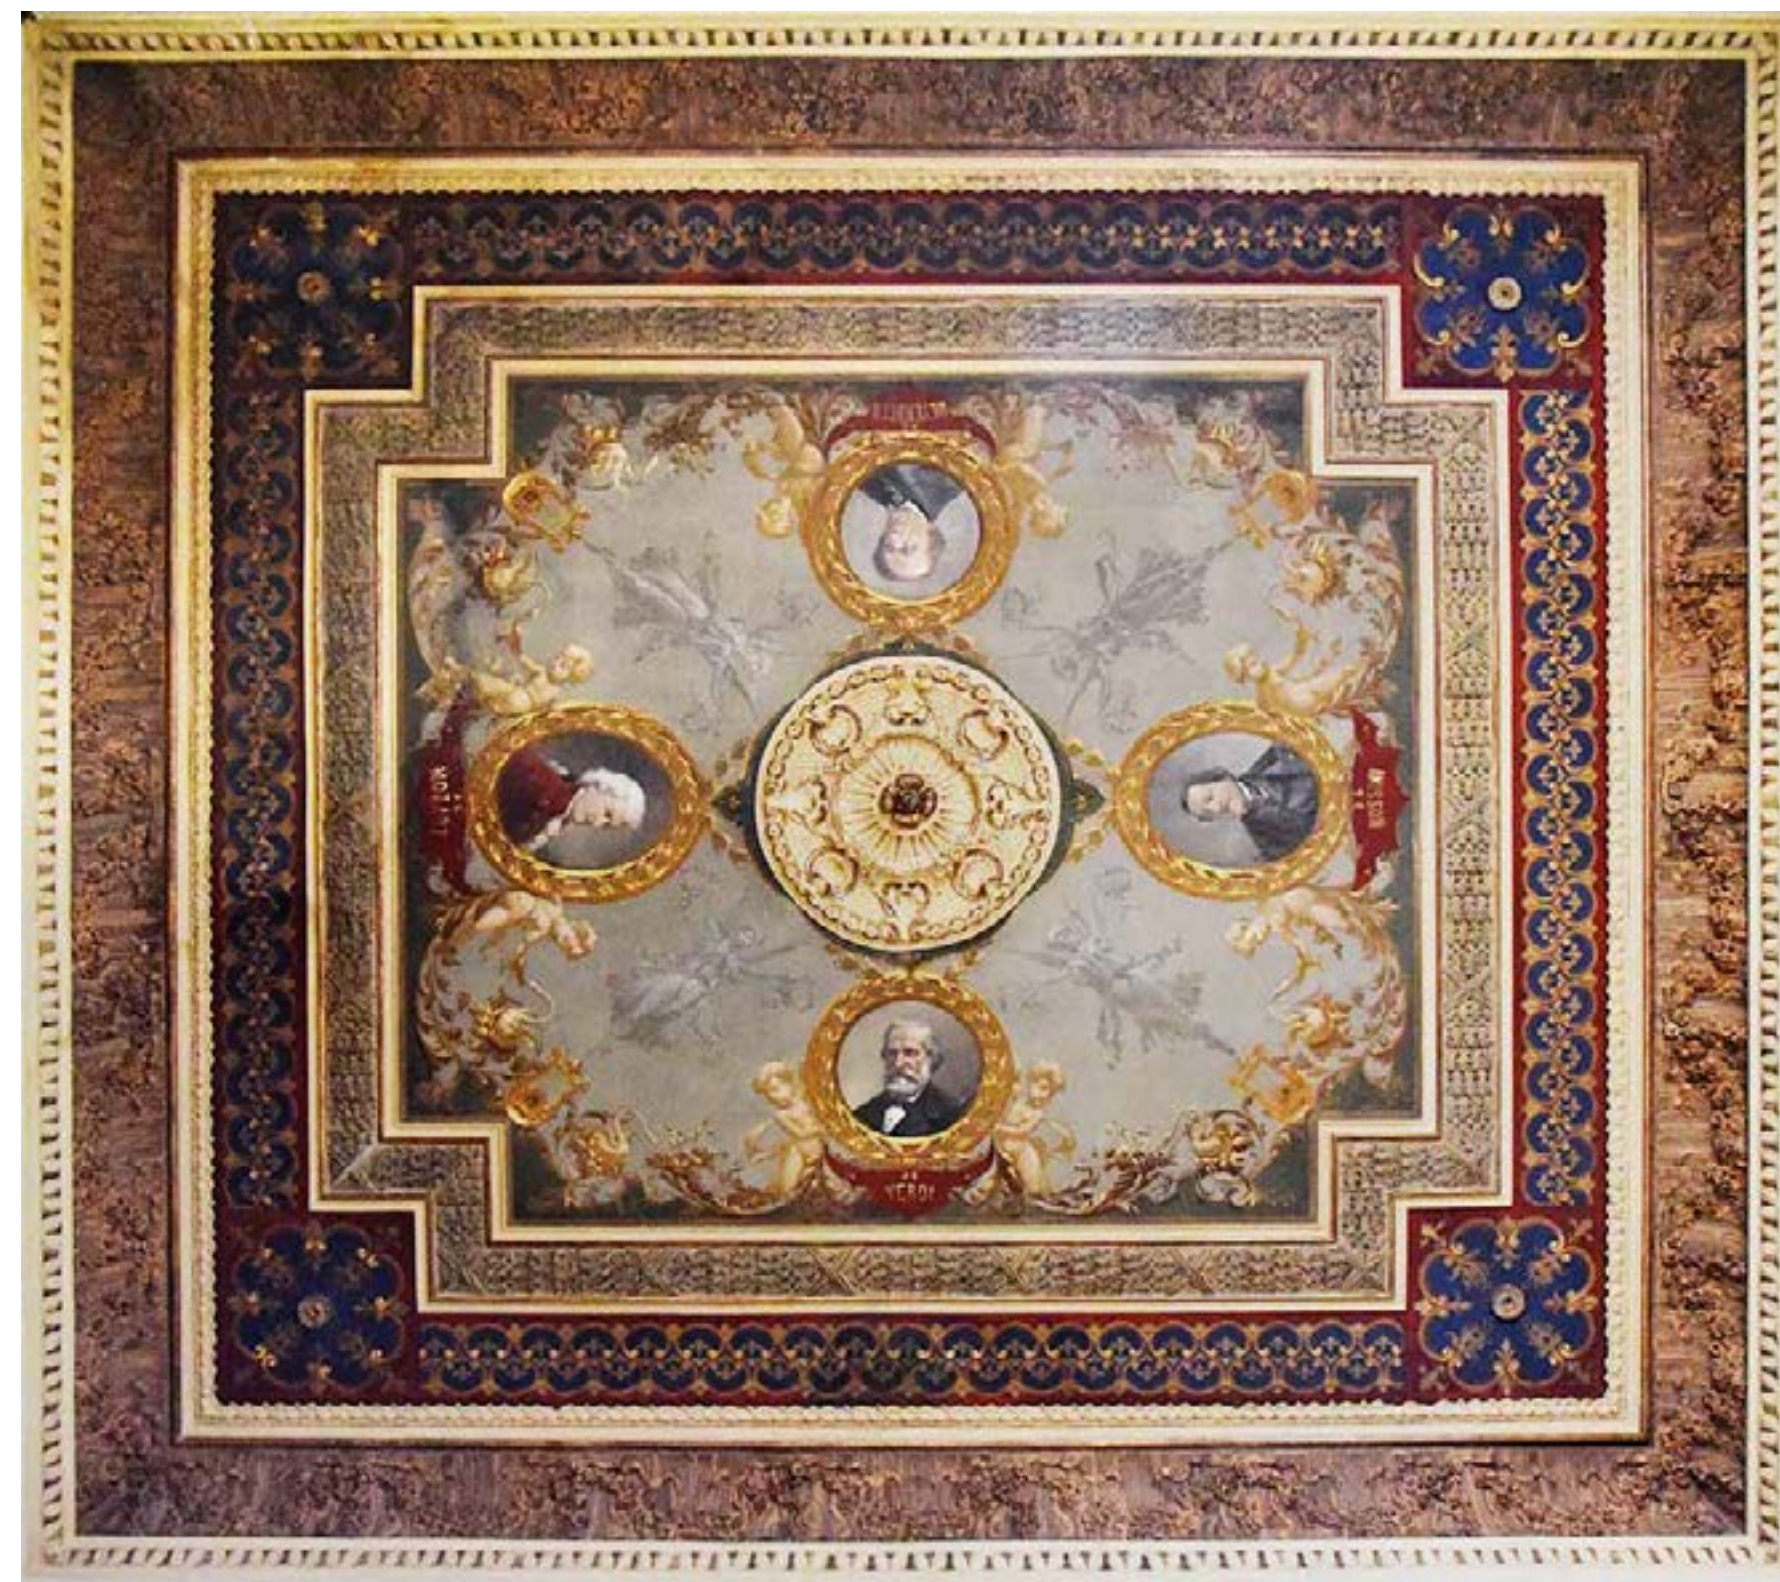
Cielorraso de la Sala de los Músicos en planta alta con retratos de los grandes compositores (n.º local 2-09).

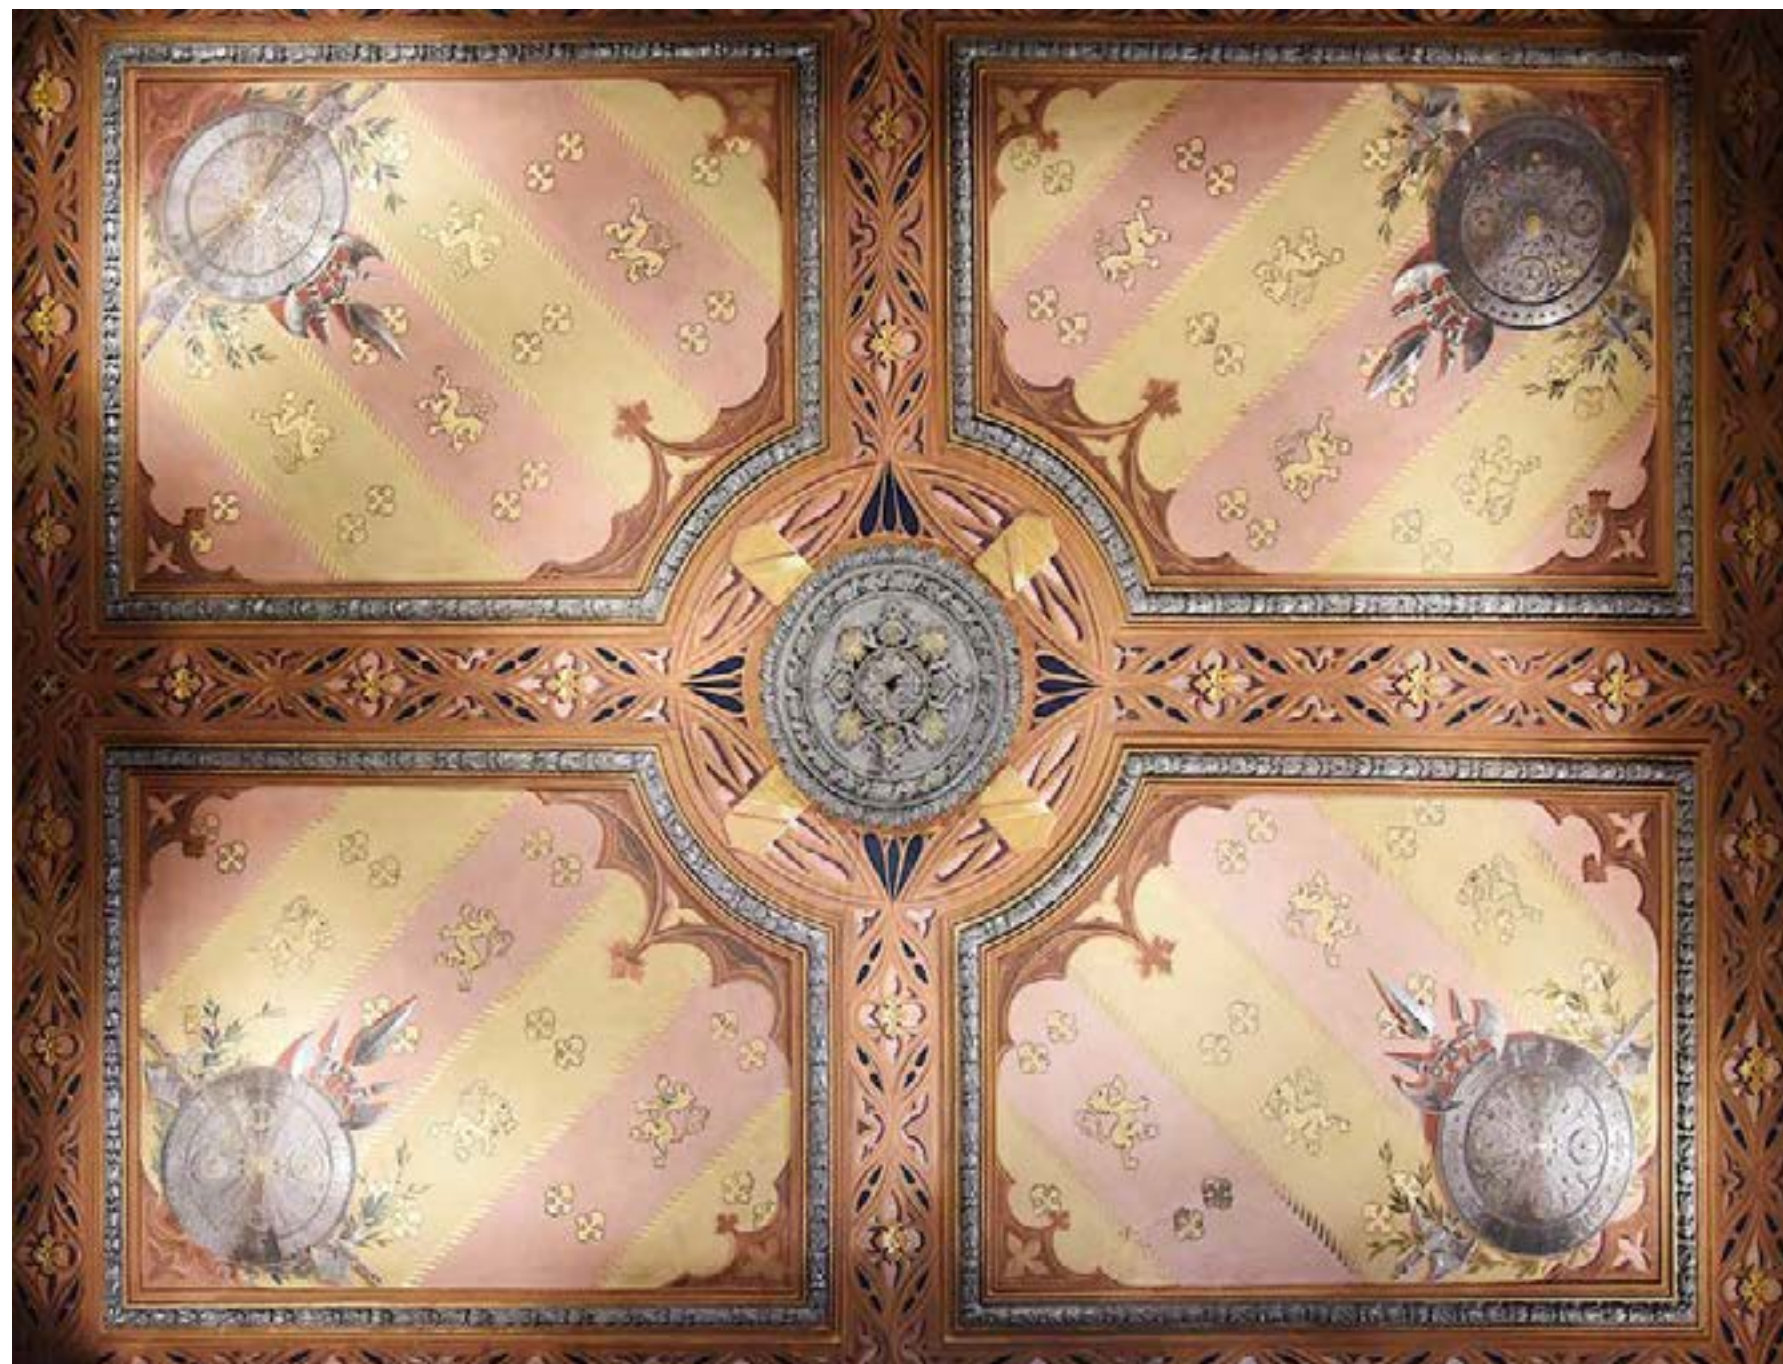
Cielorraso de la Sala Heráldica en planta alta, con motivos medievalistas (n.º local 2-01).

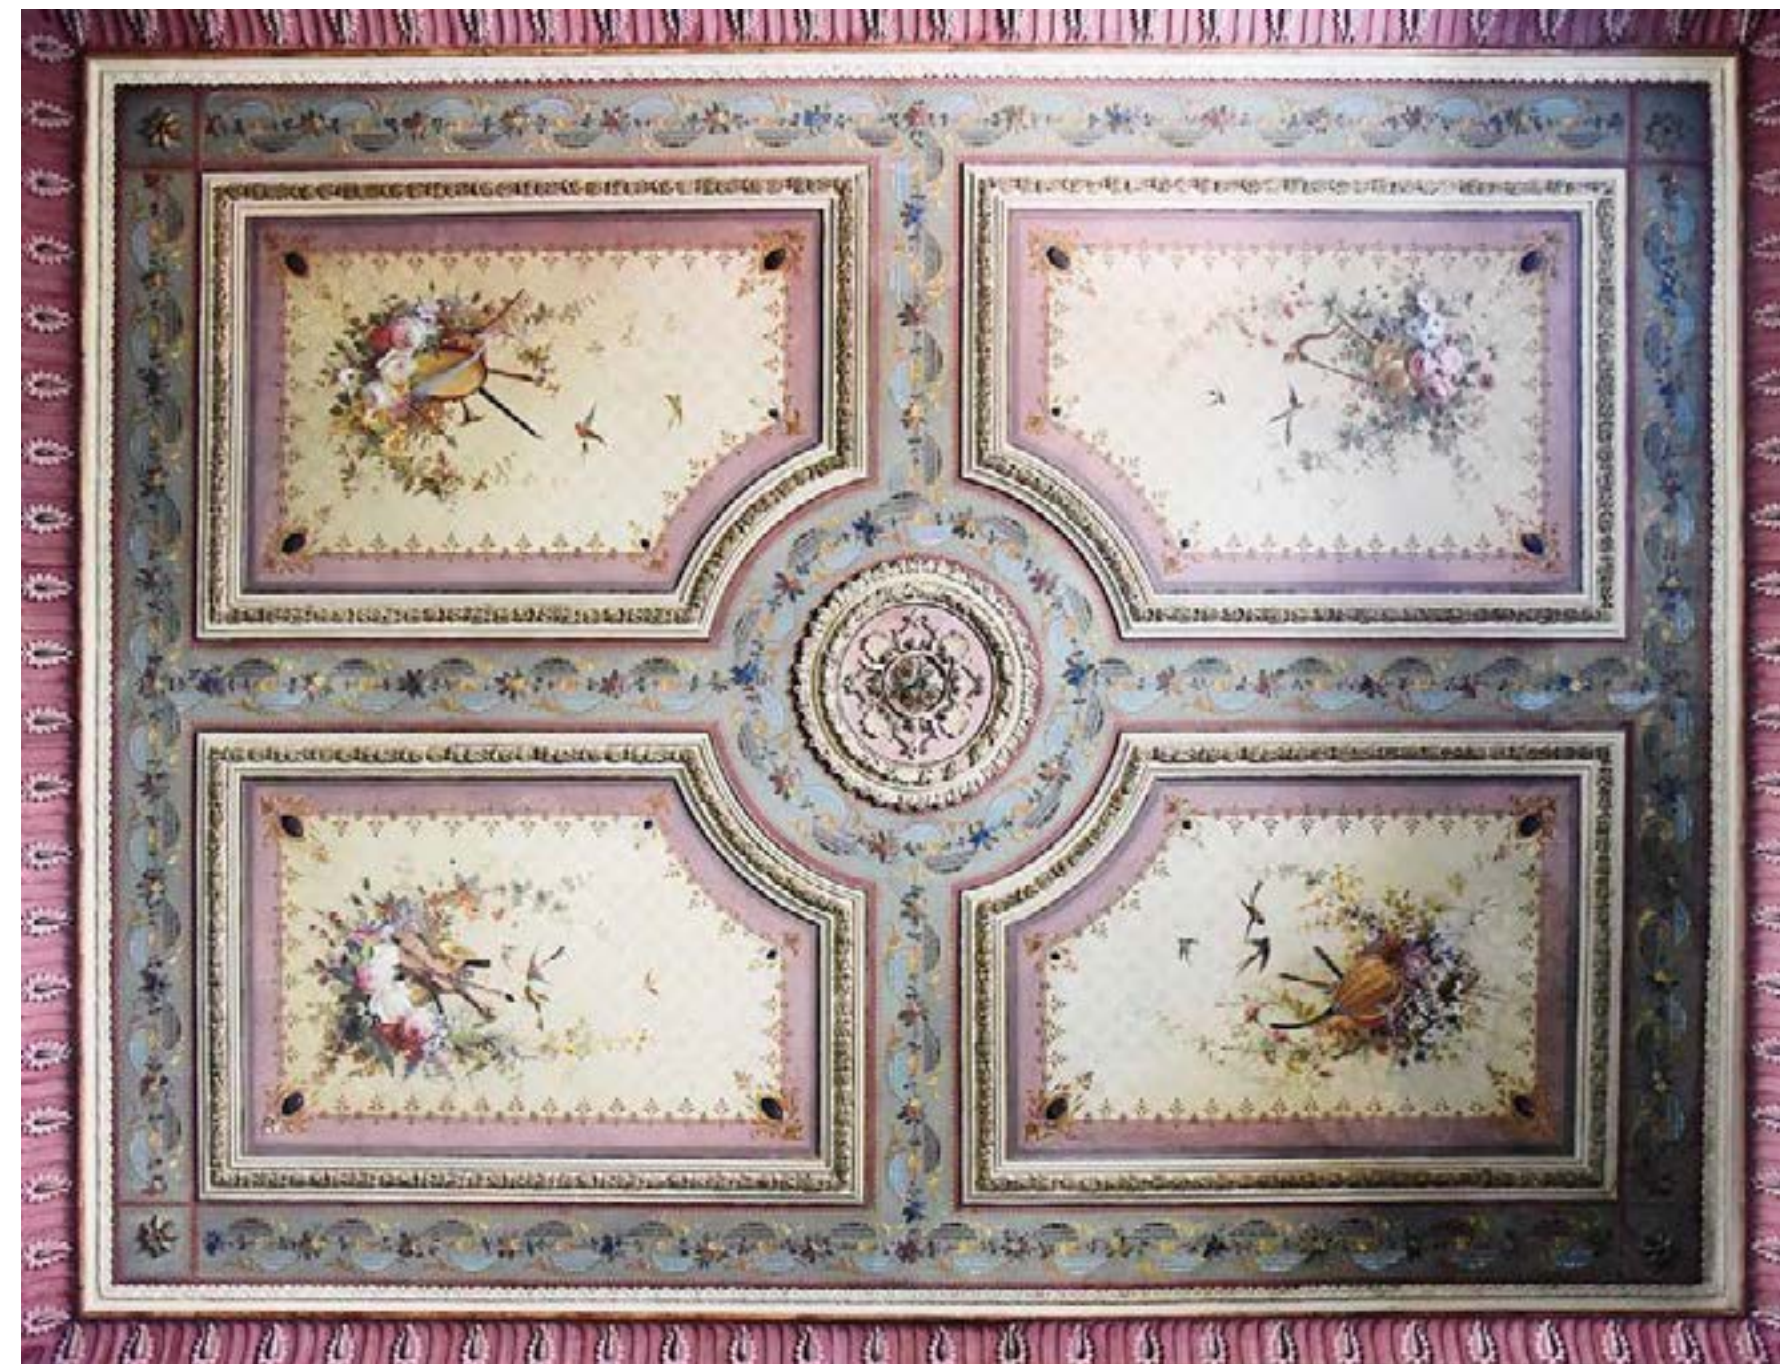
Cielorraso de la Sala de los Instrumentos sobre el ala sur en planta alta, con decorados contratados como Luis XV con motivos de flores e instrumentos musicales (n.º local 2-11).
