# Teatro del Libertador

General San Martín

*Puesta en valor y actualización tecnológica*

*Edición a cargo  
de Valeria Druetta y María Inés Sciolla*

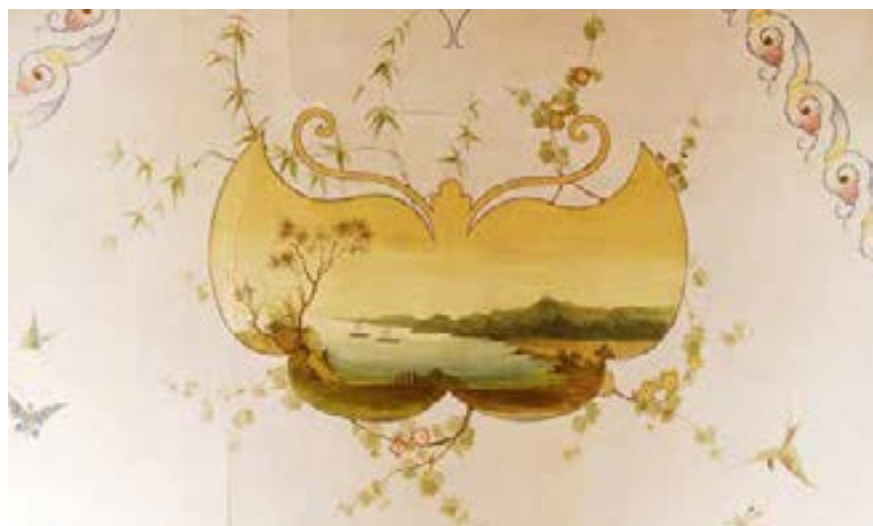
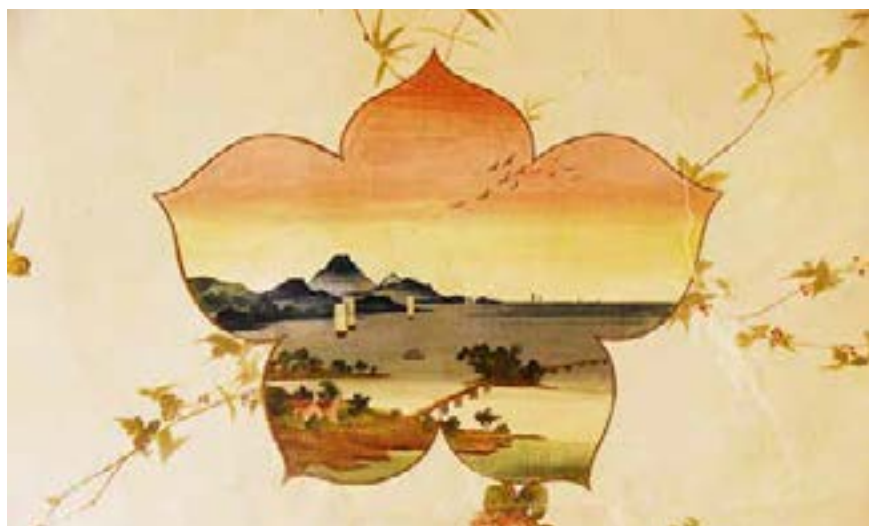
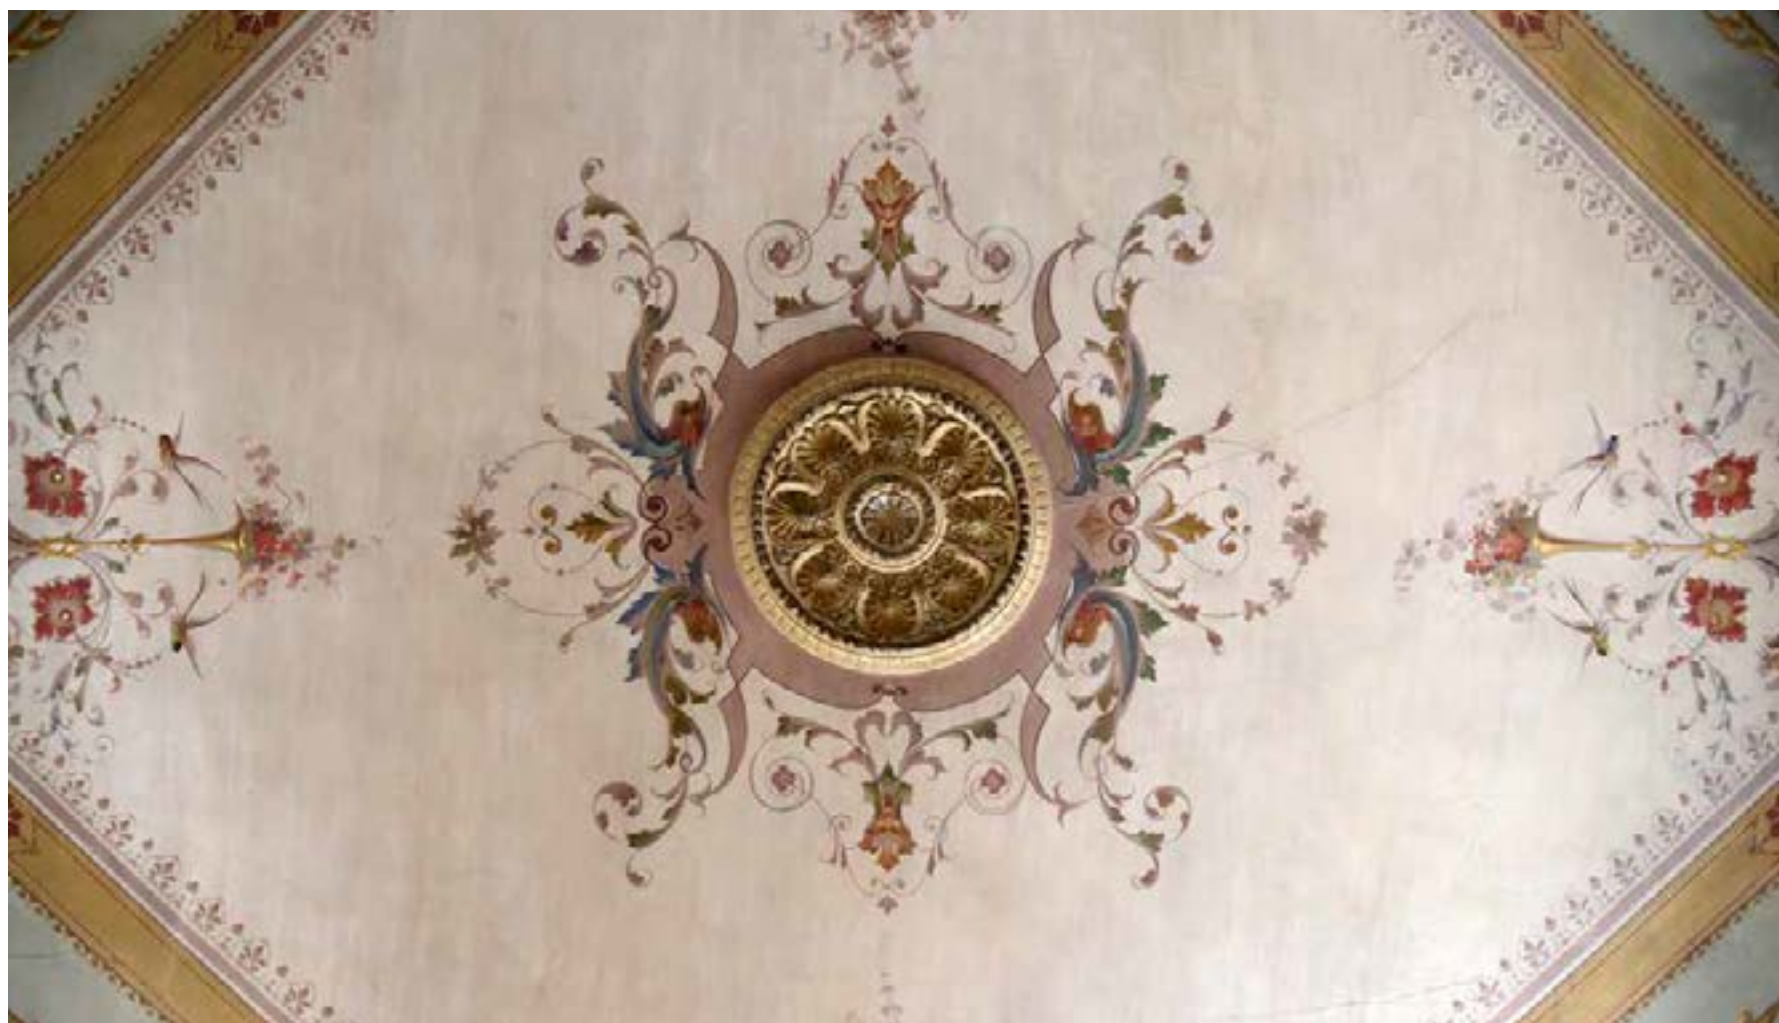
Arriba: Detalles del cielorraso de la Sala Japonesa ubicada en el ala norte en planta alta (n.º local 2-02). Abajo: Detalle del cielorraso de la Sala de Tertulia, en el ala sur (n.º local 3-05).

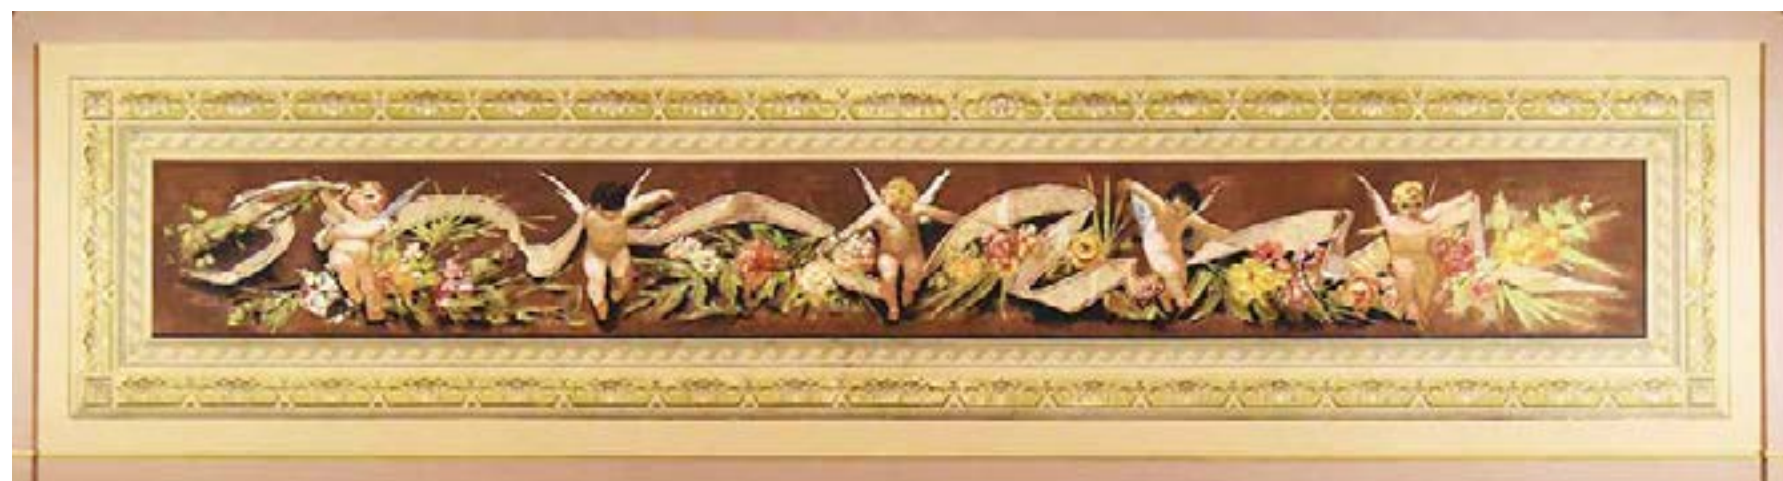
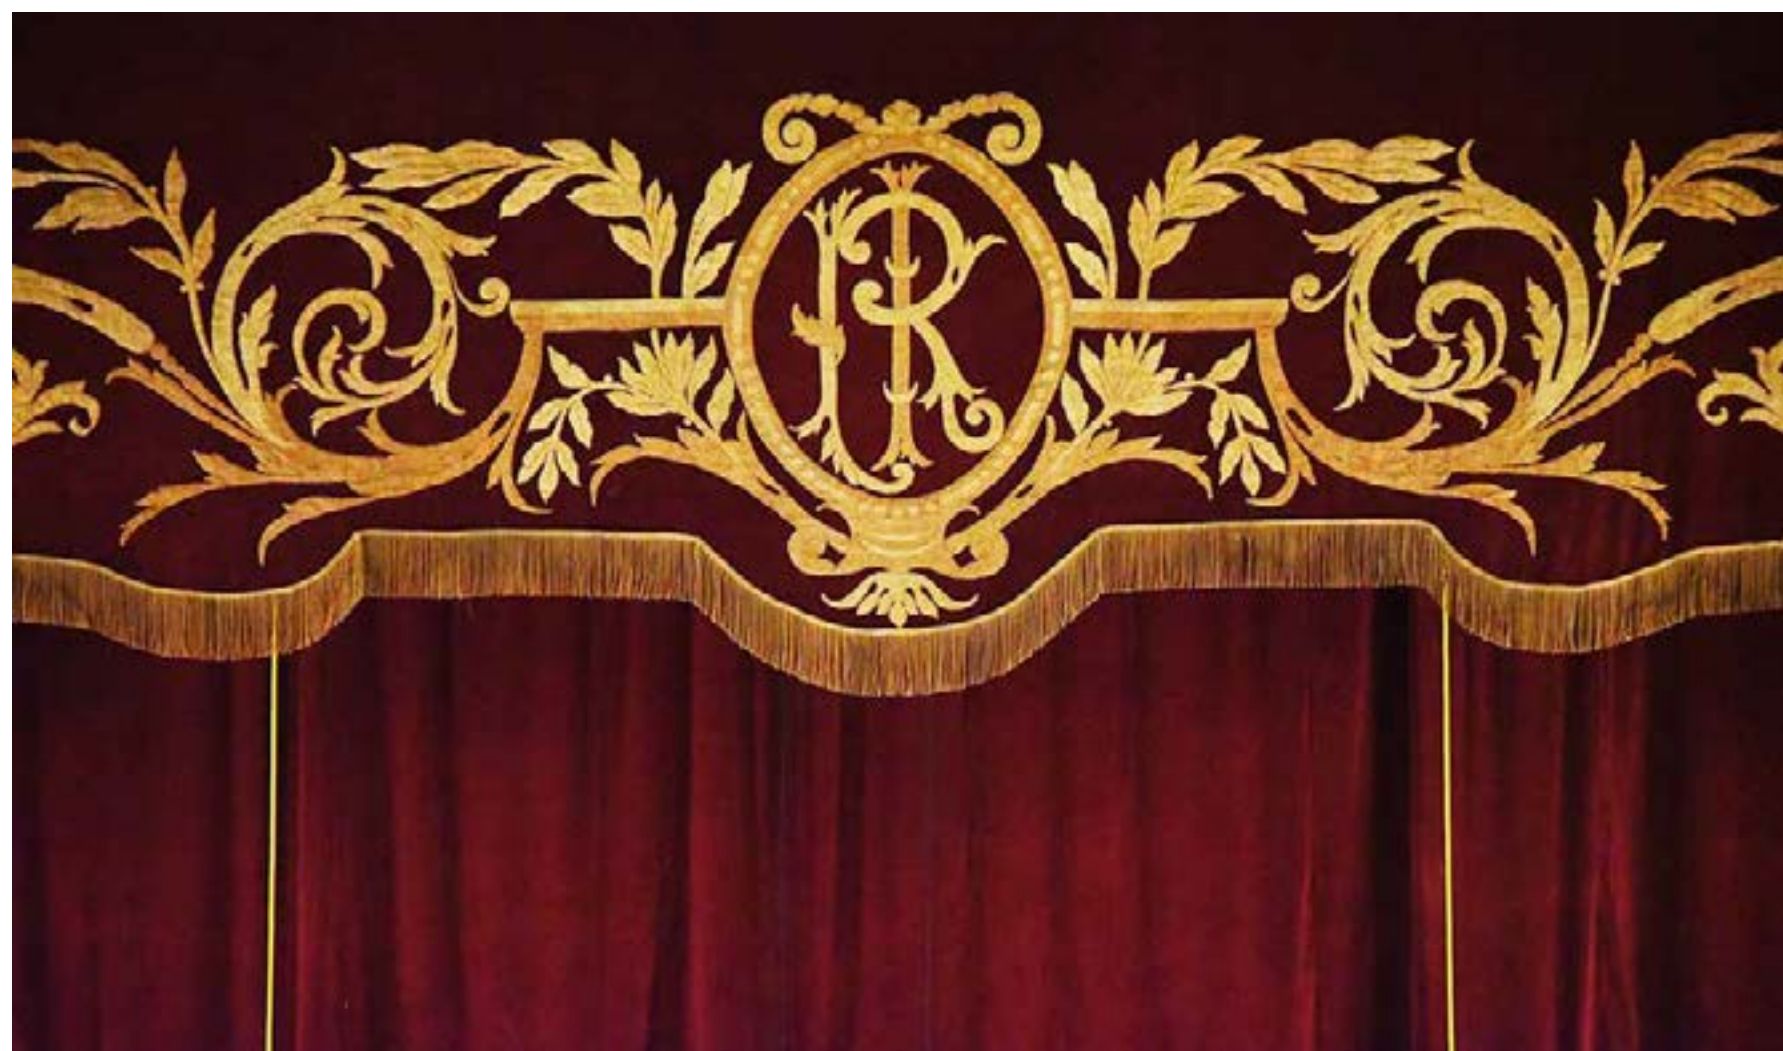
Arriba: Vista del *marouflage* que corona el arco de la embocadura. Abajo: Vista del Bambalinón ya restaurado. Página siguiente: Vista de la Sala y el escenario con el telón de fantasía.

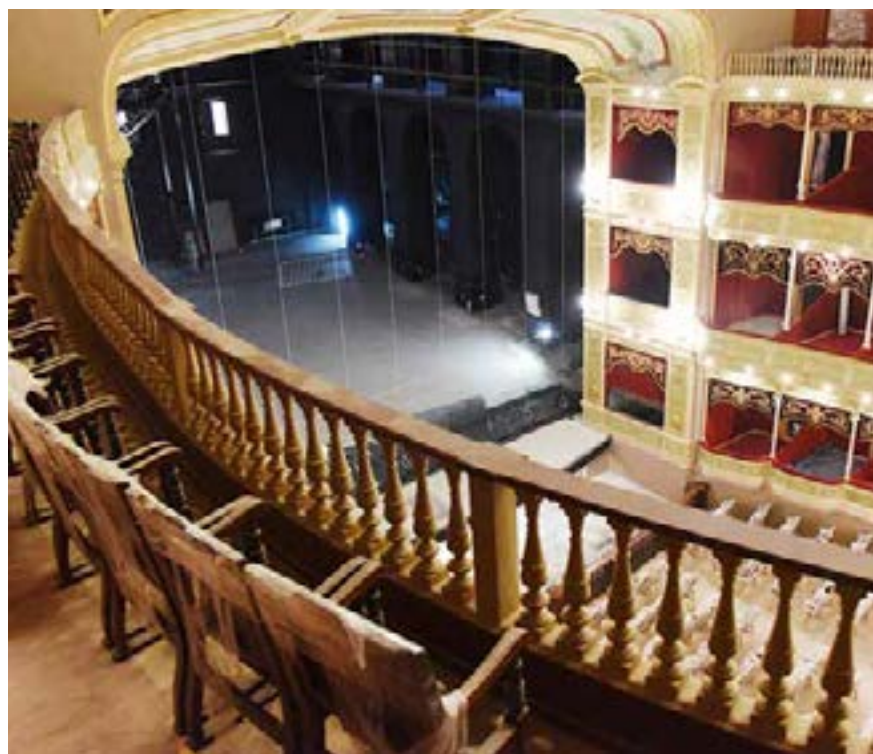
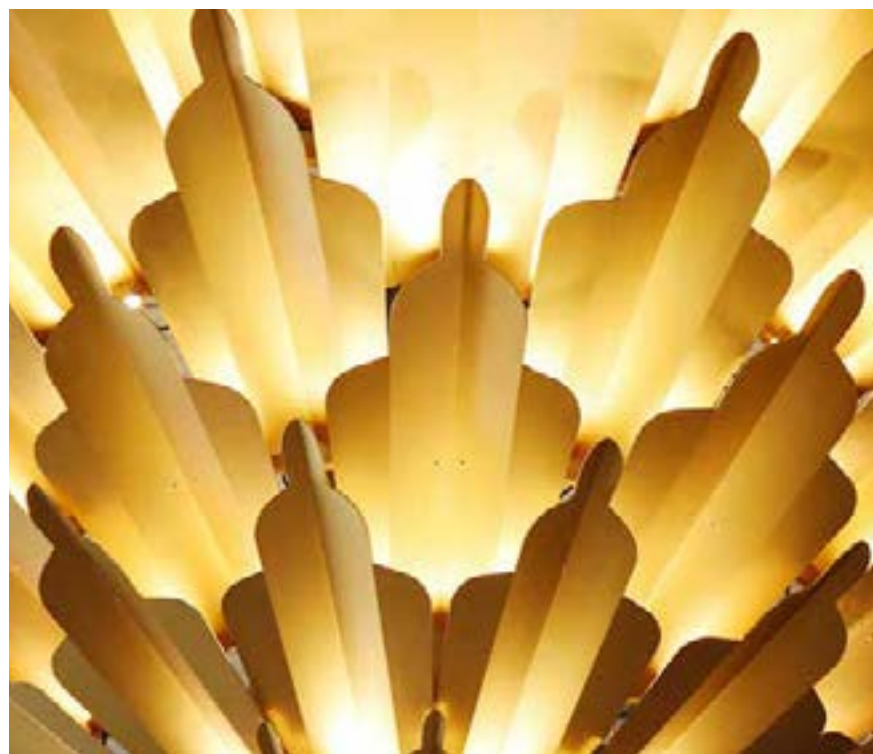
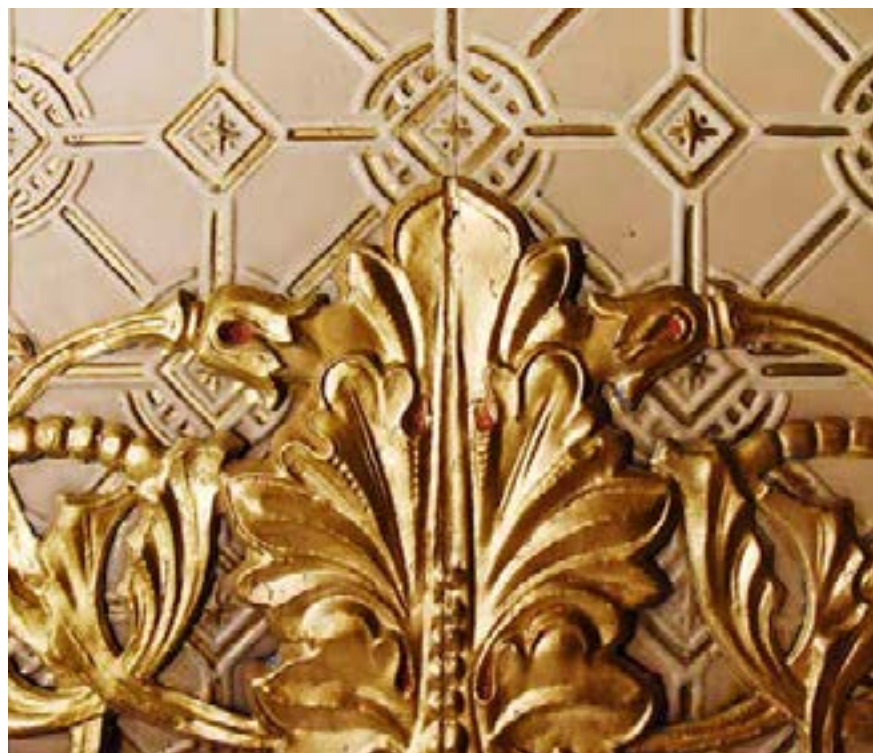
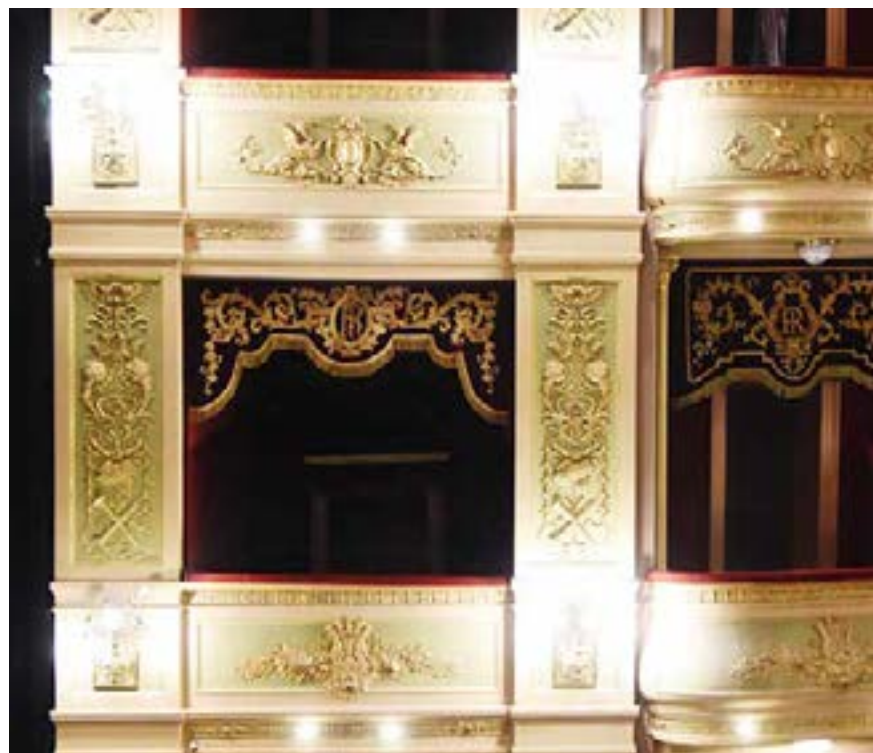
Arriba, izquierda: Vista al escenario desde el nivel de Tertulia. Abajo, izquierda: Detalle del cielorraso de chapa estampada y parte de las luminarias originales. Arriba, derecha: Detalle de la nueva lámpara central encendida. Abajo, derecha: Palco del *avant scene*. Página siguiente: Vista general del cielorraso de chapa estampada de la Sala, en el centro la nueva lámpara que completa el espacio.

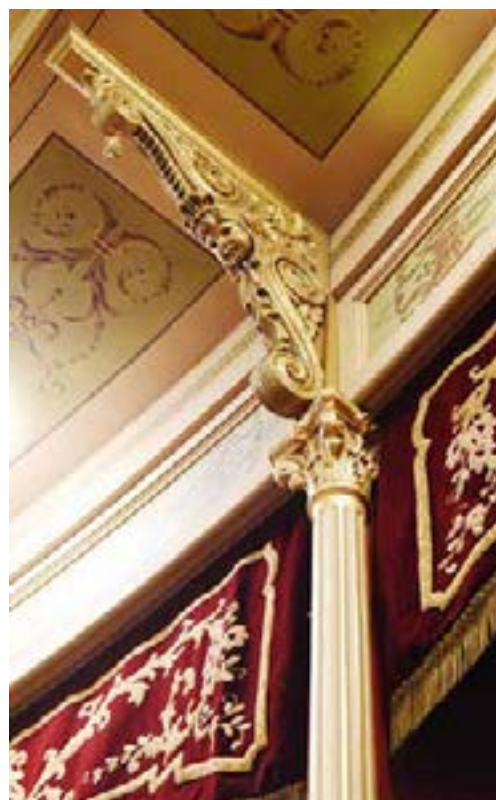
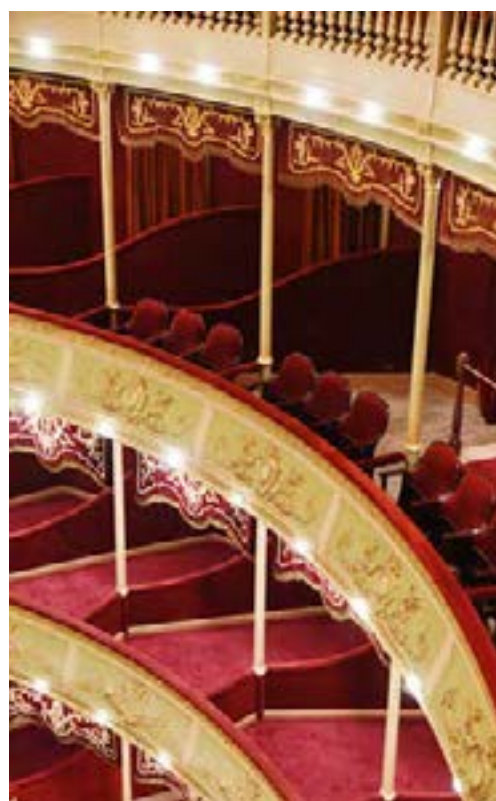
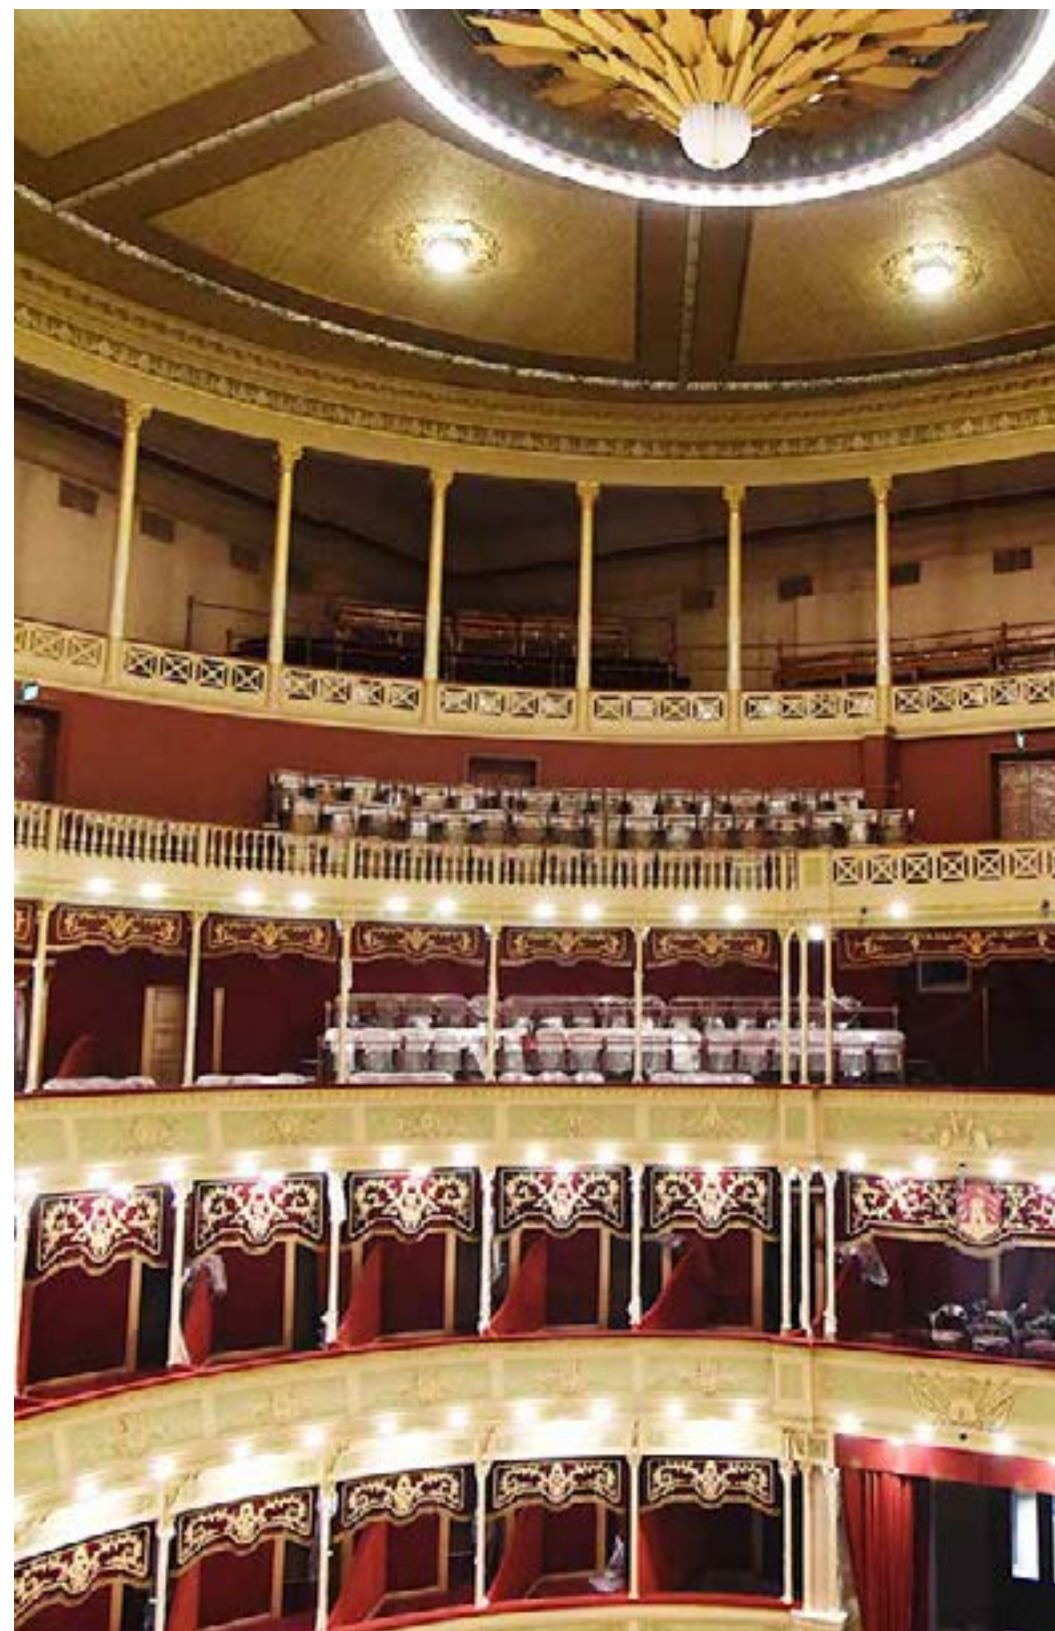
Arriba, izquierda: En primer plano, detalle de columna metálica dorada con ménsula que marca la separación de los palcos y a ambos lados los *bandeaux* que enmarcan los frentes.

Abajo, izquierda: Vista de la sucesión de palcos. Derecha: Angulo norte de la Sala, se aprecian los niveles de Palcos Bajos y Altos, Tertulia y Paraíso.
